HL **heritagelab**
ΣΥΝΟΜΙΛΙΕΣ
ΓΙΑ ΤΗΝ ΑΡΧΙΤΕΚΤΟΝΙΚΗ ΚΛΗΡΟΝΟΜΙΑ

ΚΛΕΟΠΑΤΡΑ
ΘΕΟΛΟΓΙΔΟΥ

ΑΓ. ΓΕΡΜΑΝΟΣ

ΠΡΕΣΠΕΣ

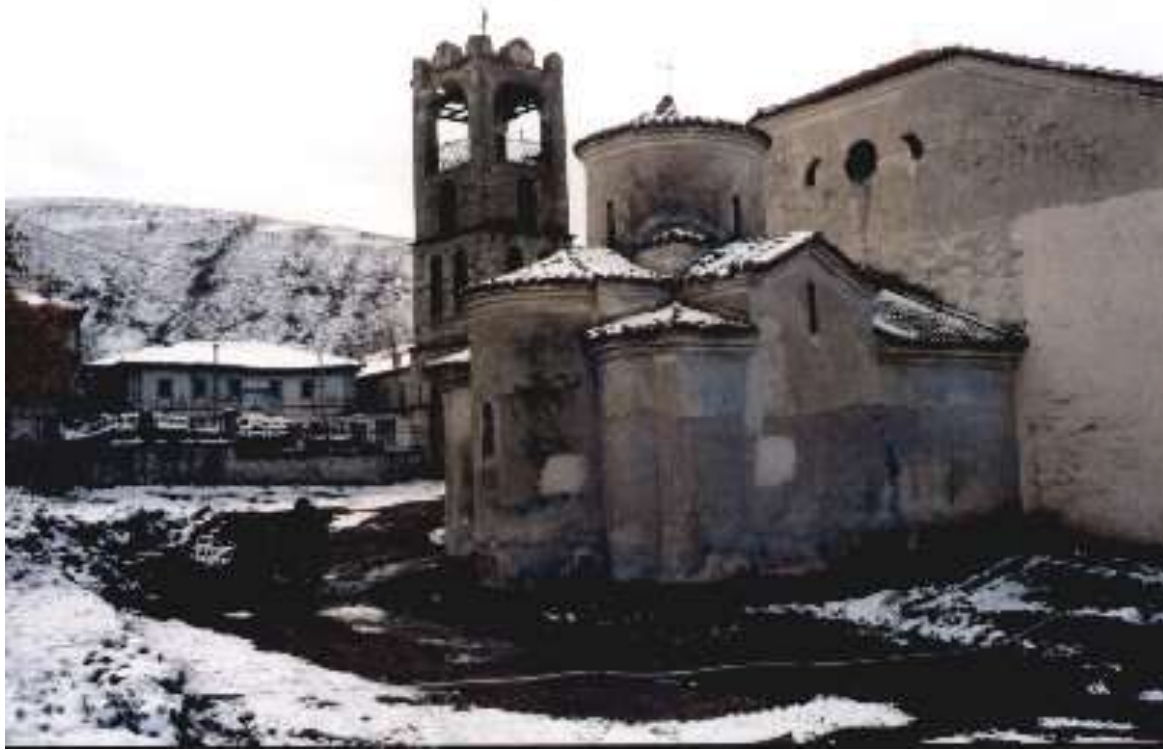
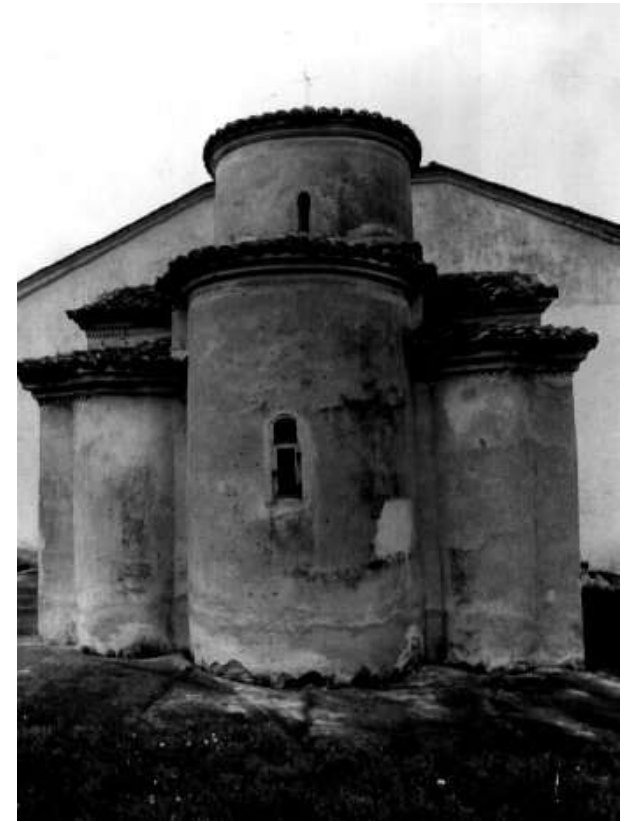
Τοιχοποιίες σε αρκετά καλή κατάσταση με ελάχιστες ρωγμές
Ανερχόμενη υγρασία
Αλλοιωμένη εικόνα από τα επιχρίσματα και το γύρω περιβάλλον

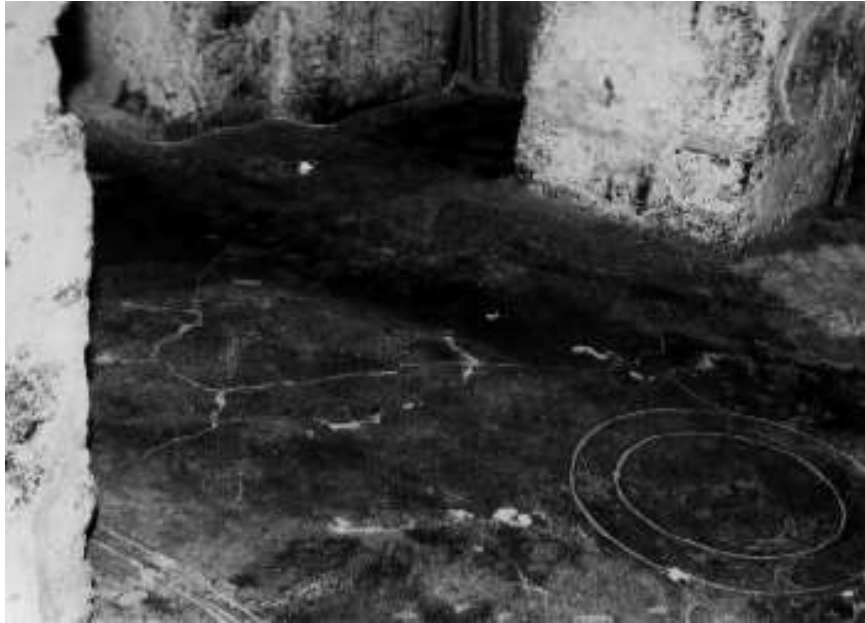
Το τσιμεντένιο δάπεδο εσωτερικά

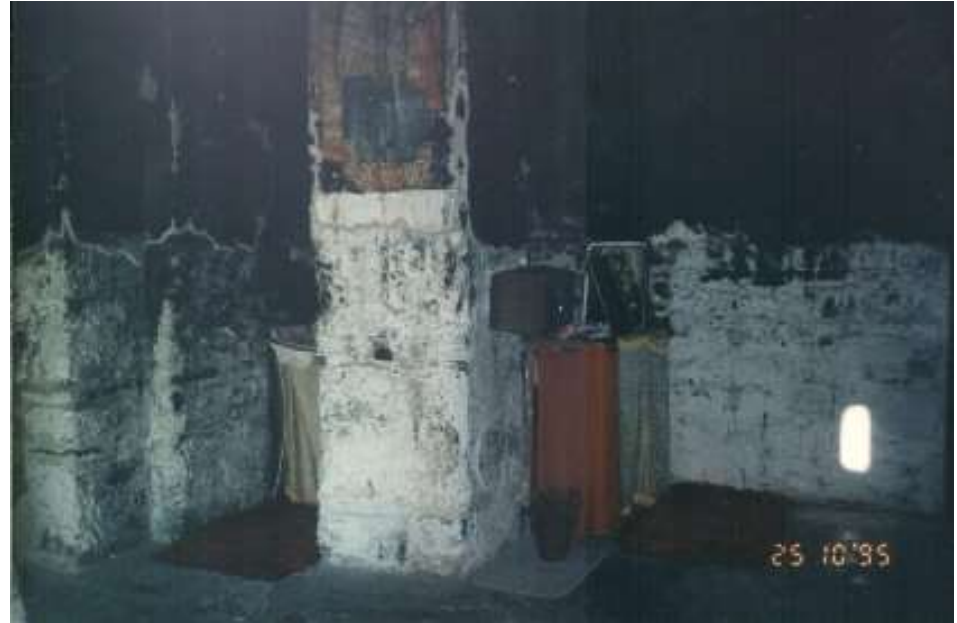
Κατεστραμμένες τοιχογραφίες στα χαμηλότερα τμήματα του ναού

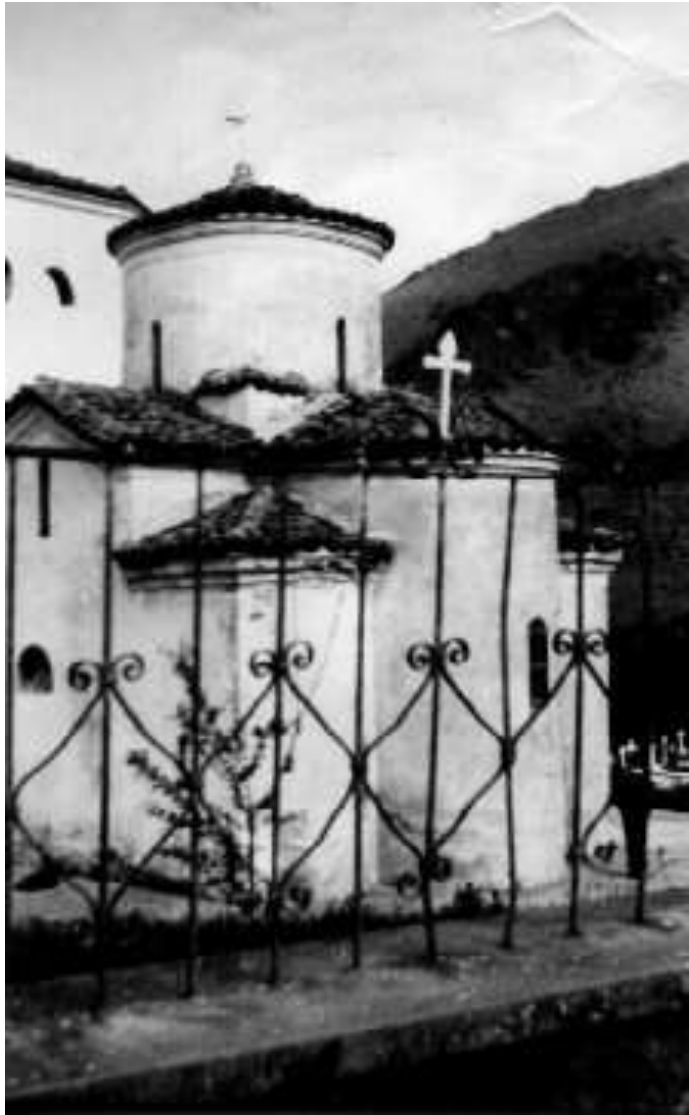
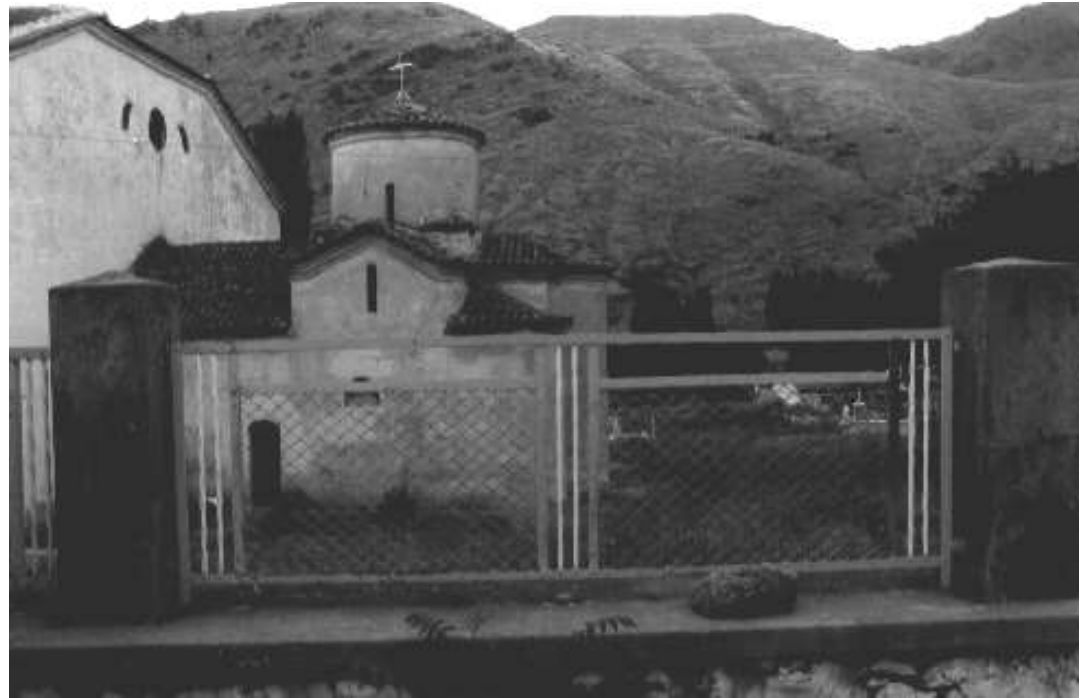
Η υψηλή περίφραξη εμπόδιζε τη θέαση του μνημείου

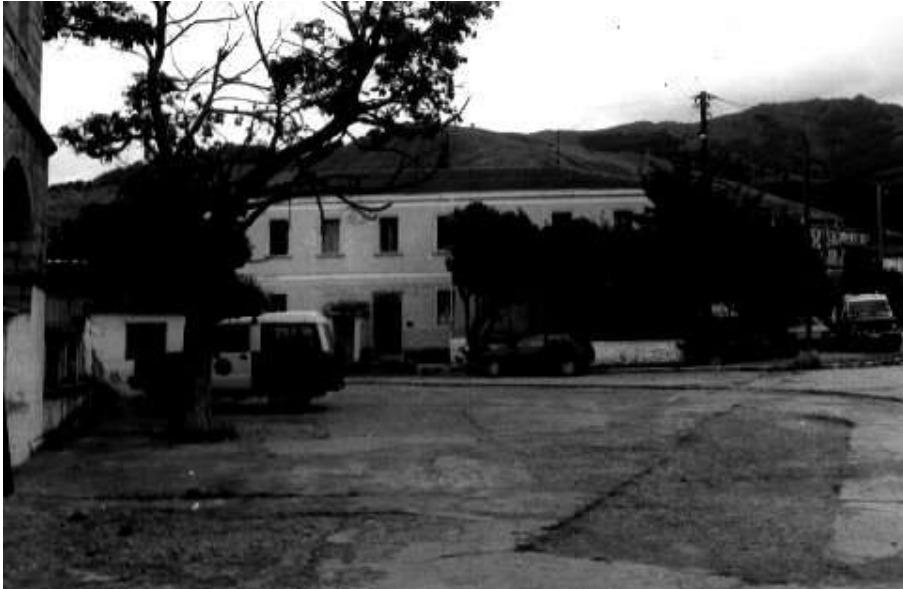
Το τρίγωνο στάθμευσης αυτοκινήτων σε επαφή με την εξωτερική παρειά της περίφραξης

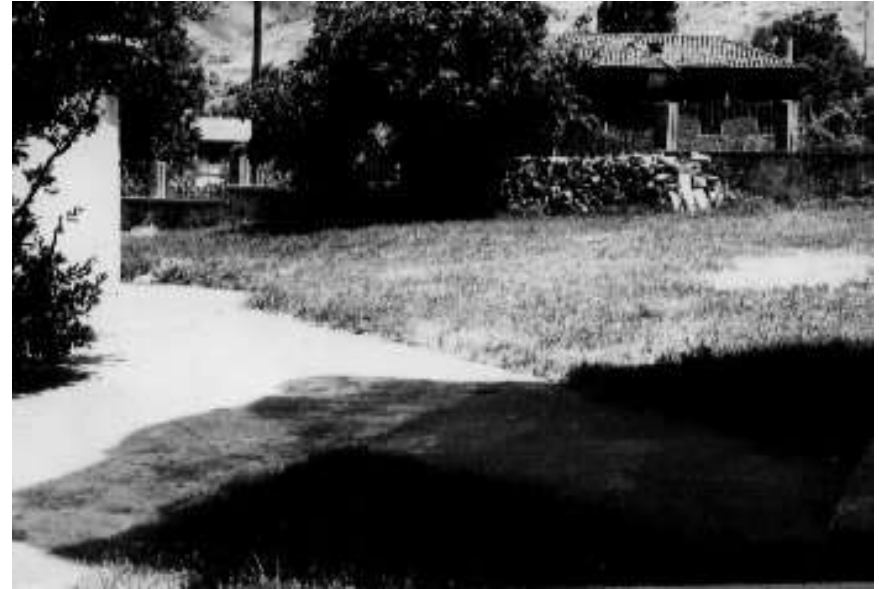
Υψομετρική διαφορά στάθμης δαπέδου ναού και παρακείμενης οδού

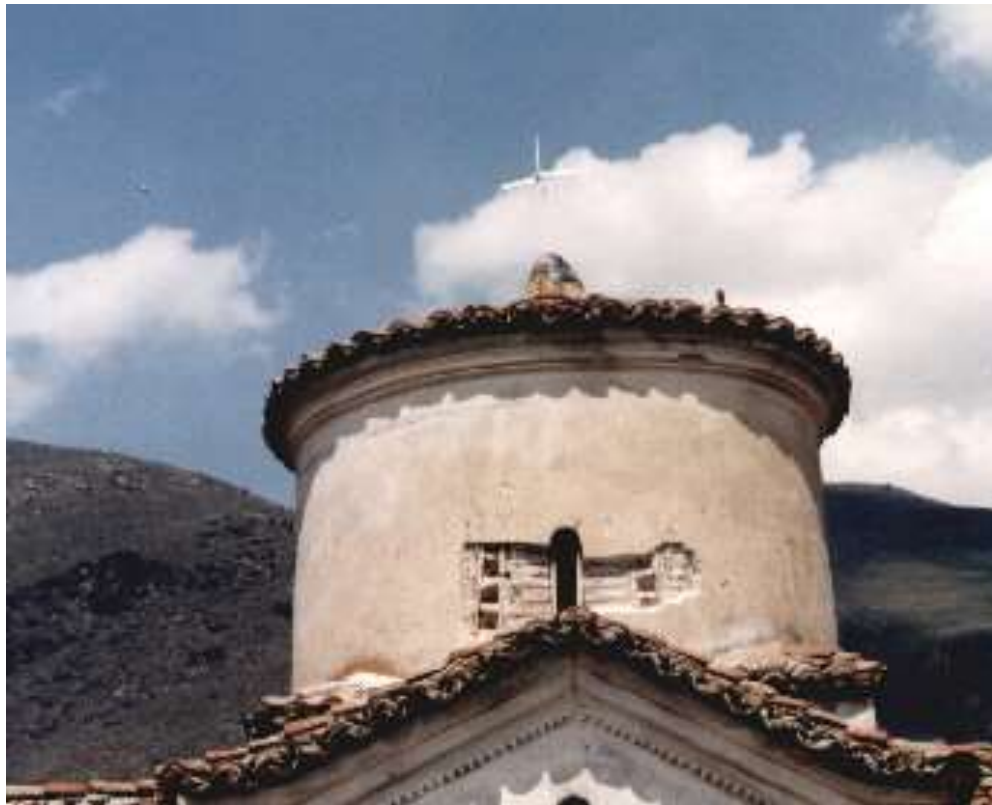
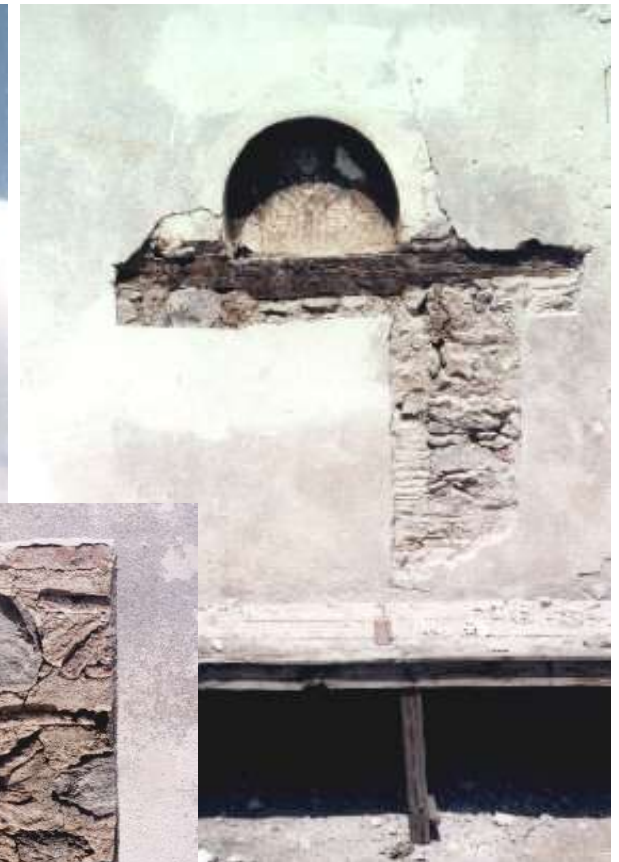
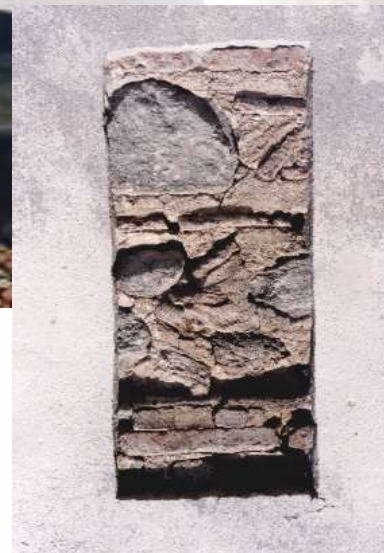
Διερευνητικές τομές στις τοιχοποιίες

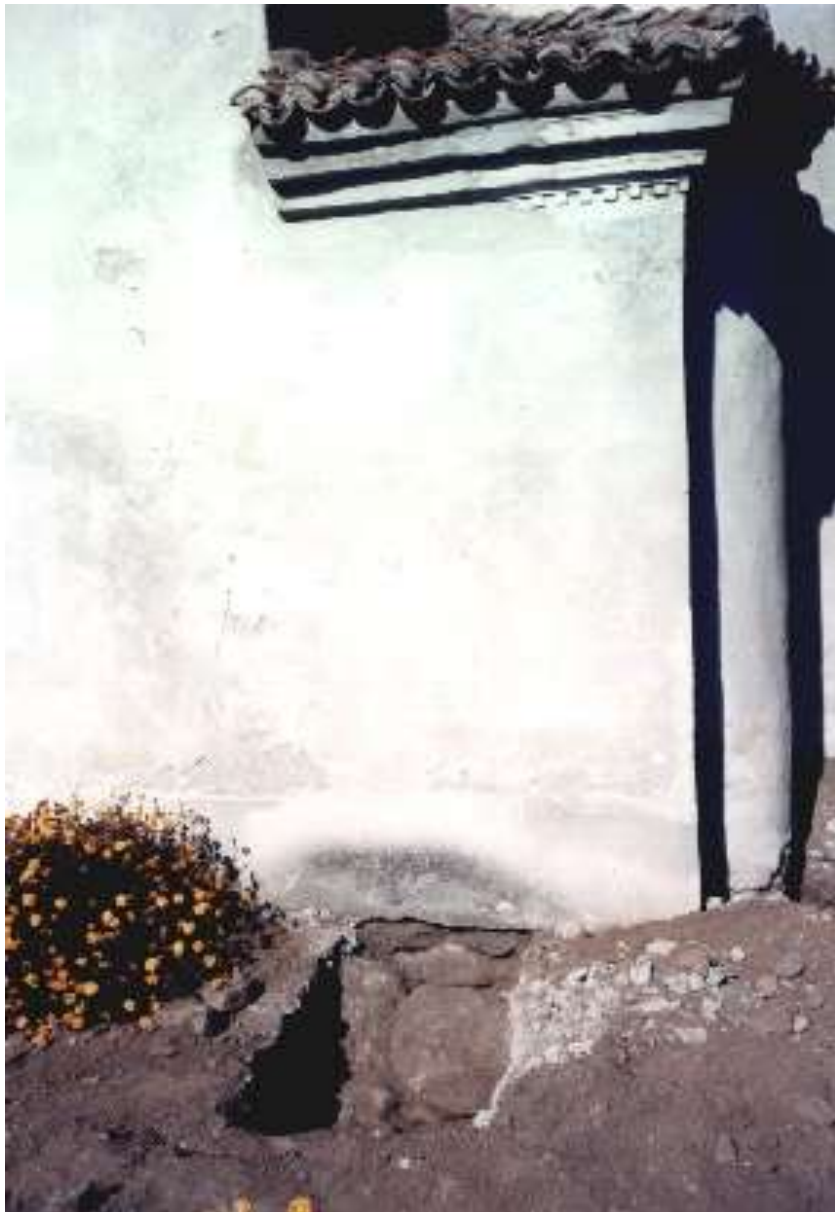
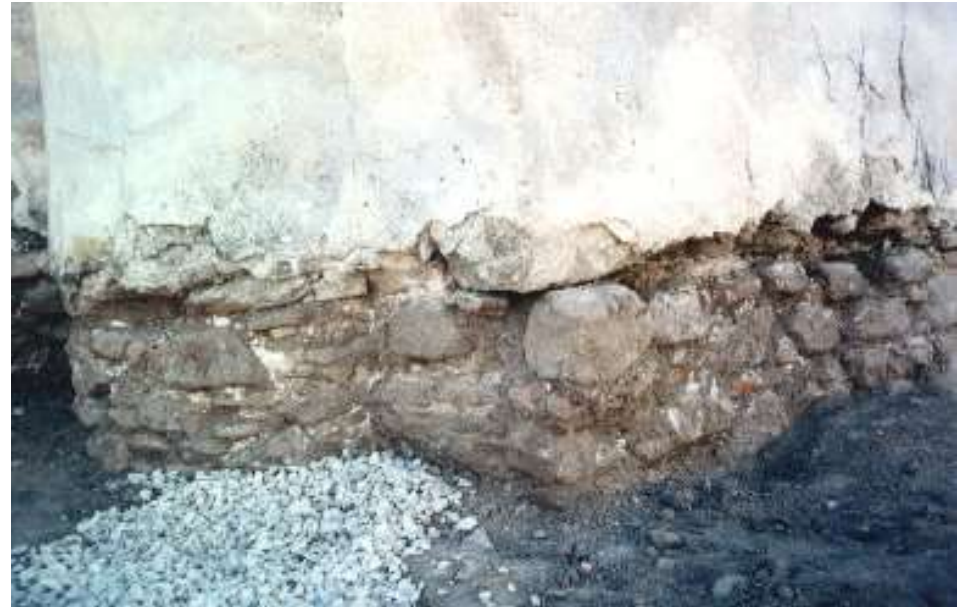
Διερευνητικές τομές στη θεμελίωση

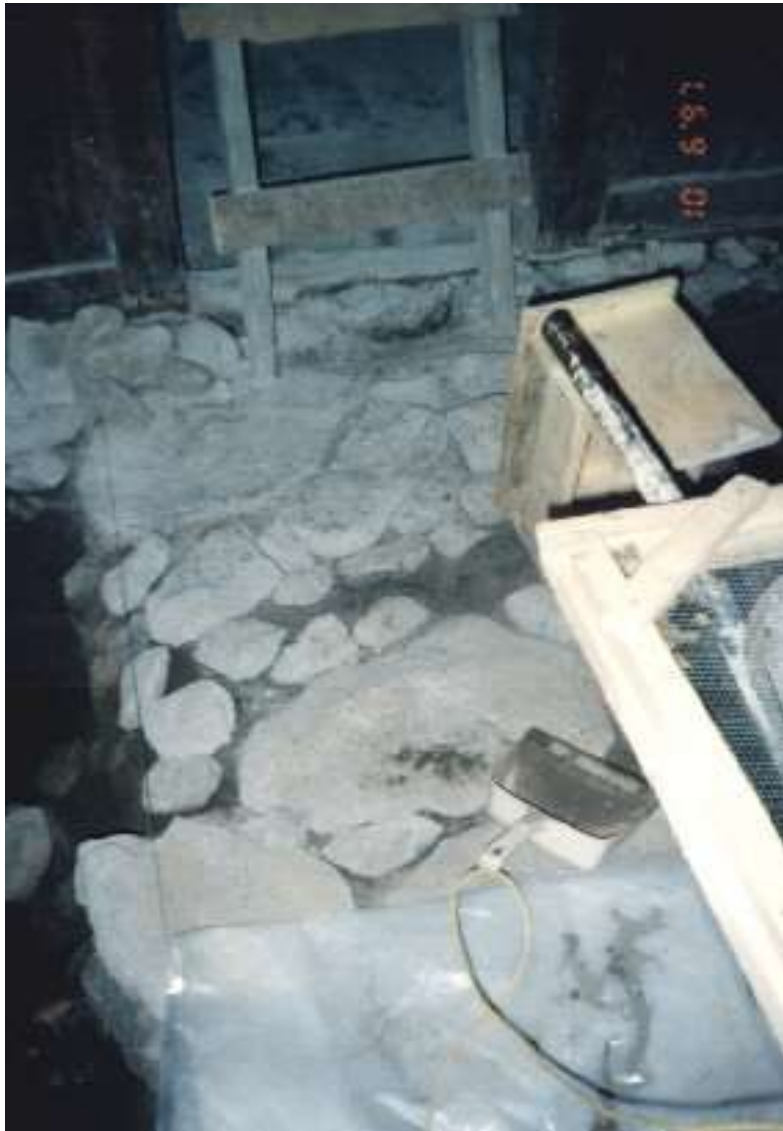
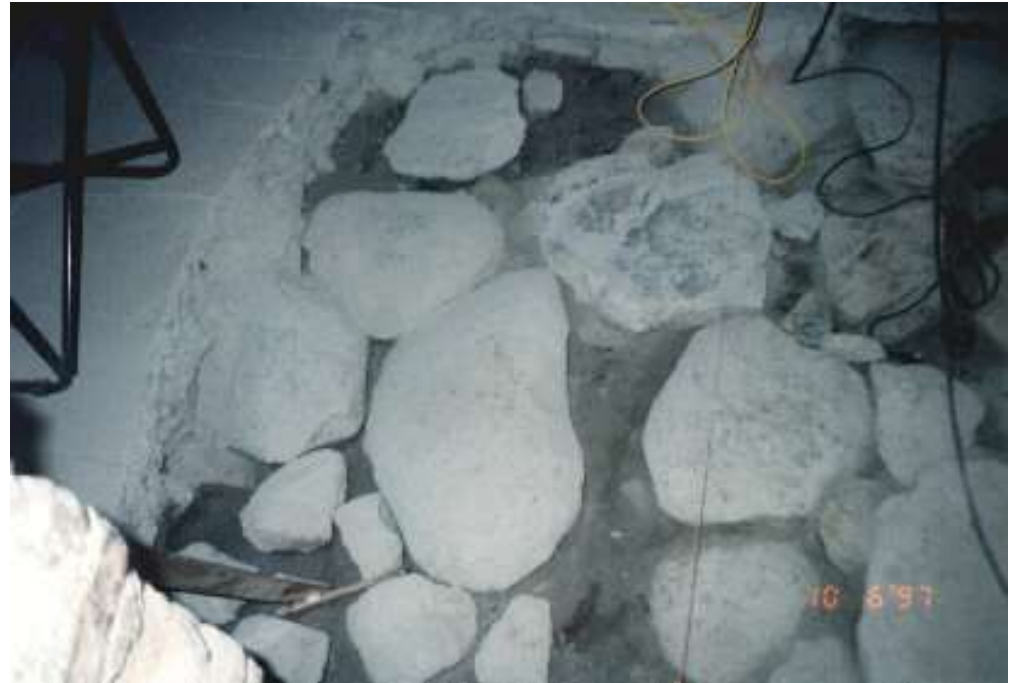
Αποκάλυψη δαπέδου στο εσωτερικό του ναού
