# ΑΓ. ΓΕΩΡΓΙΟΣ

ΟΜΟΡΦΟΚΚΛΗΣΙΑ  
Ν. ΚΑΣΤΟΡΙΑΣ

Οι εργασίες περιλάμβαναν τη στερέωση και ανάδειξη του μνημείου και τη διαμόρφωση του περιβάλλοντα χώρου του.

Διάρκεια εργασιών 1989 - 2000

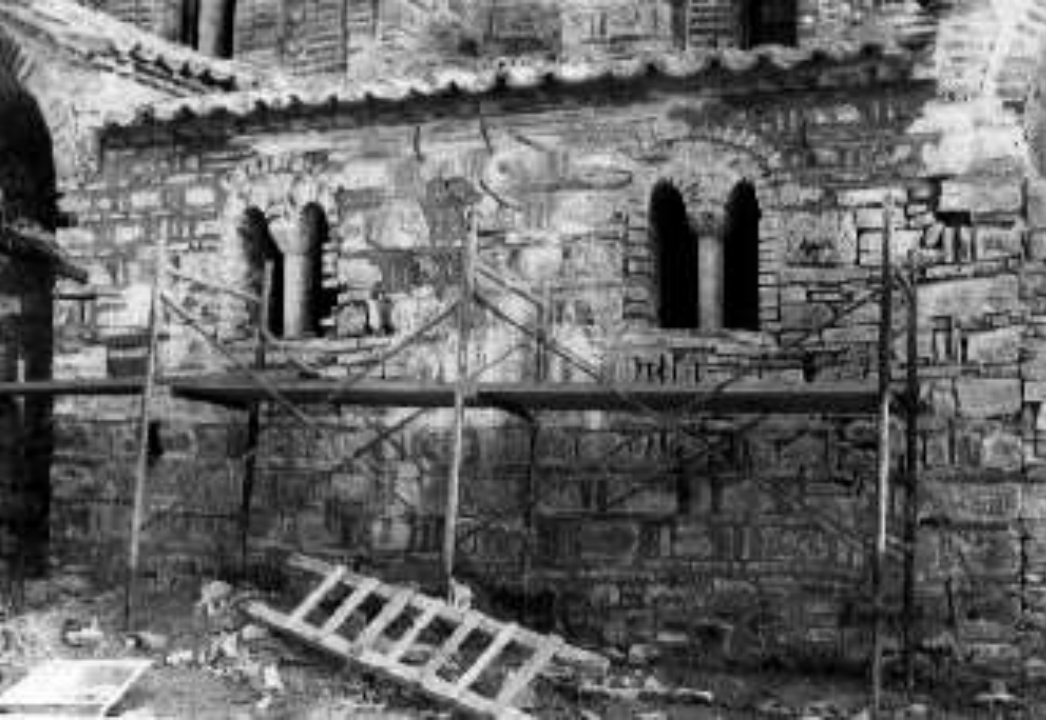
Βόρεια όψη  
Καθαρισμοί ρωγμών και  
σαθρών κονιαμάτων

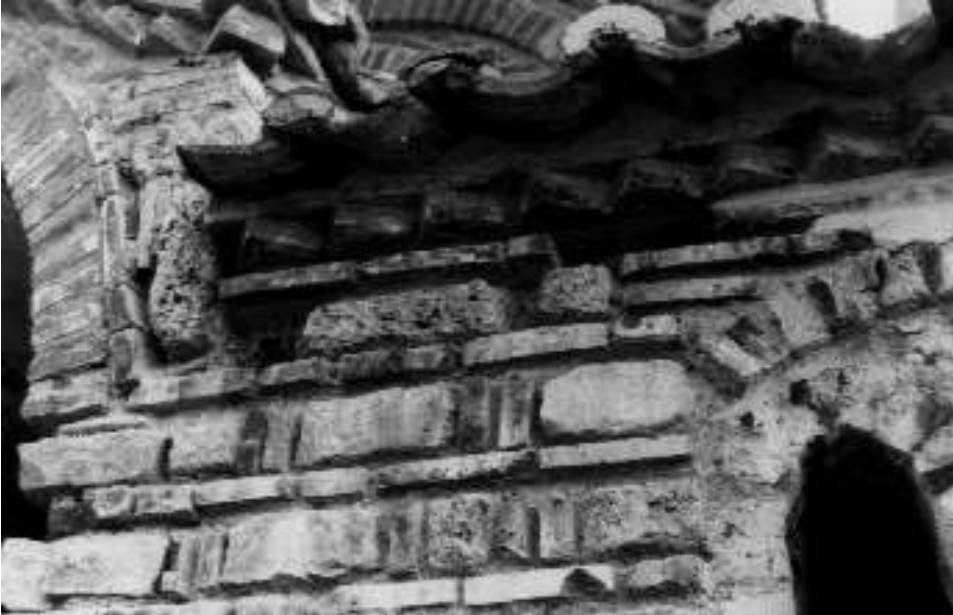
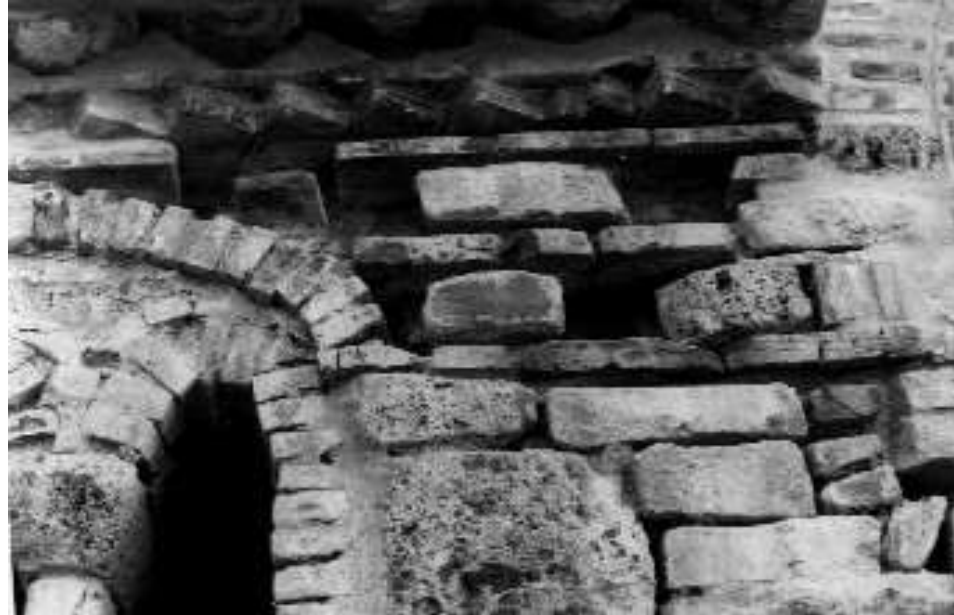
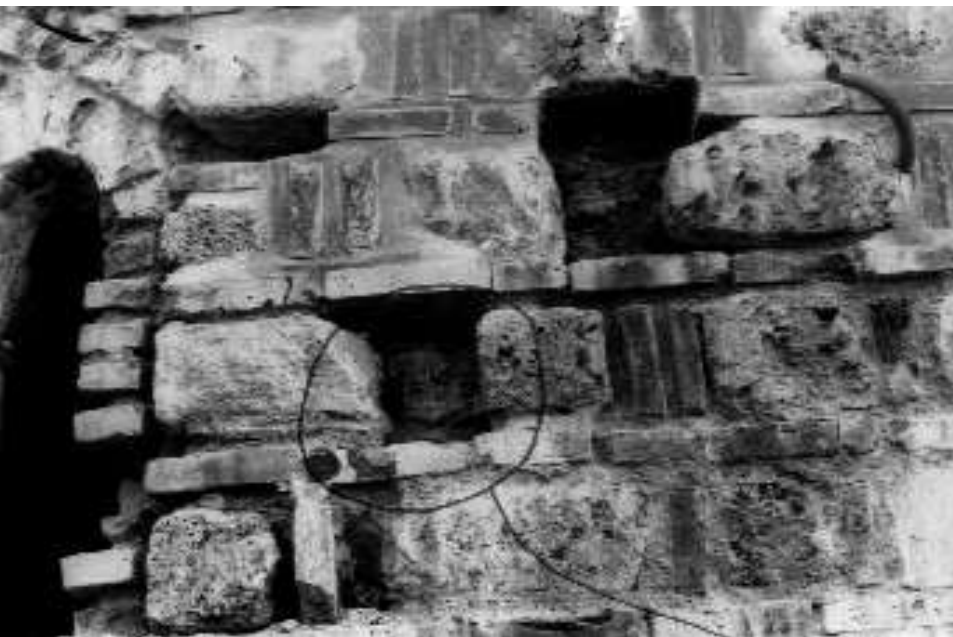
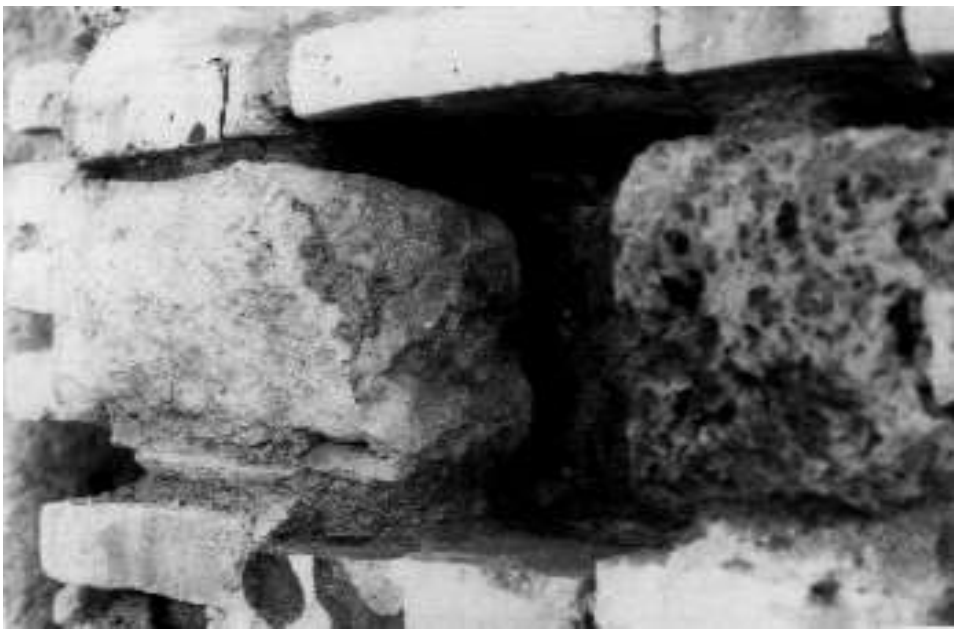
Βόρεια όψη  
Καθαρισμοί ρωγμών και σαθρών κονιαμάτων

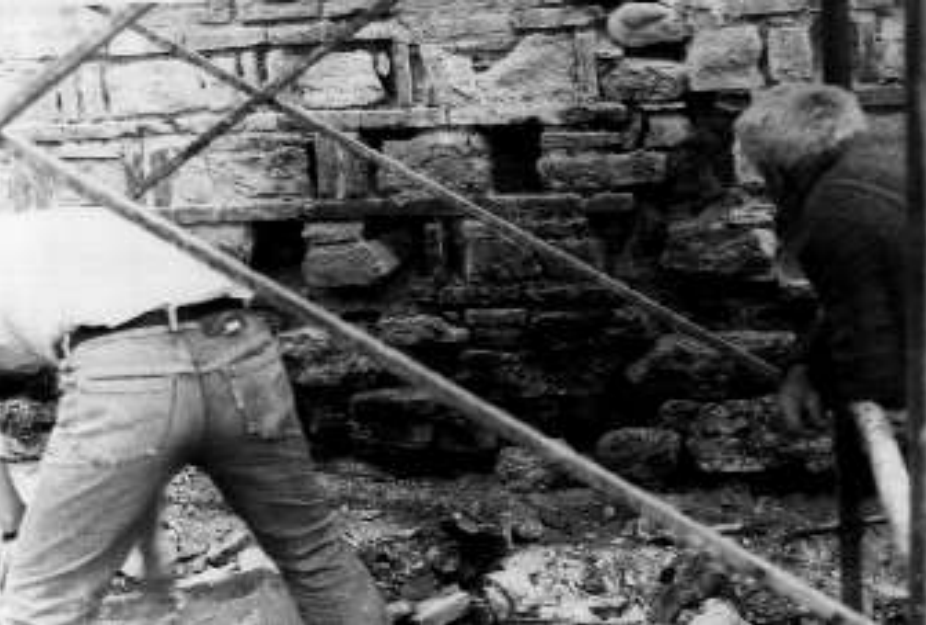
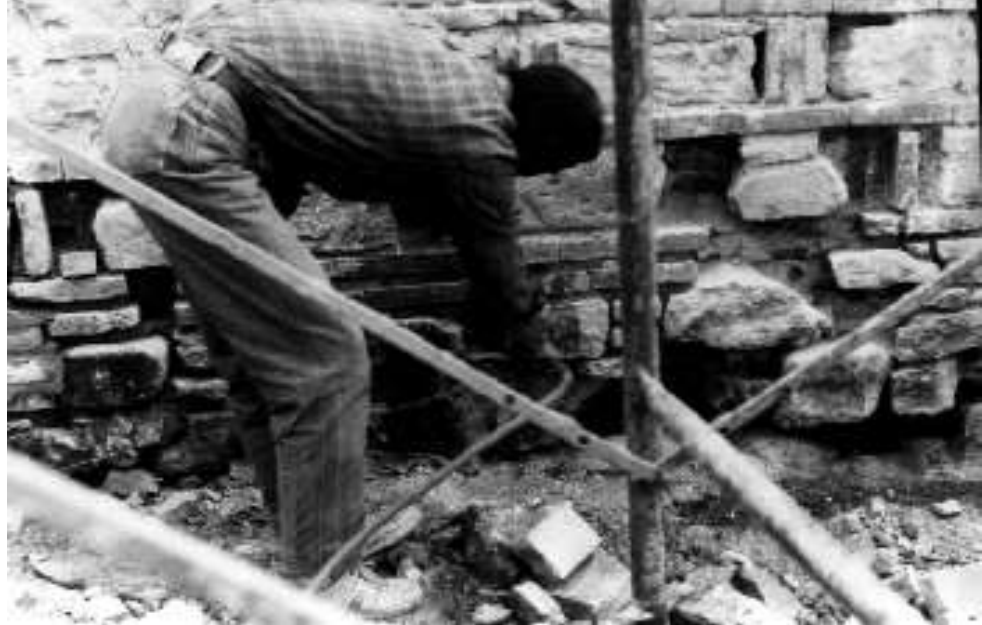
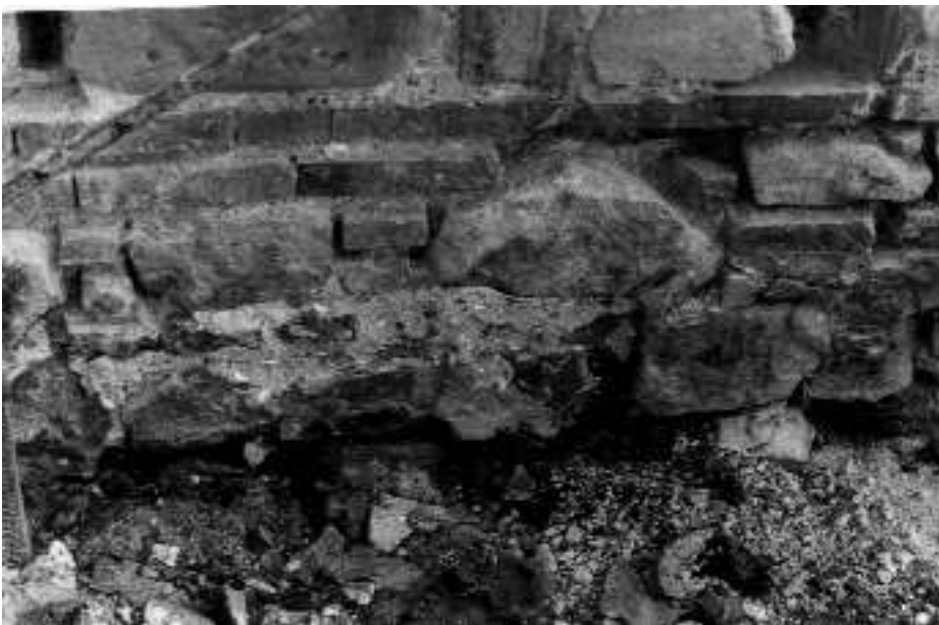
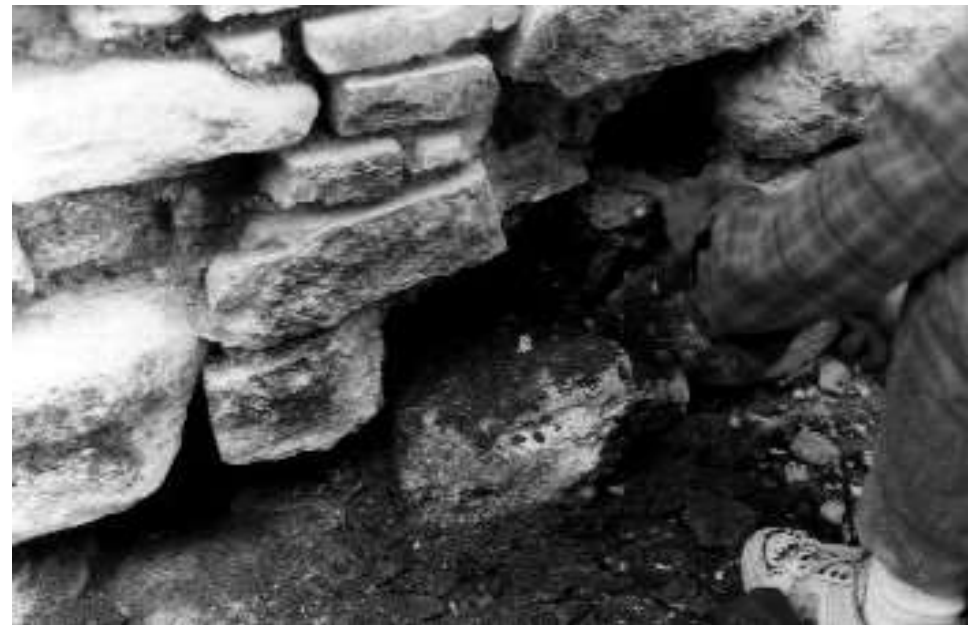
Βόρεια όψη  
Καθαρισμοί ρωγμών και σαθρών κονιαμάτων

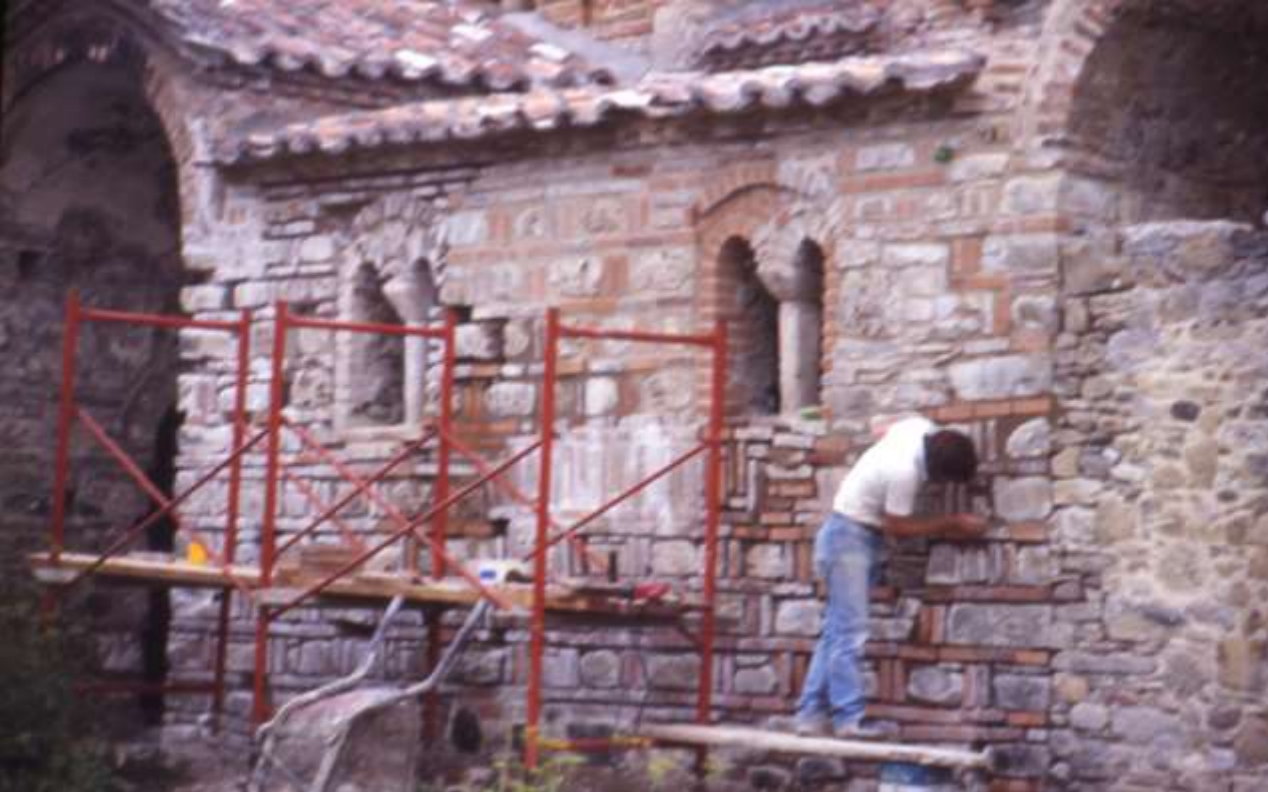
Βόρεια όψη  
Αρμολογήματα  
Εμποτισμοί με τη  
χειρωνακτική μέθοδο

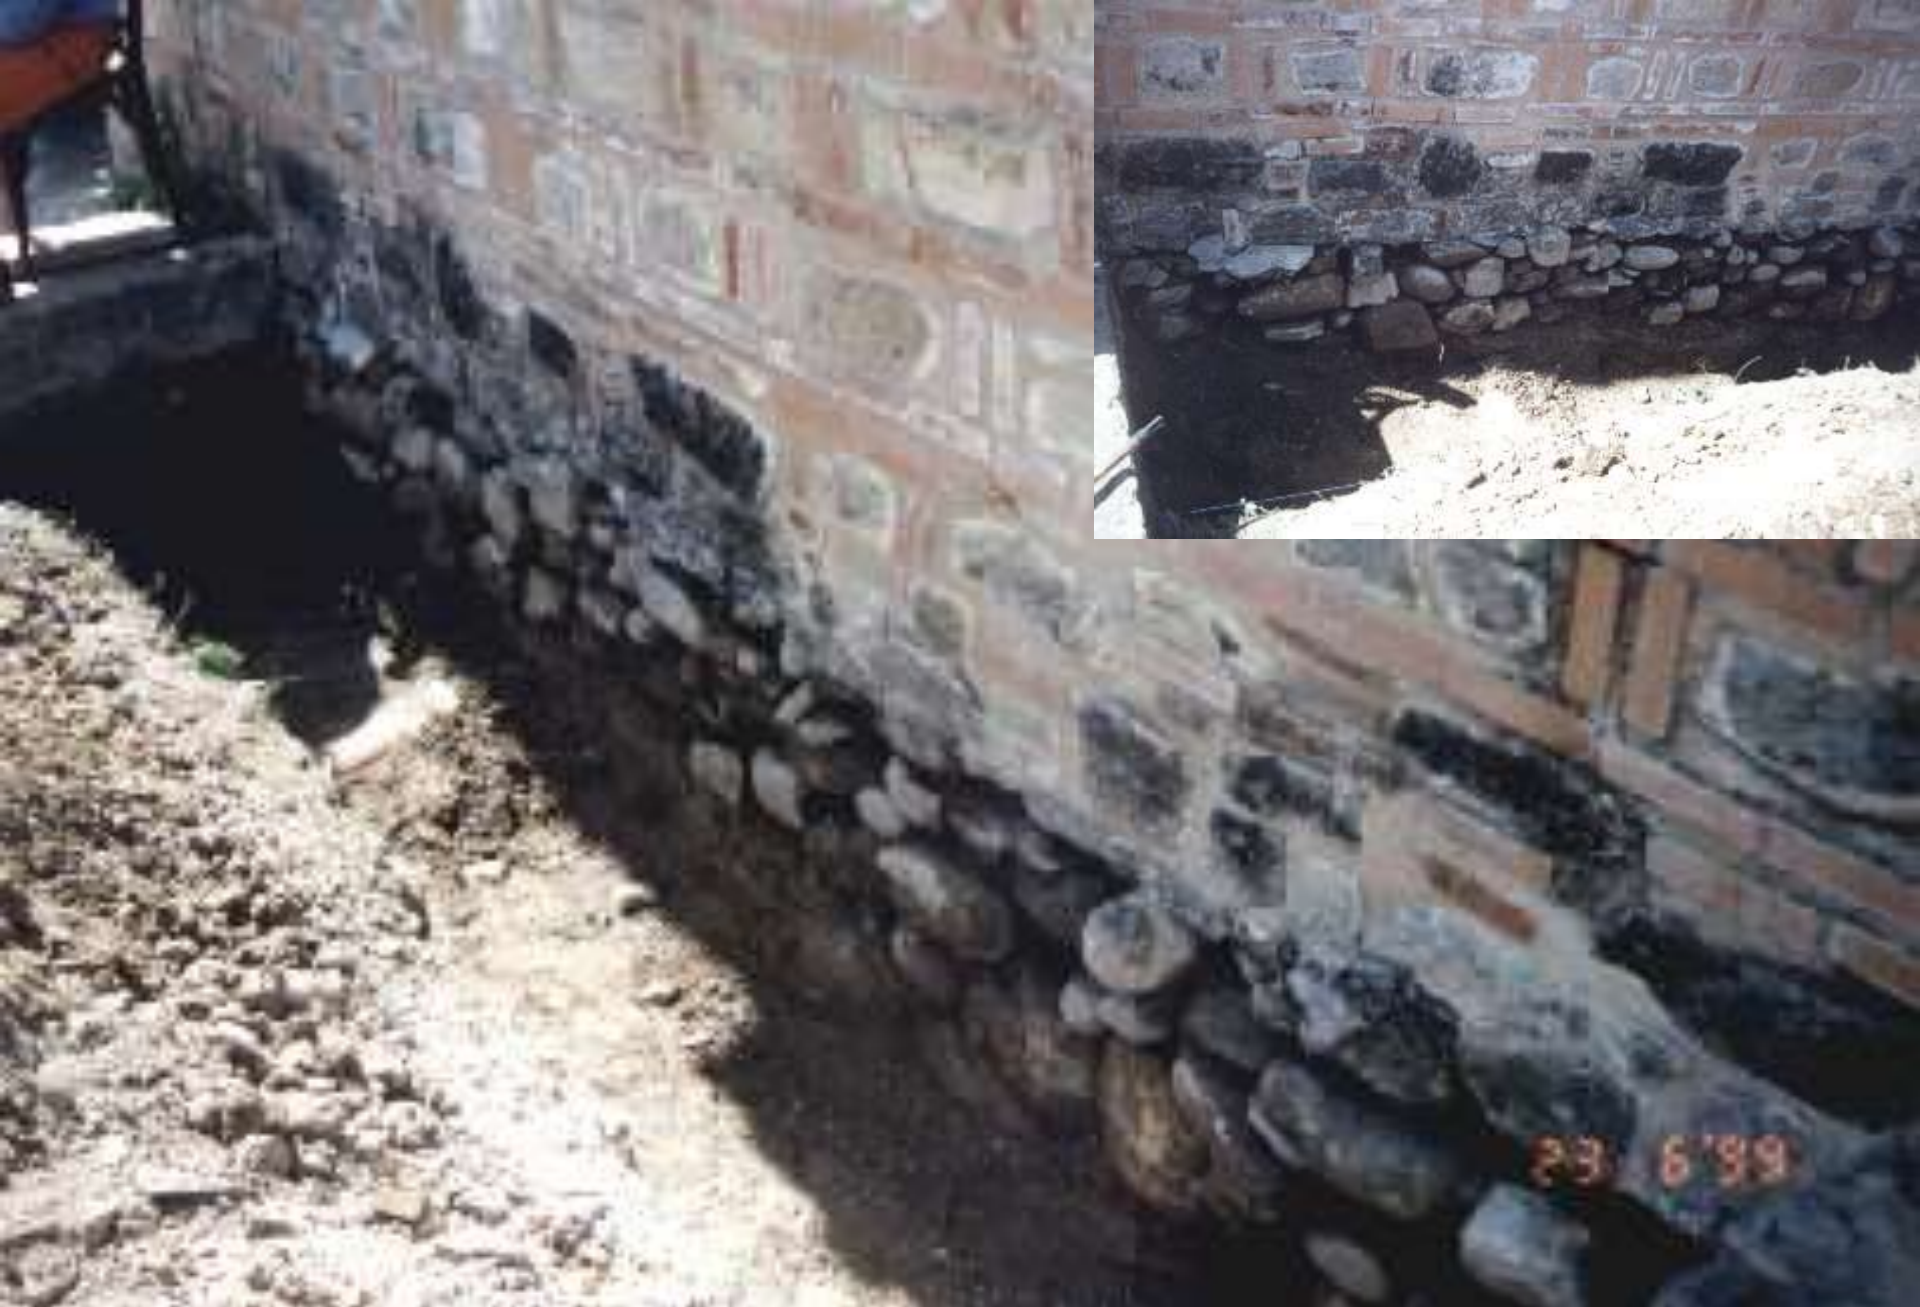
Βόρεια όψη. Έρευνα θεμελίωσης. Διαπιστώθηκε ότι, σε αντίθεση με την ανατολική όψη, η θεμελίωση εδώ είναι αβαθής και πρόχειρη κατασκευή.

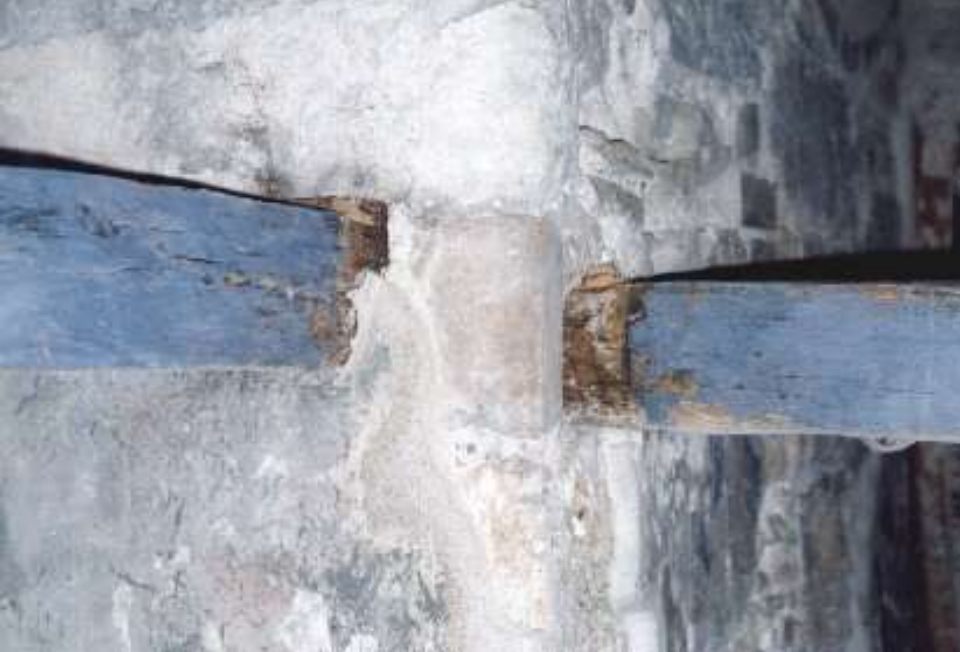
Οι ξυλοδεσιές πριν και μετά τις εργασίες.

Κόπηκαν τα σαθρά τμήματα στην έδραση και συμπληρώθηκαν με νέα.

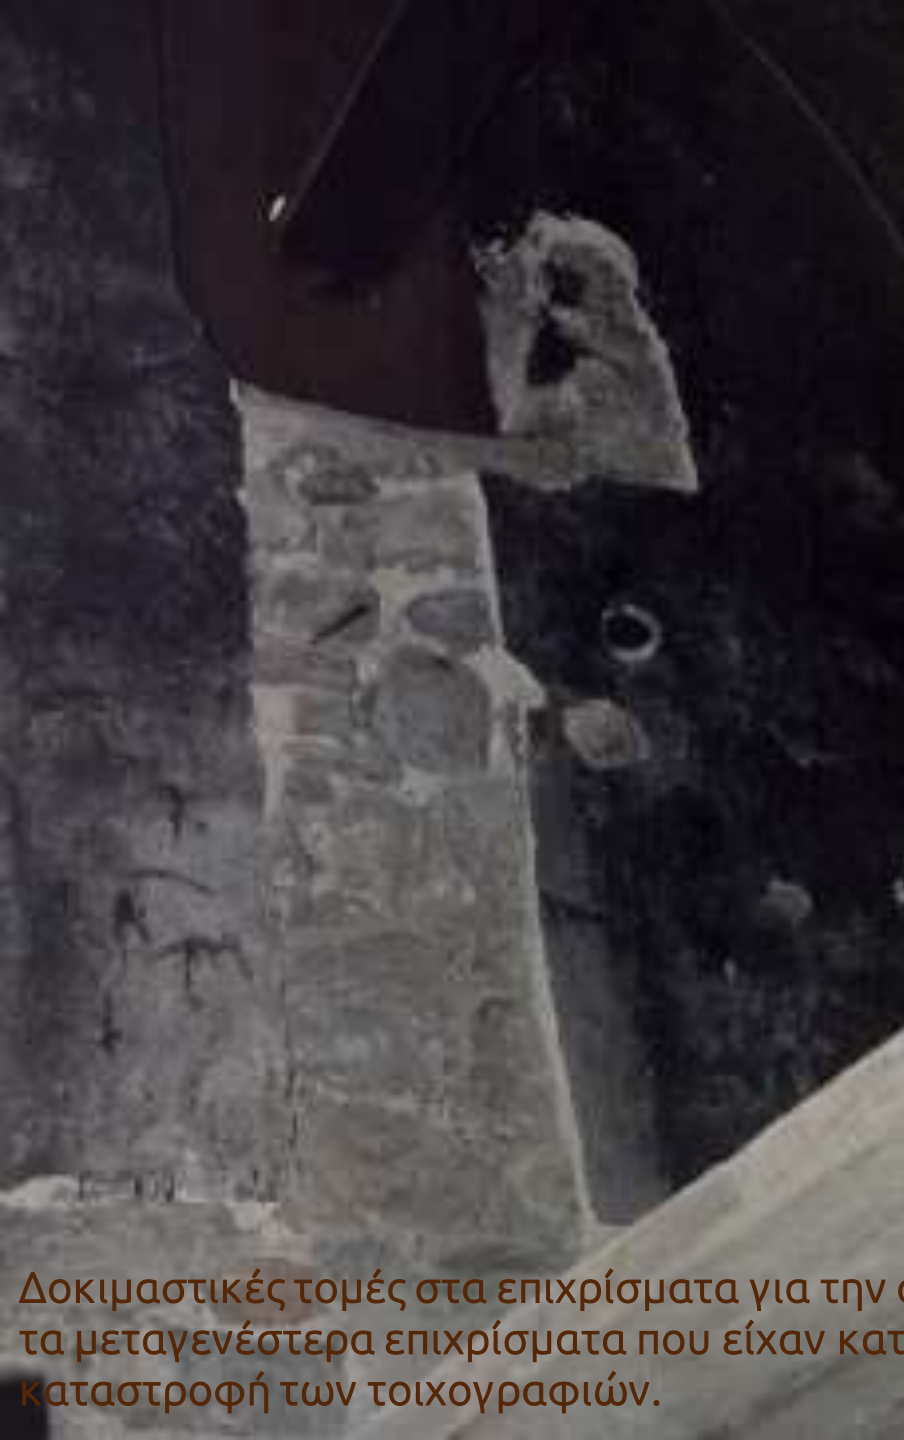
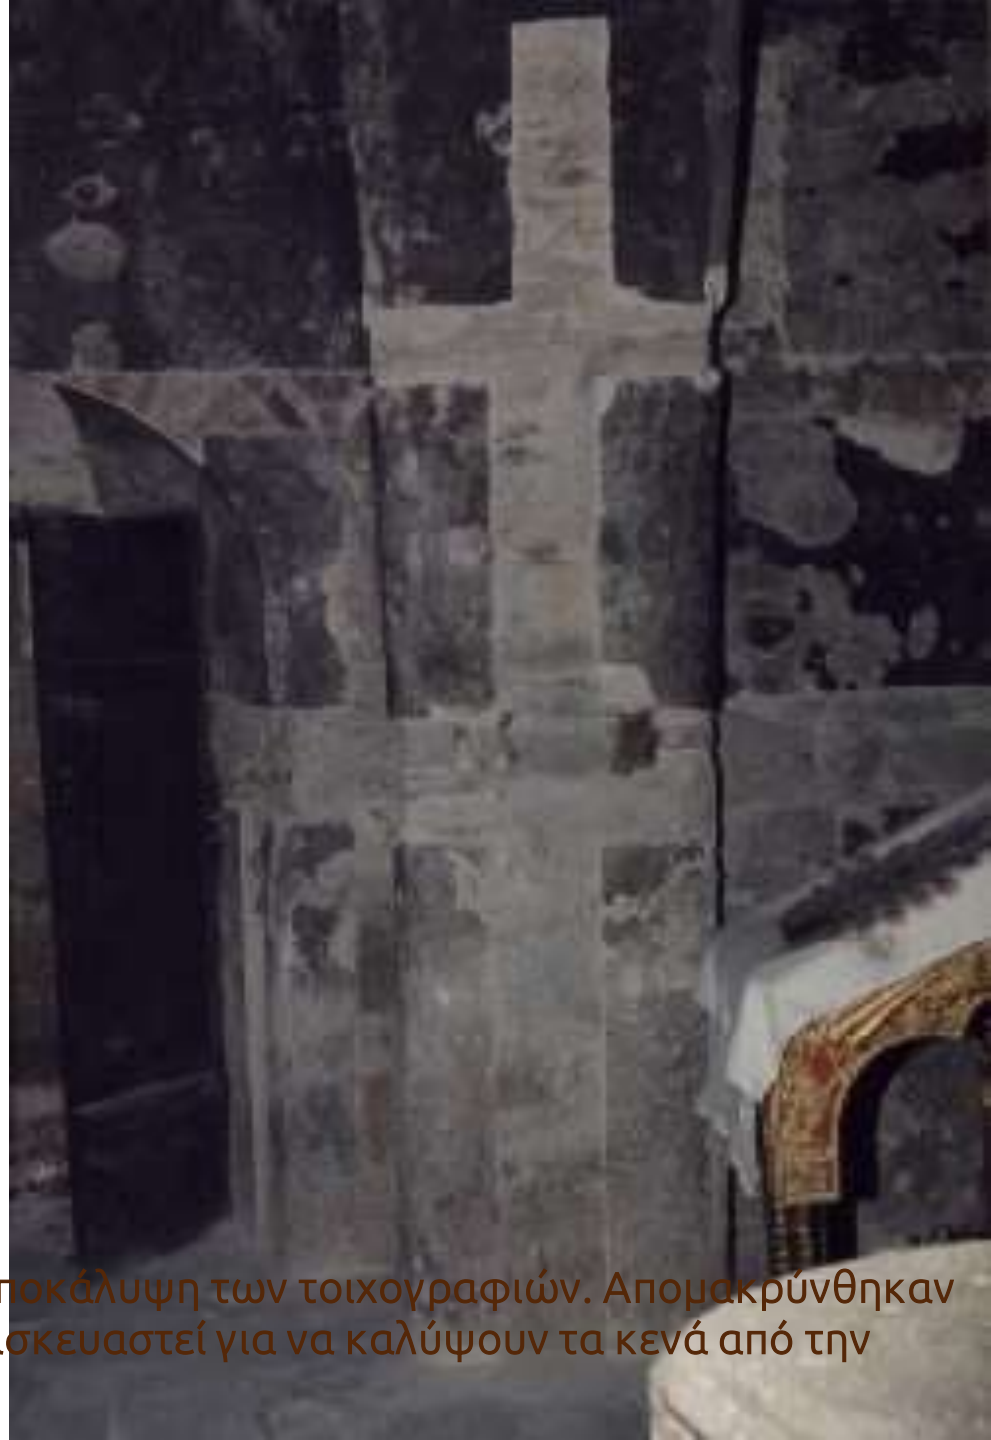
Δοκιμαστικές τομές στα επιχρίσματα για την αποκάλυψη των τοιχογραφιών. Απομακρύνθηκαν τα μεταγενέστερα επιχρίσματα που είχαν κατασκευαστεί για να καλύψουν τα κενά από την καταστροφή των τοιχογραφιών.

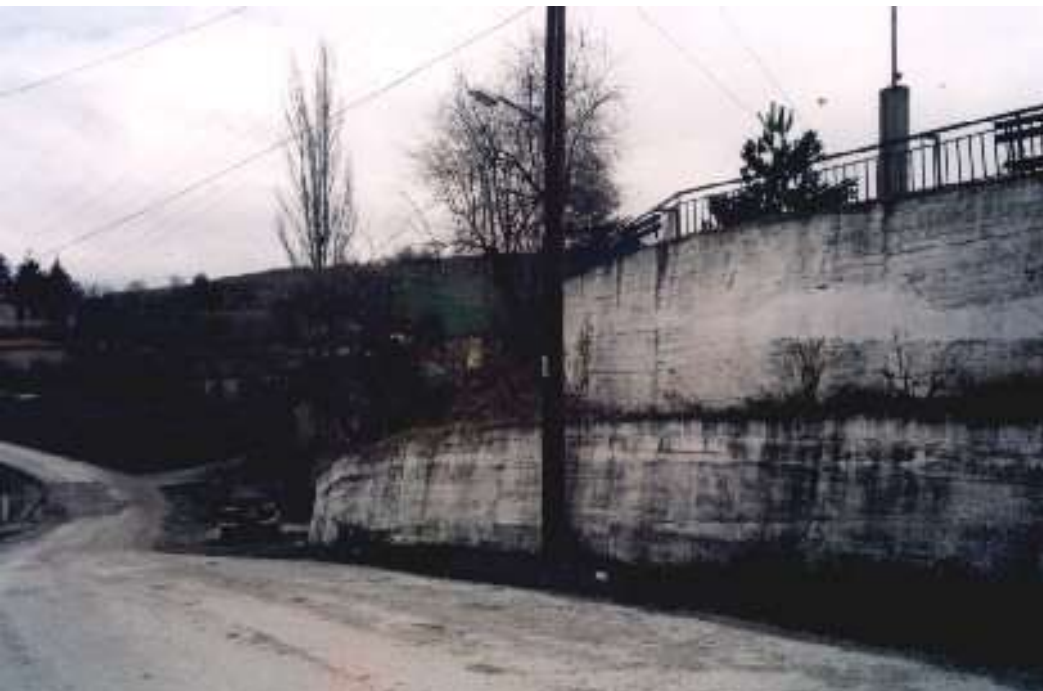
Τα τοιχεία αντιστήριξης από οπλισμένο σκυρόδεμα που κατασκευάστηκαν παλαιότερα, παρουσίαζαν και στατικά και αισθητικά προβλήματα.

Κύριο αίτιο, πέρα από την ποιότητα της κατασκευής, ο εγκλωβισμός των ομβρίων στην αυλή, τα οποία δεν εύρισκαν διέξοδο.

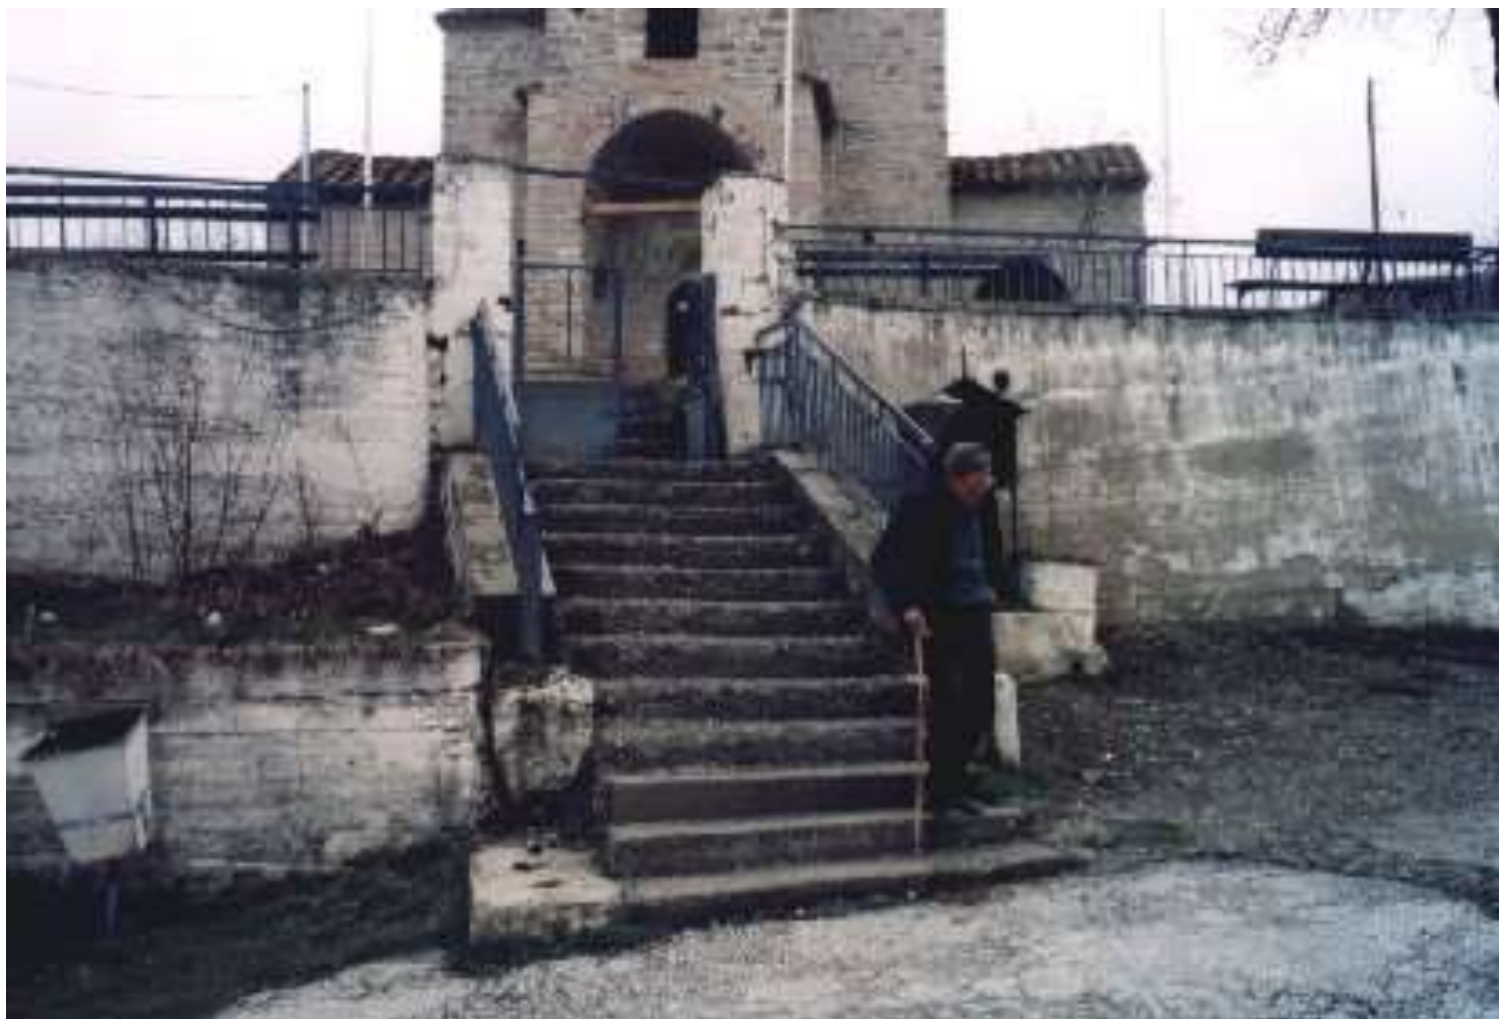
Η είσοδος στην αυλή πριν από τις εργασίες
