# ΠΡΑΚΤΙΚΑ

1<sup>ου</sup> ΕΘΝ. ΣΥΝΕΔΡΙΟΥ

# ΗΠΙΣΤΟΙΧΙΑ ΚΑΙ ΠΡΟΣΤΑΣΙΑ ΙΣΤΟΡΙΚΩΝ ΚΑΤΑΣΚΕΥΩΝ

# Ενίσχυση και Ολόσωμη Μεταφορά Καθολικού Μονής Τορνικίου Γρεβενών

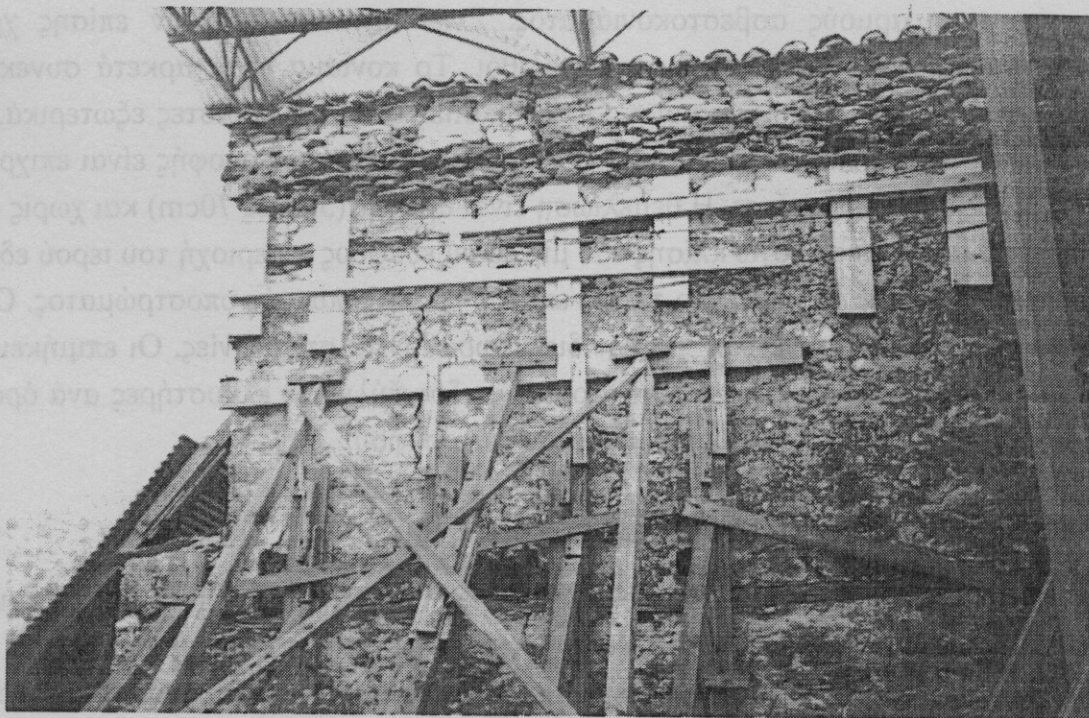
Φωτ. 2: Βόρειος τοίχος του Καθολικού

Phot. 2: North wall of the Church

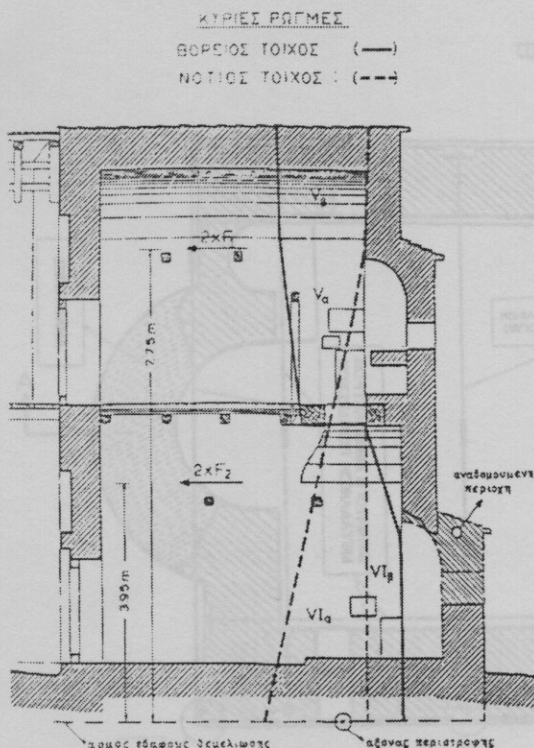
Οι τοιχοποιίες είναι κατακερματισμένες, ιδιαίτερα στο ανατολικό τμήμα του μνημείου. Το μεταλλικό στέγαστρο που κατασκευάστηκε μετά τους σεισμούς του 1995 απέτρεψε την πλήρη καταστροφή των τοιχογραφιών από την είσοδο των ομβρίων μέσω των χαινόντων ρηγμάτων της καμάρας και των τοίχων.

Σχήμα 1: Σκαρίφημα κύριων ρωγμών του βόρειου και νότιου τοίχου του Καθολικού

Figure 1: Sketch of the main cracks of the north and south wall of the Church

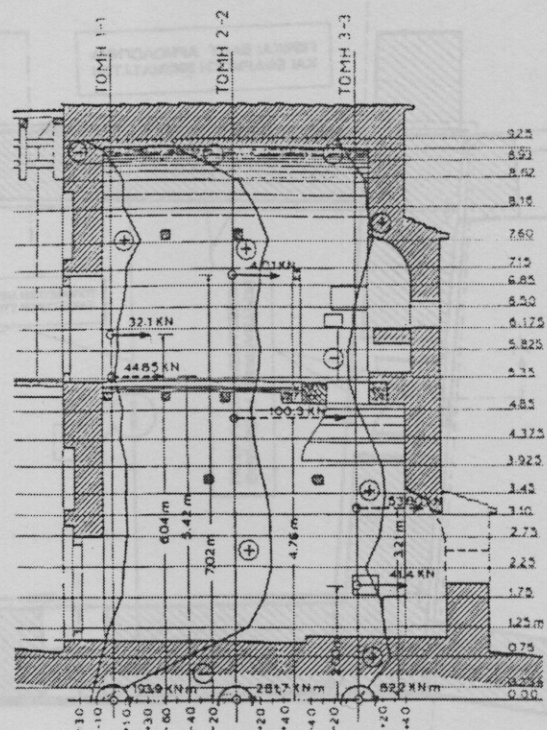
- Μοντέλο I: Ικανοποιητική συμπεριφορά με τοπικού χαρακτήρα ρηγματώσεις στις λιθοδομές και την καμάρα.  
Έντονες βλάβες από υπέρβαση εφελκυστικής αλλά και θλιπτικής αντοχής στην περιοχή των ιερών εξ αιτίας του αδόκιμου στατικού συστήματος. Έντονη ενεργοποίηση των ξύλινων ελκυστήρων.
- Μοντέλο II: Επιδείνωση της κατάστασης με εμφάνιση ρηγματώσεων στις γενέσεις και την κλείδα της καμάρας και στη στέψη των τοίχων.
- Μοντέλο III: Επιδείνωση της κατάστασης στην περιοχή των ιερών και εμφάνιση ρηγματώσεων στα ανατολικά τμήματα του βόρειου και του νότιου τοίχου.

Σχήμα 2: Κατανομή οριζόντιων ορθών τάσεων καθ' ύψος του νότιου τοίχου

Figure 2: Distribution of horizontal normal stresses along the height of the south wall

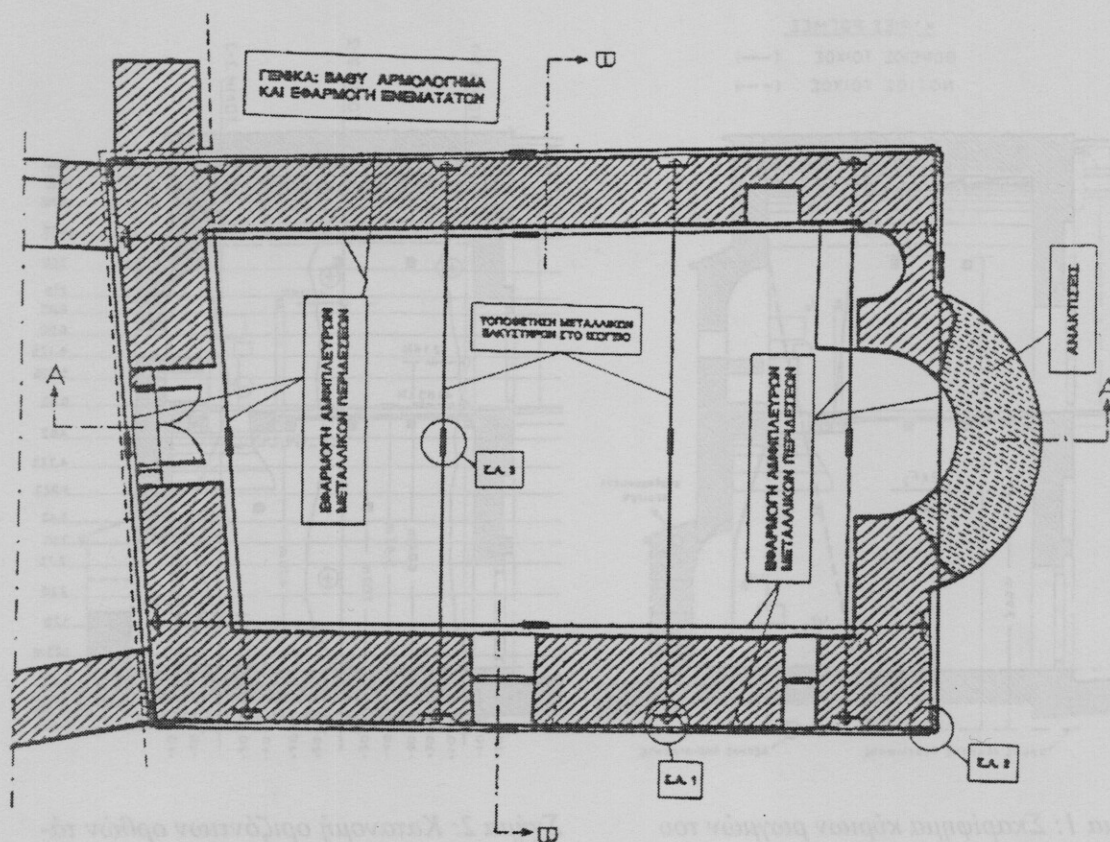
Σχήμα 3: Κάτοψη ισογείου του Καθολικού. Επεμβάσεις επισκευής και ενίσχυσης  
 Figure 3: Ground floor plan of the Church. Repair and strengthening interventions

1. Αναδιάταξη - Ενίσχυση υποστυλώσεων
2. Ανάσυρση επικεράμωσης από την καμάρα και τα τεταρτοσφαίρια των ιερών
3. Ανακτήσεις, αναδομήσεις στην περιοχή των ιερών, τοποθέτηση λίθων - διατμητικών κλειδιών
4. Αντικατάσταση φθαρμένων ξυλοδεσιών
5. Γενικό βαθύ αρμολόγημα
6. Εφαρμογή ενεμάτων τόσο στις λιθοδομές όσο και στην καμάρα οροφής
7. Τοποθέτηση και ελαφρά προένταση χαλύβδινων ελκυστήρων στη διεύθυνση βοράς - νότος κοντά στις θέσεις των υφιστάμενων ξύλινων, οι οποίοι συντηρούνται και παραμένουν, καθώς και κάτω από τις ισχυρές ξύλινες δοκούς στο δάπεδο του ιερού του ορόφου
8. Τοποθέτηση και προένταση αμφίπλευρων χαλύβδινων τενόντων περιίδεσης σε δύο επίπεδα σε όλους τους περιμετρικούς τοίχους
9. Αντικατάσταση ξύλινων δοκών και σανιδώματος πατώματος ορόφου
10. Ανακατασκευή επικεραμώσεων στην καμάρα και στα τεταρτοσφαίρια

Οι επεμβάσεις αποτυπώθηκαν σε σειρά γενικών σχεδίων και σχεδίων λεπτομερειών (ενδεικτικά στο σχήμα 3 φαίνεται η κάτωψη ισογείου).

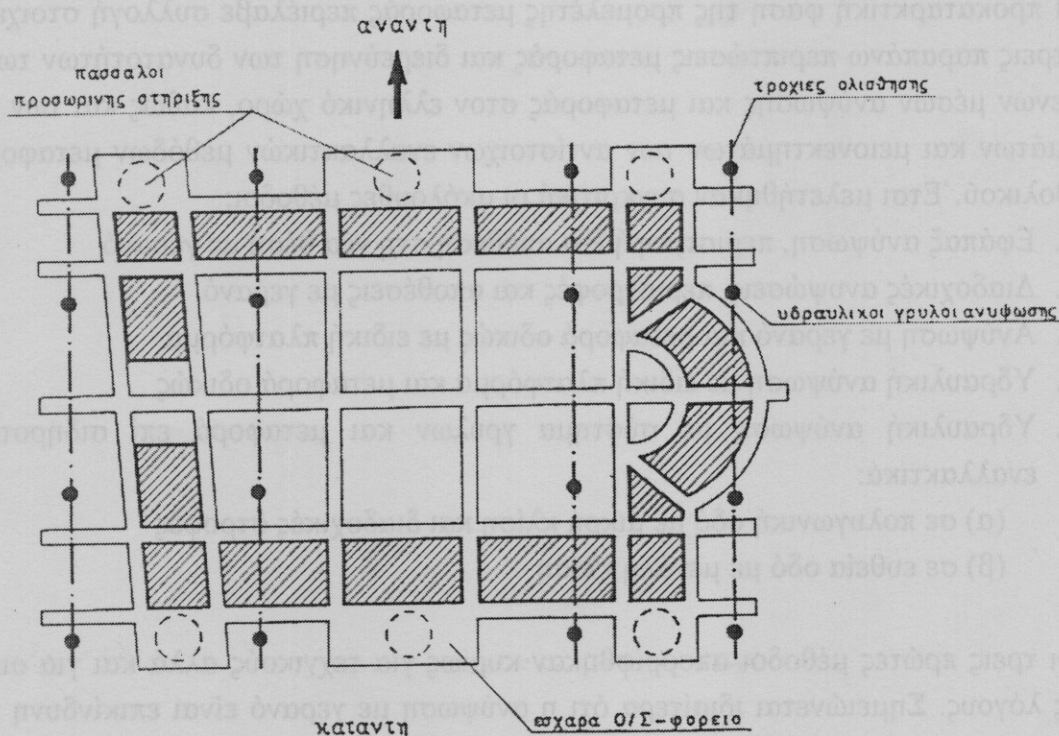
Σχήμα 4: Διάταξη εσχάρας δοκών Ο.Σ. στη θεμελίωση, θέσεις πασσάλων, γρύλων ανύψωσης και τροχιών ολίσθησης

Figure 4: Layout of R.C. beams grid at the foundation, arrangement of the piles, lifting jacks and tracks of sliding

- α. Στερέωση και ενίσχυση του Καθολικού (βρίσκεται σε εξέλιξη)
- β. Κατασκευή φορείου από δοκιδωτή εσχάρα οπλισμένου σκυροδέματος κάτω από το δάπεδο του Καθολικού. Οι διασταυρούμενες δοκοί διήκουν κατά μήκος ή διαπερνούν τη λιθοδομή θεμελίωσης (σχήμα 4)

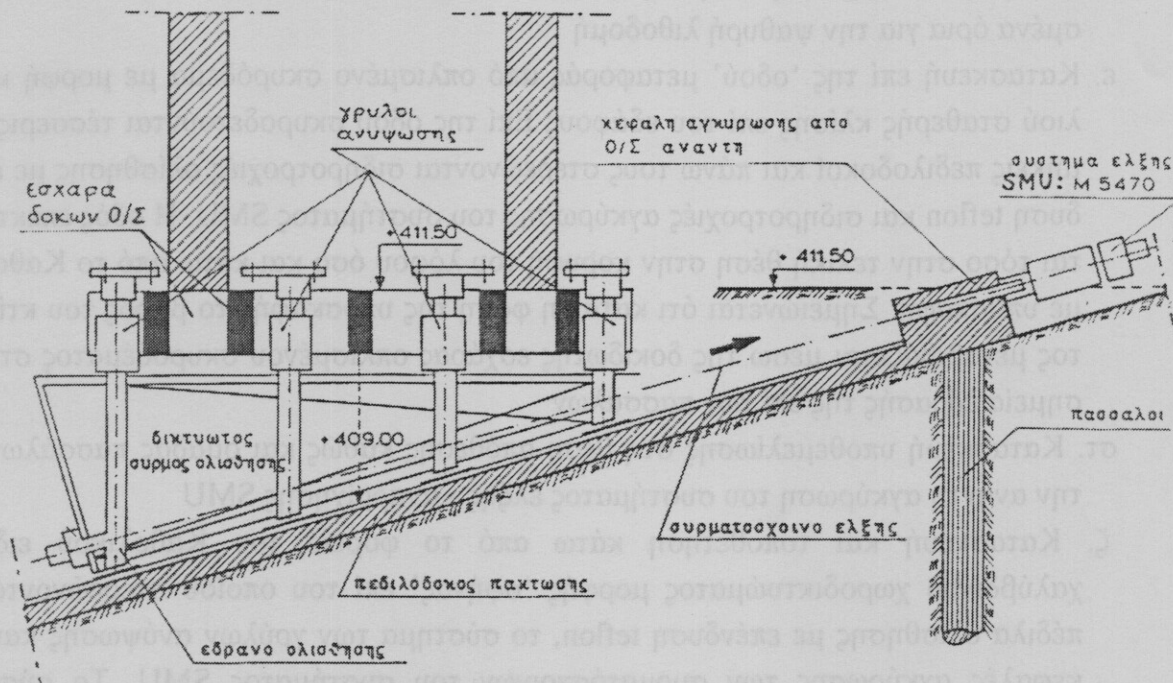
Σχήμα 5: Τομή γενικής διάταξης ανύψωσης και έλξης  
 Figure 5: Section of the general lifting and pulling layout

- α. Οι συσκευές έλξης - αναρρίχησης SMU αγκυρώνονται στο σύστημα πασσάλων ανάντη και τις σιδηροτροχιές αγκύρωσης
- β. Ενεργοποιείται το σύστημα των γρύλων και η δοκιδωτή εσχάρα που φέρει το κτίσμα ανυψώνεται από τις θέσεις έδρασής της επί των πασσάλων (σχήμα 5)

- γ. Ενεργοποιείται το σύστημα αναρρίχησης SMU. Σε όλη τη διάρκεια αναρρίχησης οι μηχανικές ασφάλειες του συστήματος είναι κατεβασμένες στις οδοντωτές τροχιές και αποτρέπουν τυχόν ολίσθηση προς τα κατάντη σε περίπτωση δυσλειτουργίας του υδραυλικού συστήματος (σχήμα 5)

- δ. Όταν το φορτίο φθάσει στη νέα του θέση εναποτίθεται στα ήδη προετοιμασμένα σημεία έδρασης της δοκιδωτής εσχάρας. Ακολουθεί αποσυναρμολόγηση και αφαίρεση των συστημάτων έλξης και ανύψωσης καθώς και του χαλύβδινου χωροδικτύωματος - σφήνας και συμπληρώνεται η θεμελίωση (σχήμα 5). Σε όλη τη διάρκεια των φάσεων (β), (γ) και (δ) καταγράφονται με ειδικές διατάξεις οργάνων οι παραμορφώσεις του κτίσματος, της δοκιδωτής εσχάρας και του υποκείμενου χωροδικτύωματος - σφήνας
