ΑΝΑΣΤΗΛΩΣΗ - ΣΥΝΤΗΡΗΣΗ - ΠΡΟΣΤΑΣΙΑ ΜΝΗΜΕΙΩΝ ΚΑΙ ΣΥΝΟΛΩΝ

ΤΕΧΝΙΚΗ ΠΕΡΙΟΔΙΚΗ ΕΚΔΟΣΗ
ΤΟΜΟΣ Γ'
ΑΘΗΝΑ 1993

Προβλήματα στα βυζαντινά και μεταβυζαντινά μνημεία της Καστοριάς: Πρώτη προσέγγιση και καταγραφή

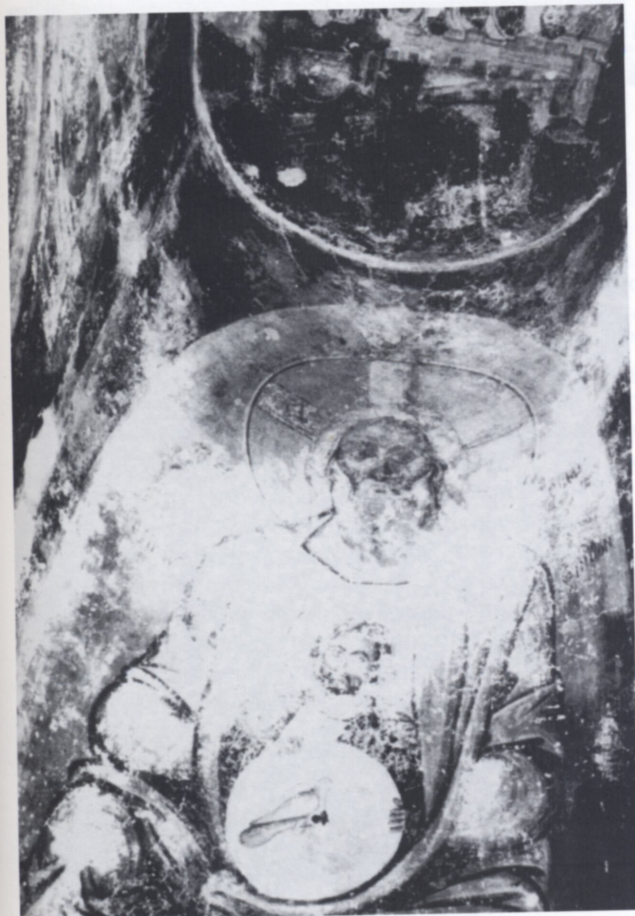
Εικ. 1. Παναγία Κουμπελίδικη ή Καστριώτισσα. Ιχνη αλάτων επί της τοιχογραφίας στην κάμαρα του εσωνάρθηκα.

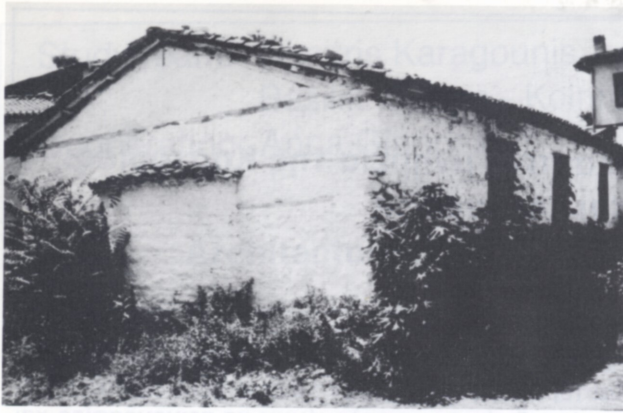
Εικ. 3. Αγ. Νικόλαος του Καρύβη. Στην κόγχη του ιερού χαμηλά διακρίνεται η σχισμή του παραθύρου κοντά στη στάθμη του εδάφους.

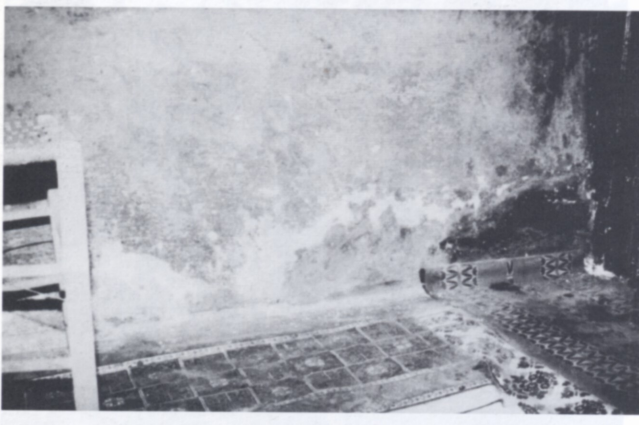
Εικ. 5. Αγ. Νικόλαος του Μαγαλειού. Υγρασία από το έδαφος.

είναι τοιχογραφημένα. Η υγρασία από το έδαφος, εκτός από ανερχόμενη, οφείλεται και στην κατάχωση τμήματος των τοιχοποιιών της ανωδομής στο έδαφος, λόγω των μεγάλων κλίσεων του εδάφους και της ανύψωσης της στάθμης του σημερινού εδάφους. Τα παραδείγματα είναι πολλά, ενδεικτικά αναφέρουμε τον 'Αγ. Νικόλαο του Καρύβη⁹ (εικ. 3, 4), τον 'Αγ. Λουκά και τον 'Αγ. Νικόλαο του Μαγαλειού. (εικ. 5).

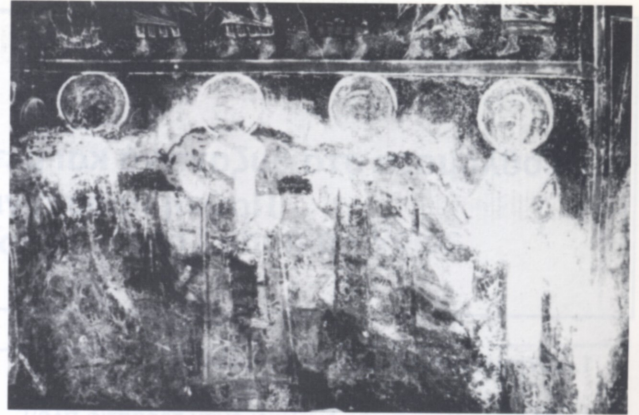
Εικ. 4. Αγ. Νικόλαος του Καρύβη. Άλατα επί των τοιχογραφιών στην κόγχη του ιερού και σε ύψος χαμηλότερο από τη στάθμη του εδάφους.

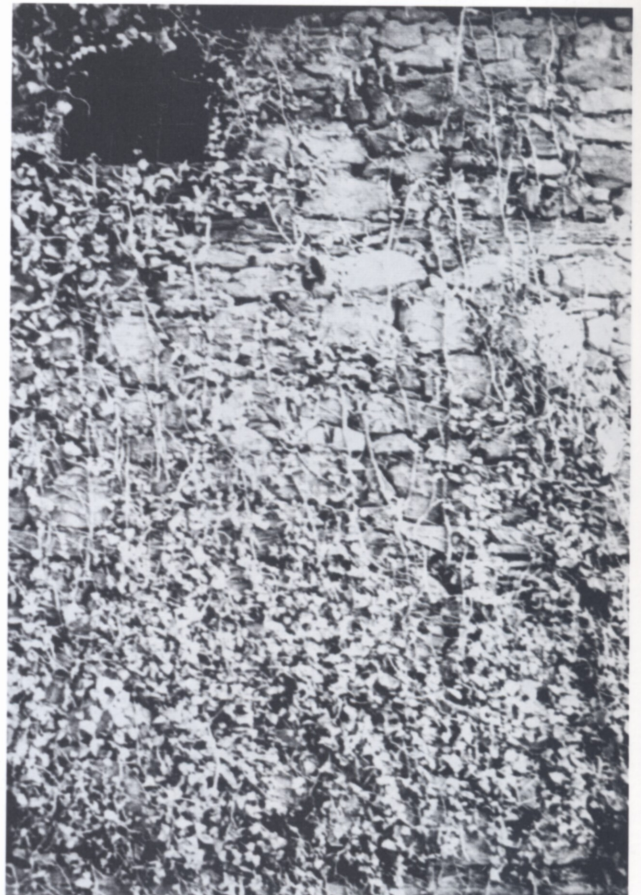
Εικ. 6. Αγ. Ιωάννης ο Πρόδρομος. Τα αναρριχητικά φυτά προκαλέσαν αποσάθρωση σε βάθος του κονιάματος της τοιχοποιίας.

Μια άλλη σχετικά απλή περίπτωση στην ανίχνευση της είναι η συχνή παρουσία βλάστησης κοντά σε μνημεία και τα αναρριχητικά φυτά στις τοιχοποιίες τους. Αναφέρουμε τον 'Αγ. Ιωάννη τον Πρόδρομο (εικ. 6) και τον 'Αγ. Παντελεήμονα, στα οποία τα αναρριχητικά, με την ιδιότητά τους να εισχωρούν στην τοιχοποιία, προκάλεσαν αποσάθρωση των υλικών δομής και ιδιαίτερα του δομικού κονιάματος, με αποτέλεσμα τη σταδιακή εξασθένηση της αντοχής της τοιχοποιίας.

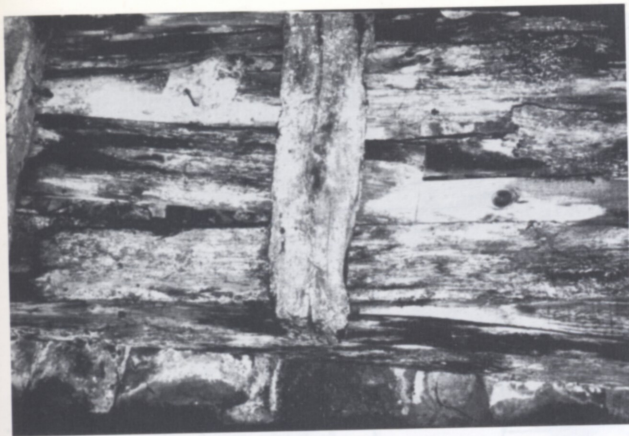
Εικ. 7. 'Αγ. Αντρέας του Ρουσούλη. Αποσάθρωση της ξυλείας στην αστρέχα της στέγης, από την έκθεσή της στις καιρικές συνθήκες.

Πλημμελής συντήρηση ξύλινων στοιχείων εκτεθειμένων στις καιρικές συνθήκες, επιταχύνει τη φθορά τους, καθώς ενθαρρύνεται η ανάπτυξη μυκήτων και εντόμων με αποτέλεσμα τη σταδιακή σήψη, όπως συμβαίνει για παράδειγμα στον 'Αγ. Ανδρέα του Ρουσούλη (εικ.7).

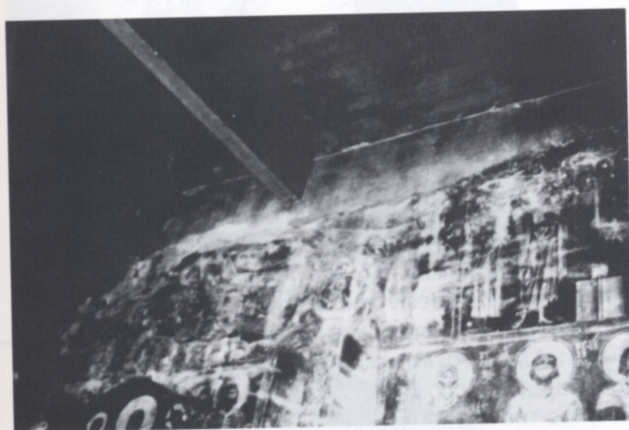
Εικ. 9. 'Αγ. Νικόλαος του Κασνίτζη. 'Αλατα στις τοιχογραφίες.

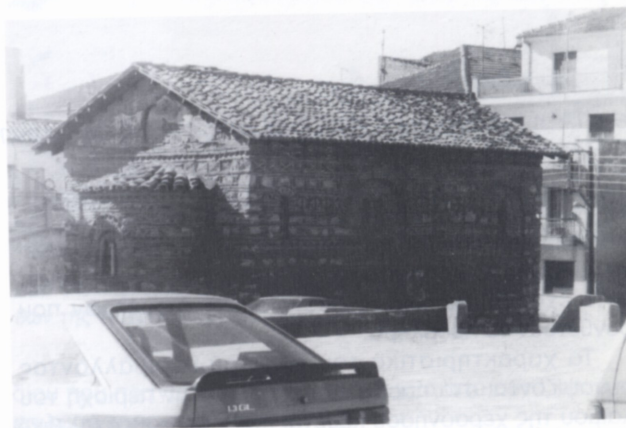
Εικ. 10. 'Αγ. Νικόλαος του Κασνίτζη. Μετά τις εργασίες του 1987.

νερά της βροχής. Ακόμα, το παχύ στρώμα τουτσιμεντοκονιάματος, με το οποίο στερεώθηκαν τα κεραμίδια, σε συνδυασμό με την πλάκα του σκυροδέματος απαγόρευαν τον εξαερισμό του εσωτερικού χώρου. Κατασκευαστικές ατέλειες της πλάκας σκυροδέματος δημιούργησαν ρηγματώσεις και η απουσία κάθε άλλης υγρομόνωσης επέτρεπε την είσοδο ομβρίων. Το αποτέλεσμα ήταν να υπάρχει μια διαρκής υγρασία στο μνημείο με σοβαρές συνέπειες στα ψηλότερα μέρη των τοιχογραφιών (εικ. 9). Οι εργασίες που έγιναν το 1987¹⁴ για να αντιμετωπίσουν το πρόβλημα, απέδειξαν σωστή τη διάγνωση, καθώς με το σύστημα εξαερισμού και υγρομόνωσης που κατασκευάστηκαν επέτρεψαν την αναπνοή του εσωτερικού χώρου του μνημείου και την προστασία του από τα όμβρια. (εικ. 10)

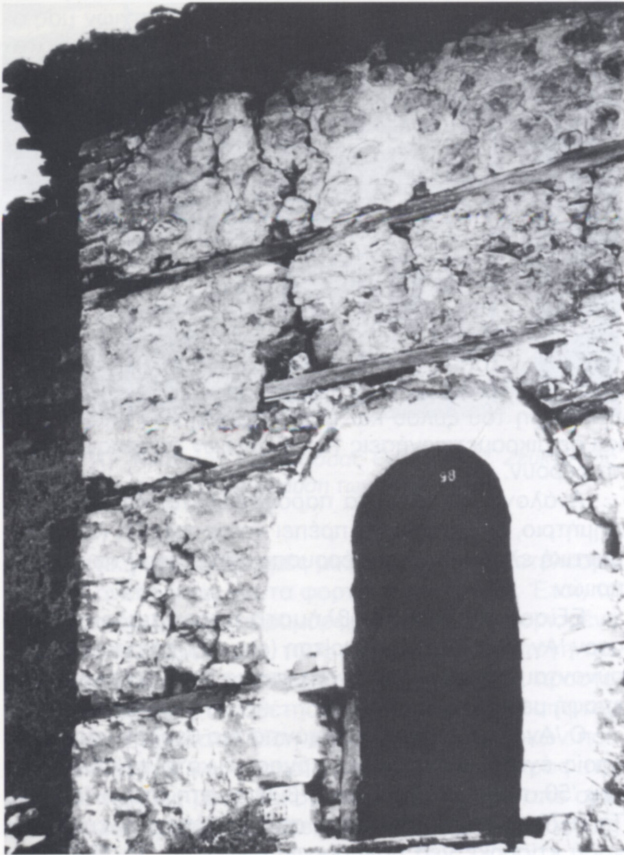
Εικ. 13. Άγ. Νικόλαος του Τζώτζα. Ρωγμές στη νότια τοιχοποιία του νάρθηκα.

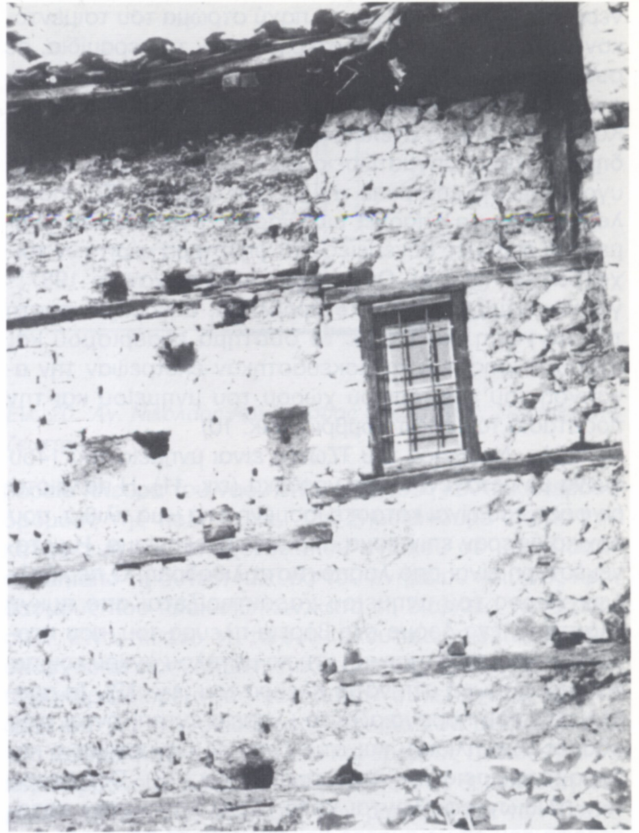
Εικ. 14. Άγ. Νικόλαος του Τζώτζα. Καταστροφές ωμών πλίνθων της τοιχοποιίας.

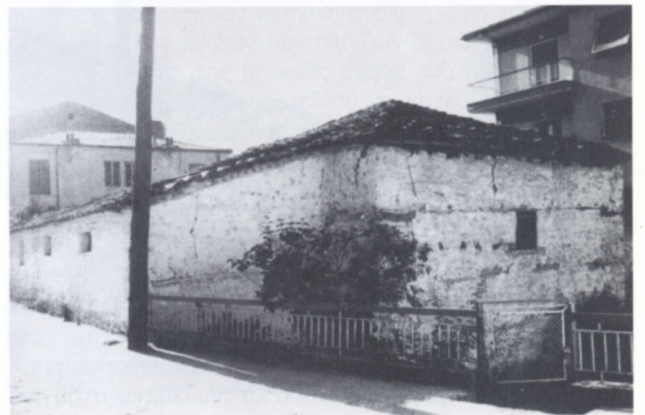
Εικ. 16. Ταξiάρχης ενορίας Άγ. Λουκά. Ρωγμές στις απολήξεις των περιμετρικών τοιχοποιιών.

Ο Ταξιάρχης ενορίας 'Αγ. Λουκά είναι τρίκλιτη βασιλική με τετρακλινή στέγη. Τα κλίτη χωρίζονται μεταξύ τους με ξύλινες κιονοστοιχίες. Τα βασικά προβλήματα που παρουσιάζει το μνημείο συνοψίζονται στην έντονη απόκλιση των κιονοστοιχιών του προς τα έξω και ιδιαίτερα εκείνων της βόρειας πλευράς, την έντονη ρηγματώση στη βόρεια γωνία της ανατολικής όψης (εικ. 15) και στις κατακόρυφες ρηγματώσεις στις απολήξεις των τοιχοποιιών περιμετρικά (εικ. 16). Η μορφολογία των

ρηγματώσεων και η απόκλιση των κιονοστοιχιών μας οδηγούν σε τρία βασικά αίτια. Το ένα αφορά στην κατασκευή δύο νέων κτηρίων σε μικρή απόσταση από τη βόρεια πλευρά, που συνεπάγεται μεταβολή στη φόρτιση του εδάφους θεμελίωσης του μνημείου και επομένως μικρομετακινήσεις στις τοιχοποιίες και ρηγματώσεις. Η δράση του αίτιου αυτού έχει μάλλον σταματήσει, δεδομένου ότι τα κτήρια προσαρμόστηκαν στις νέες συνθήκες εδάφους. Το δεύτερο αίτιο αφορά στην ποιότητα του εδάφους θεμελίωσης. Το τρίτο αίτιο θα πρέπει να αναζητηθεί στην κατάσταση της στέγης, δηλαδή της ικανότητας παραλαγής φορτίων, της ξυλείας κατασκευής της, των ενώσεων-ηλώσεων και του βαθμού χαλάρωσής τους. Η χαλάρωση αυτή μπορεί να αποδοθεί σε δυσμενείς συνθήκες υγρασίας και εξαερισμού, που οδηγούν στη σήψη του ξύλου και την οξειδωση των ήλων, αλλά και σε μικρομετακινήσεις των ίδιων των τοιχοποιιών που τη φέρουν.

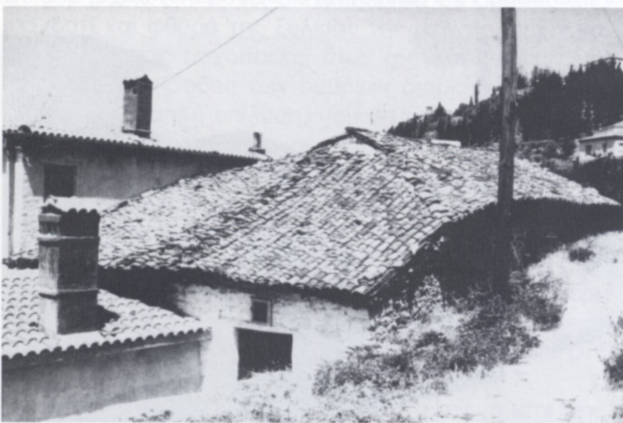
Εξίσου σοβαρά προβλήματα παρουσιάζονται και στον 'Αγ. Νικόλαο του Κυρίτη (εικ. 17), τα οποία επιβαρύνονται από τα σχετικά νέα κτήρια, που βρίσκονται σε επαφή με το ναό.

Εικ. 17. 'Αγ. Νικόλαος του Κυρίτη. Κτήρια σε επαφή με τη βόρεια και δυτική πλευρά του.

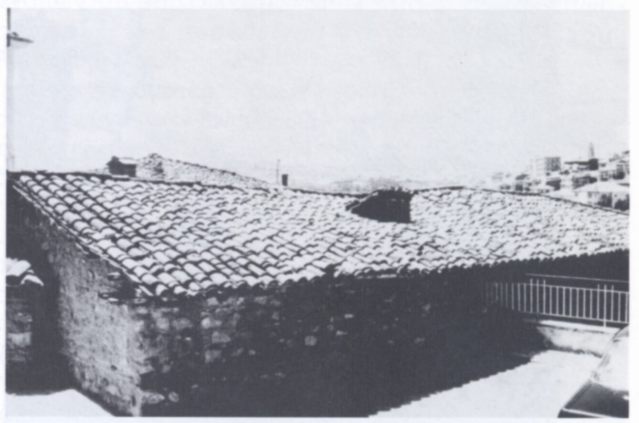
Ο 'Αγ. Νικόλαος της Αρχόντισσας θεολογίνας, στον οποίο έγιναν εκτεταμένες εργασίες κατά την δεκαετία του '50, παρουσιάζει έντονη βύθιση στη στέγη (εικ. 18). Το 1978 σε μικρή απόσταση από τη βόρεια πλευρά του ναού κτίστηκε νέα πολυόροφη οικοδομή. Το 1982 έγιναν οι εργασίες κατασκευής του αποχετευτικού αγωγού, ο οποίος διέρχεται και από τους δύο δρόμους, στην ανατολική και δυτική πλευρά του ναού και οι οποίες προκάλεσαν έντονους κραδασμούς κατά τη διάρκεια των εκσκαφών. Θα πρέπει να σημειωθεί ότι κάποια προβλήματα παρουσίασε και η προς το νότο οικοδομή. Τα αίτια αυτά έδρασαν μία συγκεκριμένη περίοδο και η δράση τους έχει μάλλον σταματήσει σήμερα. Στα παραπάνω θα πρέπει ακόμα να προστεθεί ένα ιδιαίτερο σημαντικό, ο ατελής σχεδιασμός της νέας στέγης που κατασκευάστηκε στη θέση της παλιάς κατά την διάρκεια των εργασιών επισκευής της δεκαετίας του '50. Η στέγη αυτή κατασκευάστηκε επίσης από ξύλο, αλλά με ζευκτά διαφορετικής μορφής και θέσης. Ως προς τη θέση, τοποθετήθηκαν αραιώτερα σε σχέση με τα αρχικά. Ως προς τη μορφή, η διάταξη των ξύλων του ζευκτού είναι

Εικ. 18. 'Αγ. Νικόλαος Αρχόντισσας Θεολογίνας. Βύθιση της στέγης.

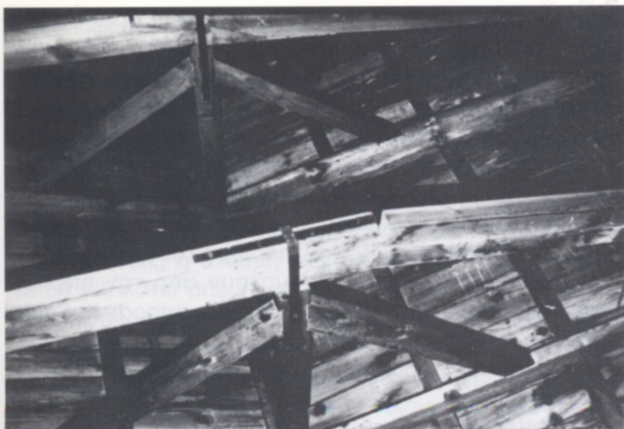
Εικ. 19. Άγ. Νικόλαος Αρχόντισσας Θεολογίας. Ζευκτά της στέγης. Μετατοπίσεις και θραύση των ελκυστήρων.

διαφορετική και οι διατομές μικρότερες, με αποτέλεσμα να είναι ανεπαρκείς για τα φορτία που φέρουν. Έτσι, τα περισσότερα ζευκτά παραμορφώθηκαν και σε ορισμένα έσπασαν οι ελκυστήρες τους (εικ. 19) και η στέγη παρουσίασε βύθιση. Στα παραπάνω θα πρέπει να προστεθεί η λανθασμένη τοποθέτηση της λάμας ενίσχυσης του κάθε ελκυστήρα, στη θέση ένωσης των δύο δοκών που τον συνθέτουν και η οποία τοποθετήθηκε προς την πλευρά της μιάς μόνο δοκού (εικ. 20). Ύστερα από σχετική μελέτη επιβεβαιώθηκε ο ατελής σχεδιασμός της στέγης¹⁵.

15. Με βάση την υπόθεση αυτή έγινε υπολογισμός της υπάρχουσας στέγης από την πολιτικό μηχανικό κ. Κ. Δρόσου και αποδείχθηκε ότι οι διατομές των ζευκτών είναι ανεπαρκείς. Εκπονείται σχετική μελέτη επισκευής.

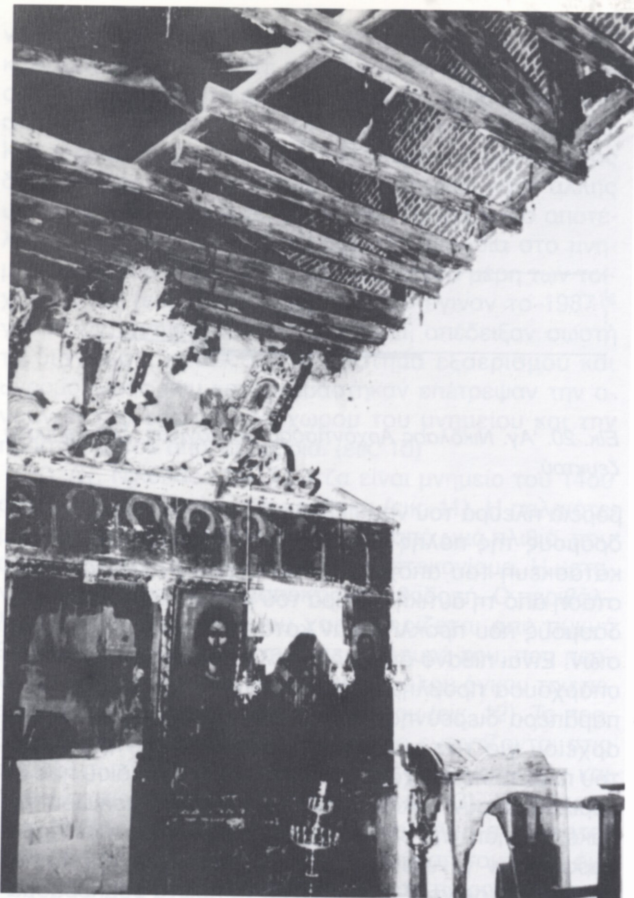
Ορισμένοι ελκυστήρες των ζευκτών κόπηκαν για κάποιους λόγους, χωρίς να αποκατασταθούν και τμήμα της στέγης του ναού στηρίχθηκε στο νέο κτήριο (εικ. 21). Σήμερα νότιο τοίχο του ναού αποτελεί ο βόρειος τοίχος της οικοδομής στον οποίο απολήγουν και ο ανατολικός και δυτικός του μνημείου, με αποτέλεσμα οι τοιχοποιίες του να μη δένουν περιμετρικά. Ύστερα από τα παραπάνω και σε συνδυασμό με την εμφανή εγκατάλειψη του μνημείου, είναι φανερή η επιτάχυνση της φθοράς.

Εικ. 21. 'Αγ. Νικόλαος Καραβιδιά. Τα ζευκτά της στέγης πατούν στον τοίχο της οικοδομής στη θέση που ήταν αρχικά ο νότιος τοίχος του ναού.

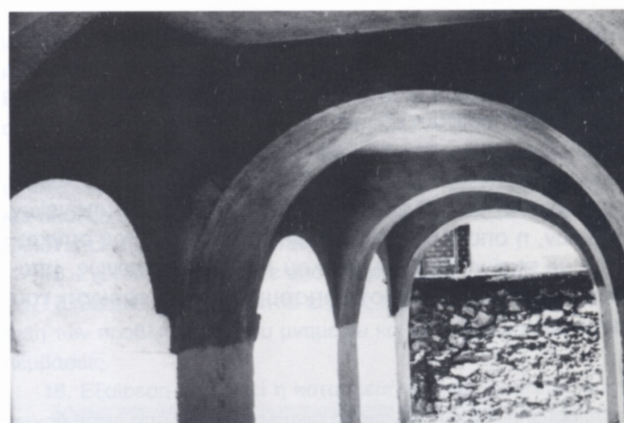
Εικ. 24. 'Αγ. Τρείς. Νότια στοά. Ρωγμές στα εσωρράχια των τόξων και στον τοίχο αντιστήριξης του δρόμου.

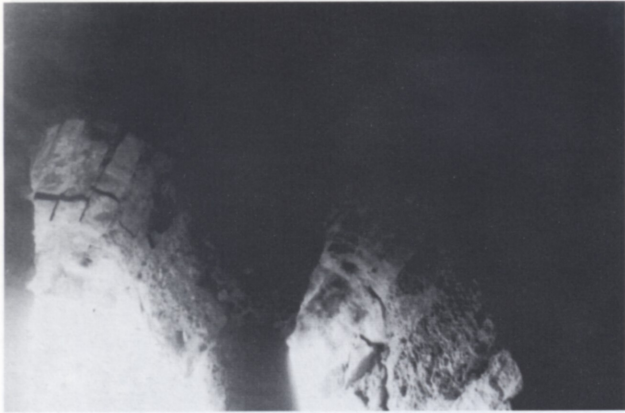
Εικ. 26. Άγ. Γεώργιος Ομορφοκκλησιάς. Ρωγμές στα εσωρράγια των τόξων.

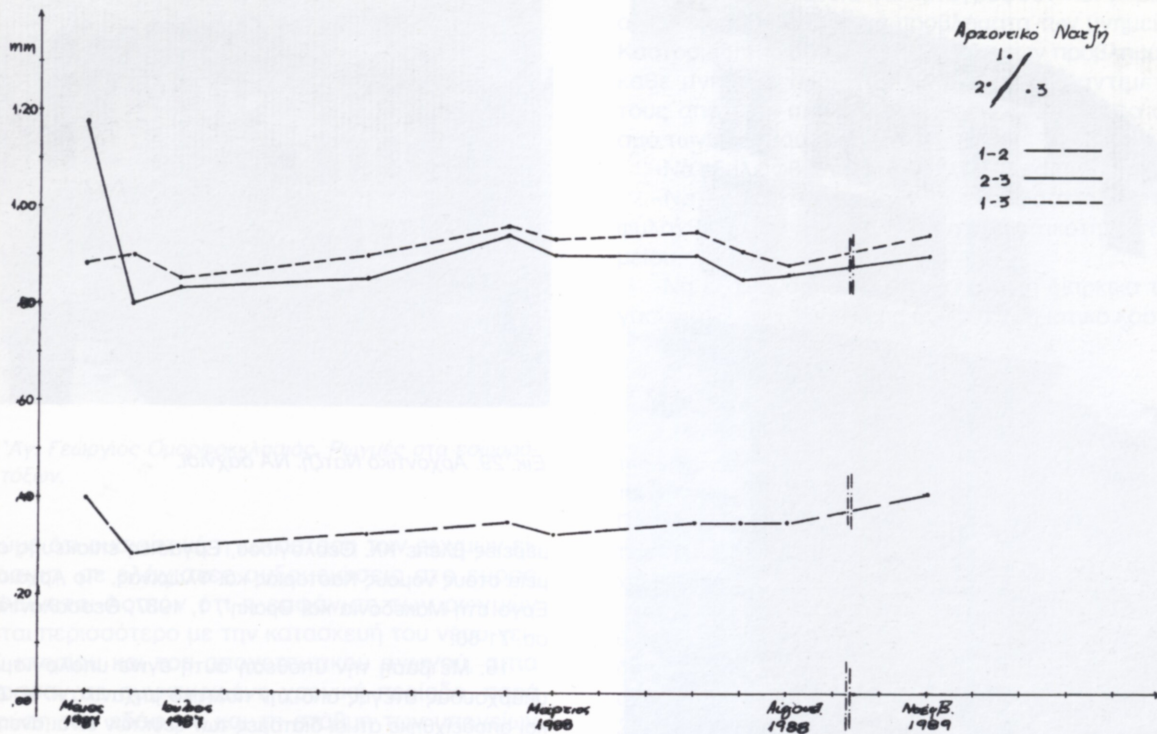
31. Αρχοντικό Νατζή. Διάγραμμα εξέλιξης ρωγμής που βρίσκεται στο νότιο τοίχο του ισογείου, πίσω από τη στοά.

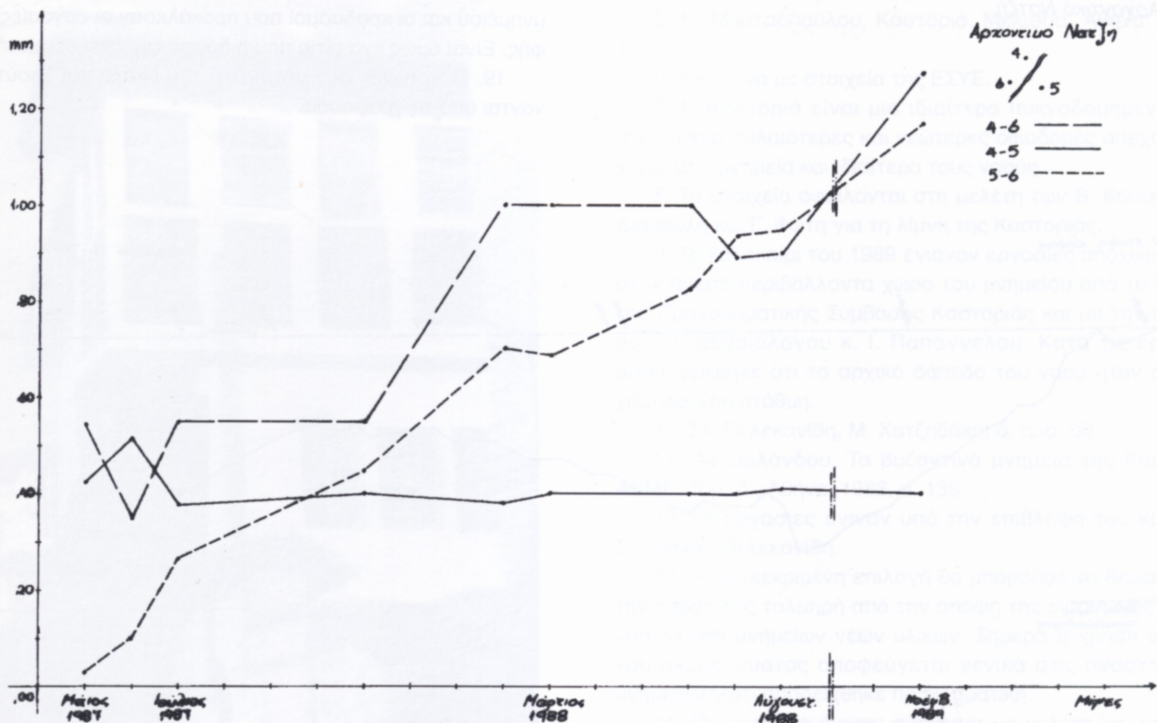
32. Αρχοντικό Νατζή. Διάγραμμα εξέλιξης ρωγμής που βρίσκεται στο νότιο τοίχο του ΒΔ οντά του τελευταίου ορόφου.

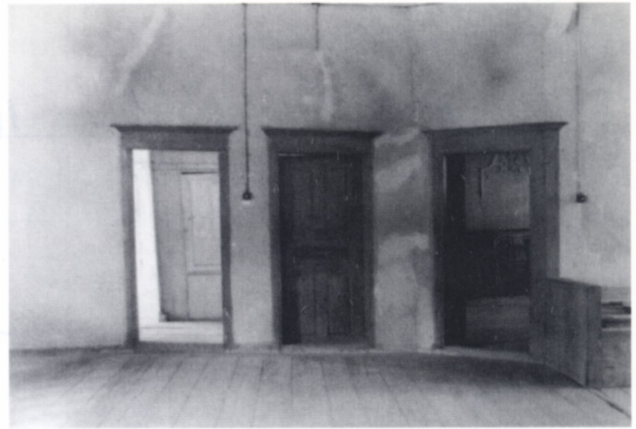
34. Αρχοντικό Σκούταρη. Παραμορφώσεις δαπέδων και κουφωμάτων.

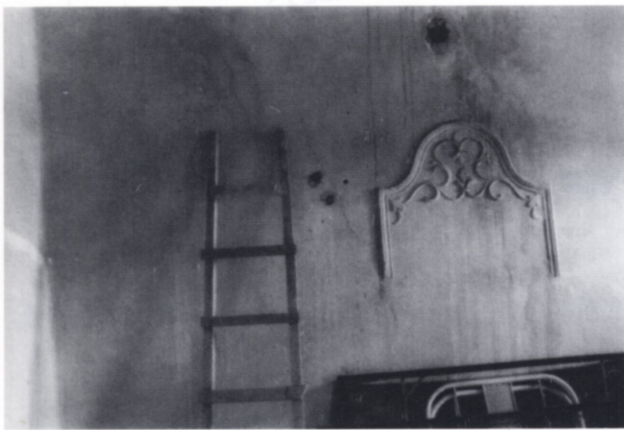
Κατά την επίσκεψη που κάναμε στο μνημείο τον Οκτώβριο του 1986, διαπιστώσαμε ότι πολλές από τις ρηγματώσεις που είχαν επισκευασθεί άνοιξαν και νέες παρουσιάστηκαν (εικ. 35). Οι έρευνες που κάνουμε από τότε είναι παρόμοιες με εκείνες του αρχοντικού Νατζή. Στις εικόνες 36, 37, 38, 39 φαίνονται τα μέχρι σήμερα αποτελέσματα. Στις εικόνες 36 και 37 διαπιστώνουμε ότι η μεταβολή της στάθμης των υπογείων υδάτων για την τομή νότια του αρχοντικού ήταν 61εκ. (από 24-8-87 μέχρι 4-11-88) και για την τομή βόρεια του αρχοντικού 65εκ. (από 5-6-87 μέχρι 3-10-88). Από την 4-11-88 και 3-10-88 αντίστοιχα και μέχρι σήμερα η στάθμη των υπογείων είναι χαμηλότερη του βάθους των τομών παρακολούθησης, δηλ. των 146 εκ. για τη νότια πλευρά και των 217 εκ. για τη βόρεια, από τη στάθμη του εδάφους. Παρατηρούμε ότι, παρόλο που το αρχοντικό Σκούταρη βρίσκεται πλησιέστερα προς τη λίμνη σε σχέση με το αρχοντικό Νατζή, η στάθμη των υπογείων υδάτων την ίδια περίπου εποχή και στη μικρότερη απόστασή της από την επιφάνεια του εδάφους που διαπιστώσαμε, βρέθηκε σε βάθος 115 εκ. και 152 εκ. Στις εικόνες 38 και 39 πα-

35. Αρχοντικό Σκούταρη. Νέα ρωγμή δίπλα σε παλαιά επισκευασμένη και στριφώνια για την παρακολούθηση της εξέλιξής της.

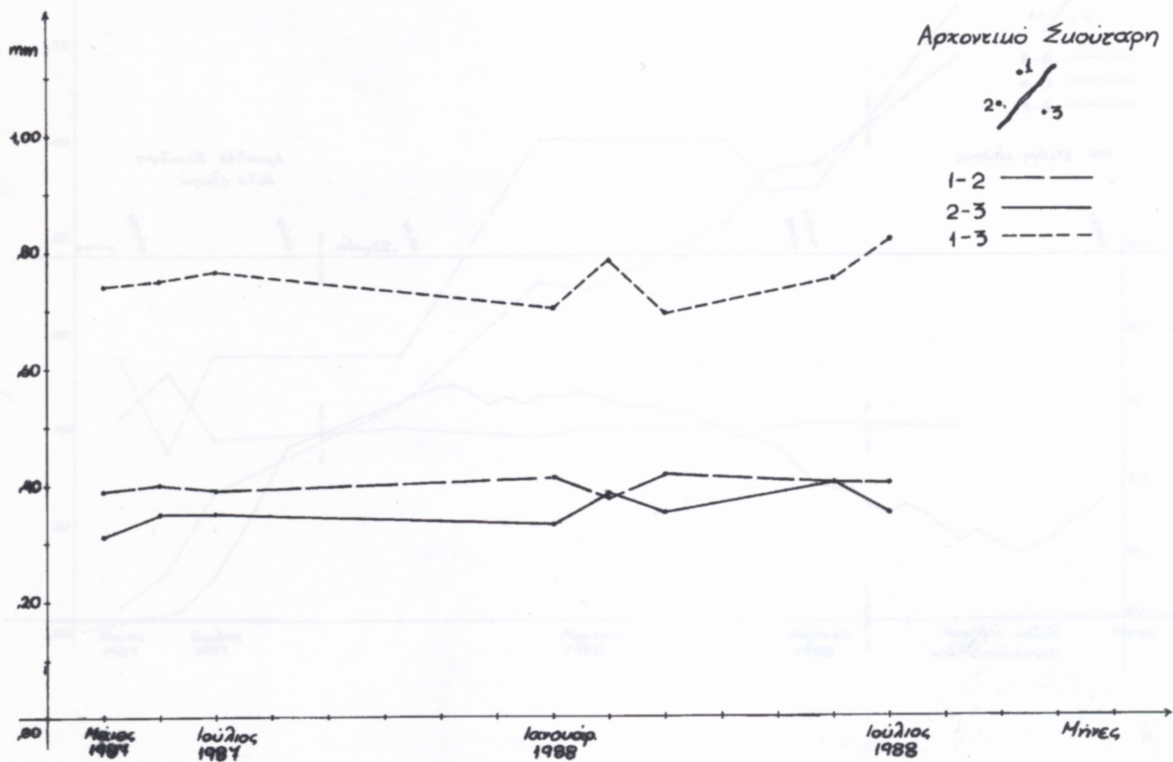
ρατηρούμε ότι ουσιαστικά η κατάσταση των ρωγμών είναι στάσιμη, με ελάχιστες αυξομειώσεις στο εύρος τους. Φαίνεται λοιπόν ότι η εμφάνιση των ρωγμών συνδέεται περισσότερο με την κατασκευή του νέου γειτονικού κτηρίου και του αποχετευτικού αγωγού, αίτια που έδρασαν σε συγκεκριμένη χρονική περίοδο, παρά με τη φύση του εδάφους και τη στάθμη των υπογείων υδάτων, η οποία βρέθηκε σε μεγαλύτερο βάθος συγκριτικά με εκείνη του αρχοντικού Νατζή. Επομένως, μπορούμε σήμερα να προχωρήσουμε στη στερέωση του μνημείου.

38. Αρχοντικό Σκούταρη. Διάγραμμα εξέλιξης ρωγμής στην νότια όψη.

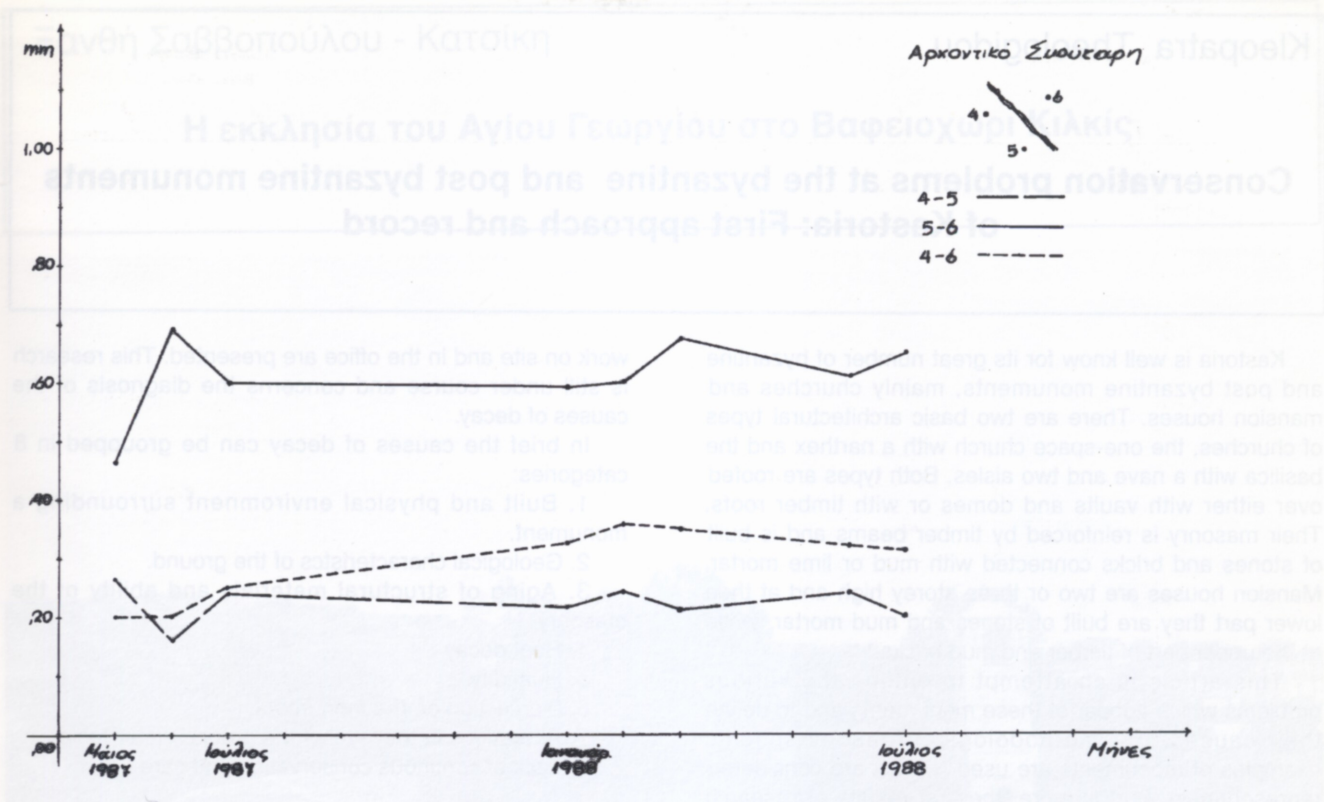
39. Αρχοντικό Σκούταρη. Διάγραμμα εξέλιξης ρωγμής στο δυτικό τοίχο του ΒΔ οντά του τελευταίου ορόφου.
