# ΤΑ ΓΡΕΒΕΝΑ

Κλεοπάτρα Θεολογίδου\*

## Εργασίες αποκατάστασης Ιερής Μονής Κοιμήσεως της Θεοτόκου Τορνικίου νομού Γρεβενών

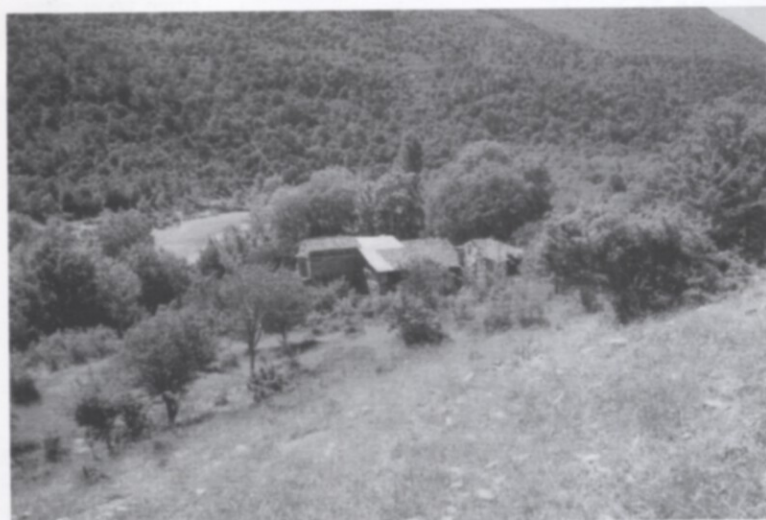
Το πρόβλημα είχε δύο πτυχές. Αφενός την άρση της ετοιμορροπίας με τις απαιτούμενες σωστικές και στερεωτικές εργασίες, και αφετέρου τη διάσωση, έστω και τμήματός της, από τις επιπτώσεις της κατασκευής και λειτουργίας στην περιοχή του υδροηλεκτρικού έργου του Ιλαρίωνα, που συνεπάγεται την κατάκλιση της από τα νερά του ταμειυτήρα (εικ. 1).

Εικ. 1. Το συγκρότημα της μονής από τη θέση όπου προβλέπεται να μεταφερθεί το καθολικό. Στο βάθος διακρίνεται ο Αλιάκμονας.

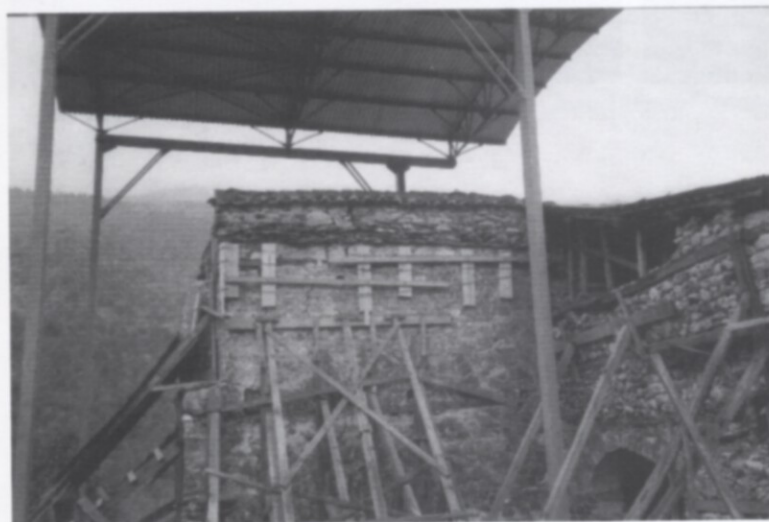
Οι εργασίες αυτές αποδείχθηκαν σωτήριες δεδομένου ότι το Μάιο του 1995 ακολούθησε ο καταστροφικός σεισμός στην περιοχή. Παρόλα τα σωστικά μέτρα, υπήρξαν απώλειες, οι οποίες όμως ήταν μικρές, αν λάβει κανείς υπόψη την κρίσιμη κατάσταση της μονής. Η σοβαρότερη ήταν η κατάρρευση τμήματος του ιερού του ορόφου. Παράλληλα, κατέρρευσαν τμήμα του νότιου τοίχου του κλειστού χώρου δυτικά του καθολικού και μικρό τμήμα στη ΝΔ γωνία των κελιών.

Εικ. 2. Μέτρα προστασίας μετά το σεισμό.

Ακολούθησαν πρόσθετα σωστικά μέτρα, δηλαδή κατασκευή μεταλλικού στεγάστρου<sup>4</sup>, για την προστασία του καθολικού από τα όμβρια και πρόσθετες αντιστηρίξεις. Παρόλα τα μέτρα αυτά, η εξέλιξη των βλαβών ήταν ταχύτατη, καθώς διαπιστώθηκε διεύρυνση των ρωγμών του θόλου του καθολικού, με κίνδυνο την από στιγμή σε στιγμή κατάρρευσή του, που οδήγησε σε πρόσθετες σωστικές εργασίες στο καθολικό την Άνοιξη του 1996, με περίδεση των τοιχοποιιών και υποστύλωση του θόλου (εικ. 2).

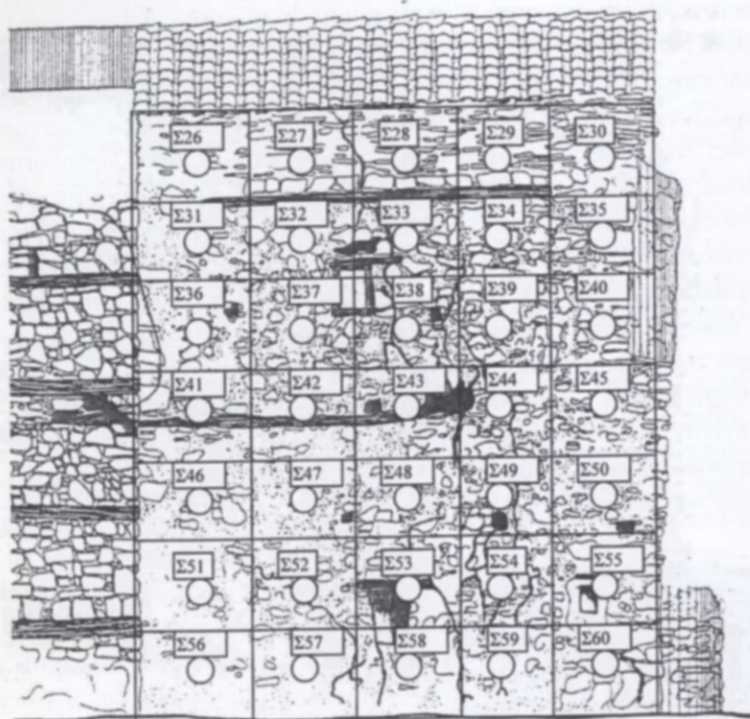
Εικ. 3. Νότια όψη. Διάταξη των θέσεων από τις οποίες διοχετεύτηκαν τα ενέματα.

Στο καθολικό έγιναν αρμολογήματα σε βάθος των λιθοδομών εξωτερικά, ανάμεσα στα μαδέρια των αντιστηρίξεων. Στη συνέχεια οι αντιστηρίξεις μετατέθηκαν στα εξυγιασμένα τμήματα και αρμολογήθηκαν οι υπόλοιπες επιφάνειες. Εσωτερικά αρμολογήματα έγιναν μόνο στα ελάχιστα τμήματα των τοιχοποιιών που δεν υπήρχαν τοιχογραφίες. Ακολούθησε η ανάκτηση της κόγχης του ισογείου και του τμήματος του ορόφου που κατέρρευσε. Το δίλοβο παράθυρο από την κόγχη του ορόφου, που κατέρρευσε επίσης ανακατασκευάστηκε με τους ίδιους δόμους, οι οποίοι περισυλλέγησαν και επαντοποθετήθηκαν στη θέση του. Αξίζει να αναφέρουμε ότι κατά την ολοκλήρωση της ανάκτησης στη ΝΑ γωνία, το ανώτερο υφιστάμενο τμήμα της άρχισε να υποχωρεί και η κατάρρευσή του αποφεύχθηκε με πολύ κόπο την τελευταία στιγμή. Η ανάκτηση των τμημάτων αυτών του ανατολικού τοίχου ήταν καθοριστική στο δέσιμο των τοιχοποιιών μεταξύ τους και την αποκατάσταση της ευστάθειας του συνόλου. Ακολούθησαν ενέματα, με τα οποία αποκαταστάθηκε η συνοχή της τοιχοποιίας σε όλο το βάθος της. Παράλληλα με τις εργασίες στερέωσης του κελύφους γινόταν και εργασίες για την προληπτική συντήρηση των τοιχογραφιών. Στις εργασίες αυτές περιλαμβάνονταν και το προσωρινό φράξιμο των ρωγμών επί των τοιχογραφιών, για να αποφευχθεί η διαρροή του υλικού των ενεμάτων από αυτές. Στα ενέματα χρησιμοποιήθηκαν μη αλκαλικά τσιμέντα και καθαρή πλυμένη άμμος, για να μειωθούν οι κίνδυνοι εμφάνισης αλάτων, ενώ χρησιμοποιήθηκε συγκρότημα παρασκευής κολλοειδών αιωρημάτων με αναμκτήρα υψηλού στροβιλώδους, σύμφωνα με τις προδιαγραφές της μελέτης (εικ. 3). Με

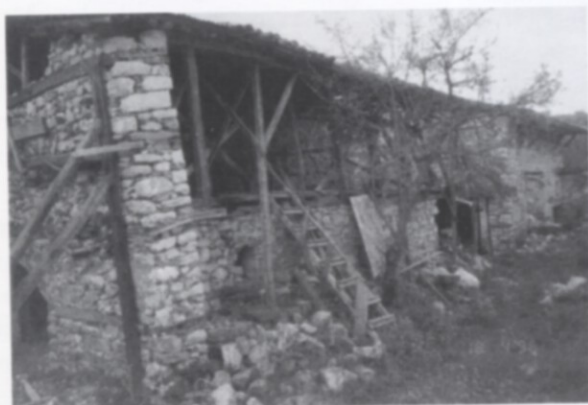
Η κατάσταση της μονής στο σύνολό της ήταν απελπιστική. Όλα τα τμήματά της, συμπεριλαμβανομένου και του καθολικού, ήταν στο όριο της κατάρρευσης. Τοίχοι παραμορφωμένοι ή μισογκρεμισμένοι, ρηγματώσεις έντονες και διαμπερείς, αποκλίσεις από την κατακόρυφο, μισοκατεστραμμένες ξυλοδεσιές και στέγες ήταν η εικόνα που συναντήσαμε στην πρώτη μας επίσκεψη, στις αρχές της

Εικ. 4. Εσωτερικό της μονής πριν από τις εργασίες.

Στα υπόλοιπα κτίσματα της μονής έγιναν οι απαραίτητες εργασίες για τη στερέωσή τους στην υφιστάμενη μορφή, δηλαδή εκτεταμένα αρμολογήματα, τοπικές ανακτήσεις και επισκευή στεγών, στις οποίες διατηρήθηκε μεγάλο μέρος από τον υφιστάμενο σκελετό (εικ. 4, 5).

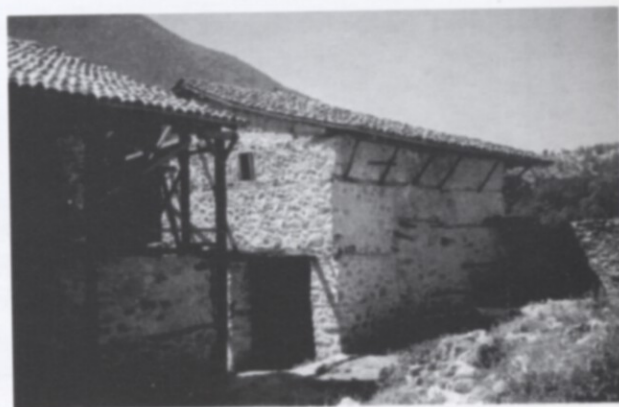
Εικ. 5. Εσωτερικό της μονής μετά τις εργασίες.
