ΒΥΖΑΝΤΙΝΟ ΜΟΥΣΕΙΟ ΒΕΡΟΙΑΣ

Ο ΝΕΡΟΜΥΛΟΣ ΜΑΡΚΟΥ
ΜΕΤΑΜΟΡΦΩΝΕΤΑΙ ΣΕ ΜΟΥΣΕΙΟ

**ΠΡΟΤΑΣΗ ΑΠΟΚΑΤΑΣΤΑΣΗΣ
ΚΑΙ ΜΕΤΑΤΡΟΠΗΣ ΣΕ
ΒΥΖΑΝΤΙΝΟ ΜΟΥΣΕΙΟ**

HL **heritagelab**
ΣΥΝΟΜΙΛΙΕΣ
ΓΙΑ ΤΗΝ ΑΡΧΙΤΕΚΤΟΝΙΚΗ ΚΛΗΡΟΝΟΜΙΑ

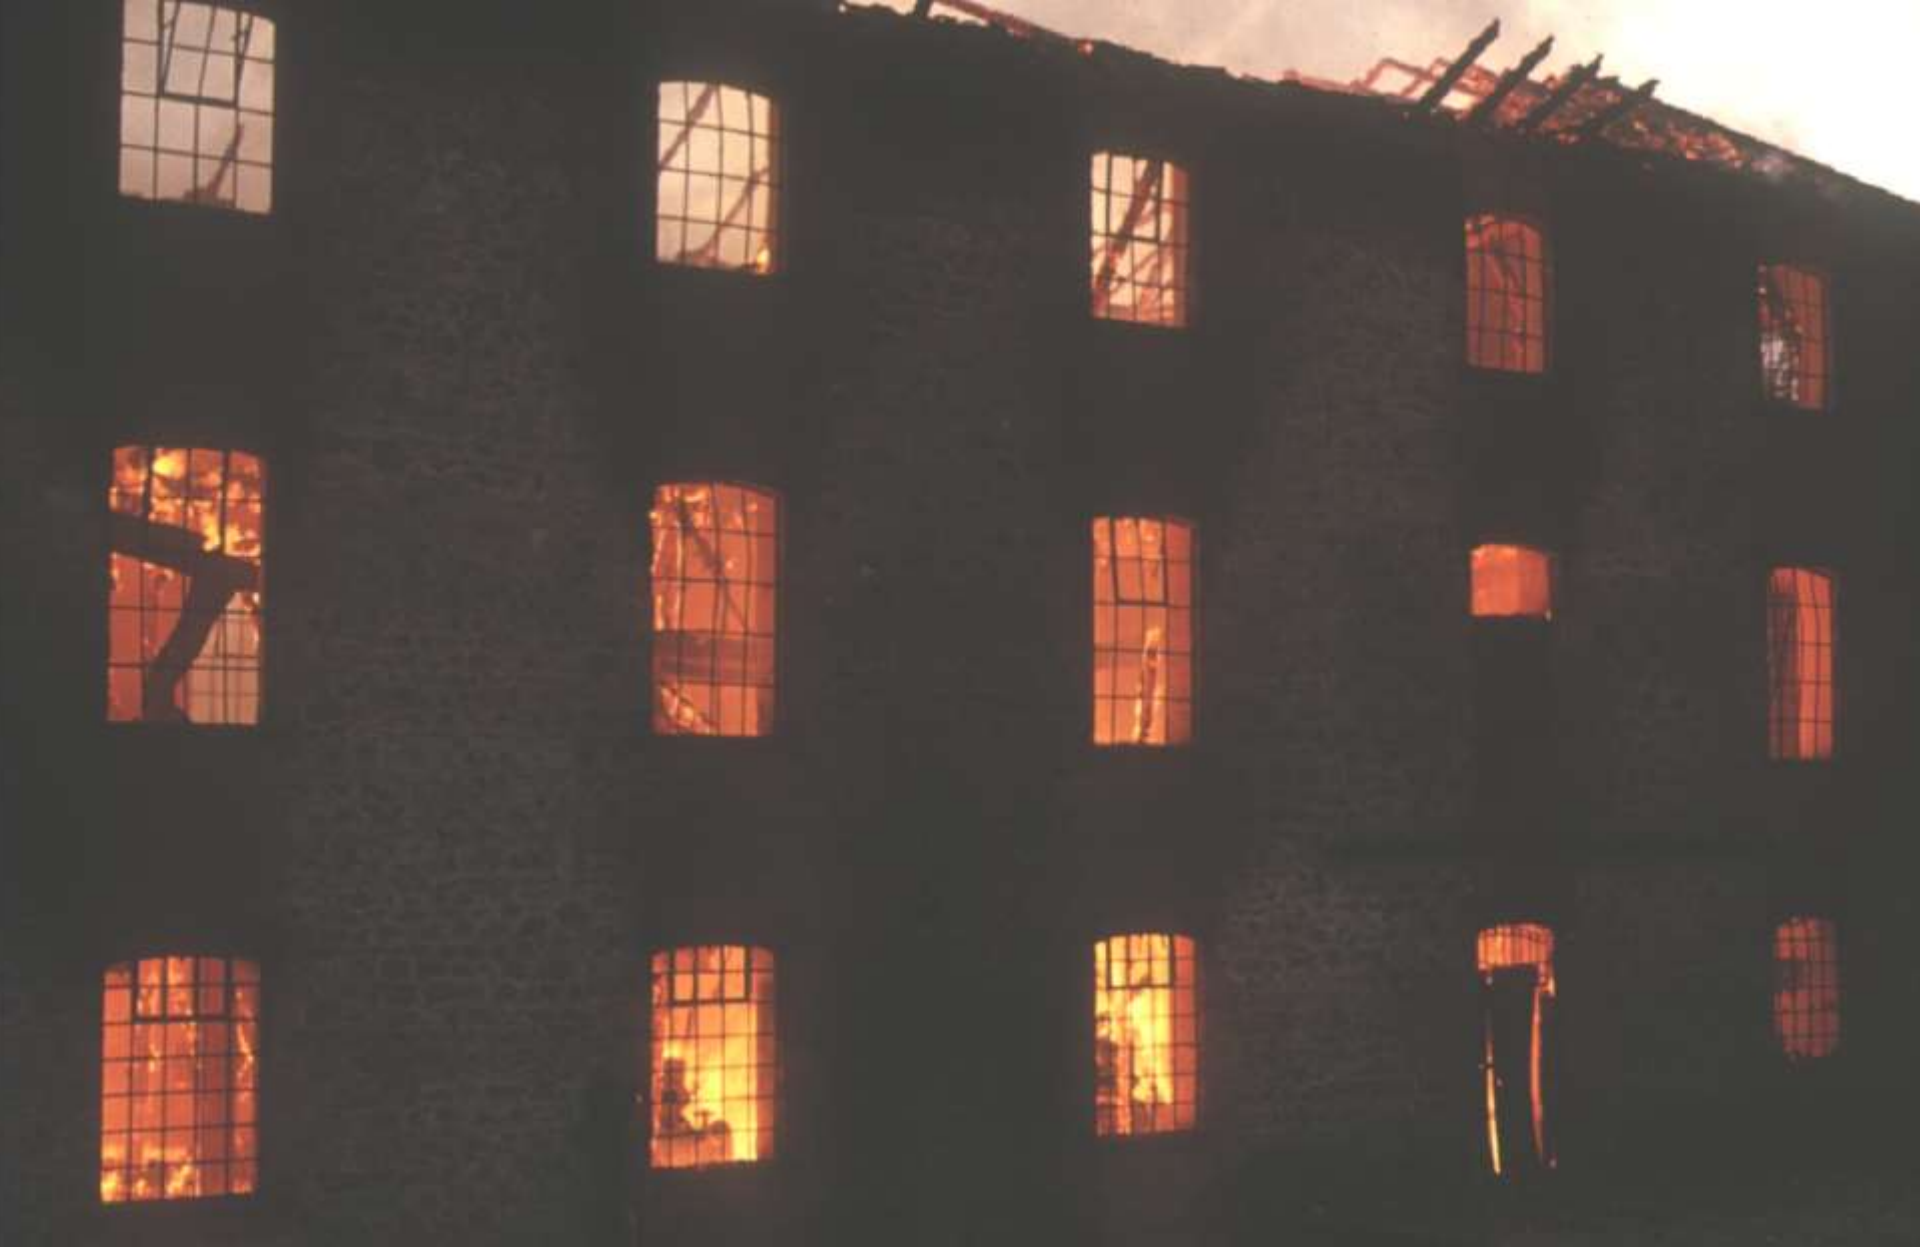
Μεγάλη πυρκαγιά κατέστρεψε το κτήριο και τον εξοπλισμό του το 1981 (αρχείο Γ. Καμπούρη)

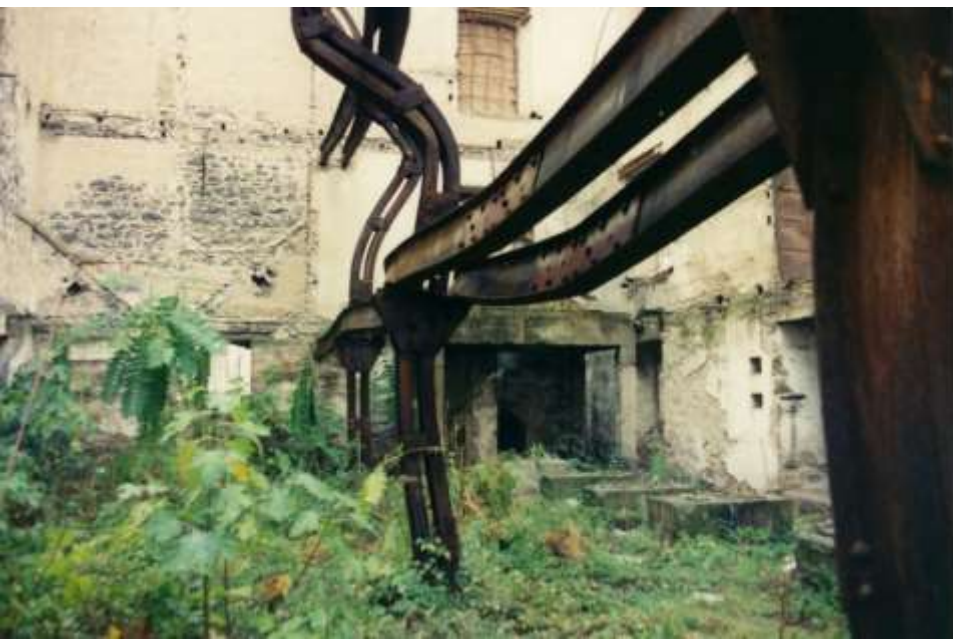
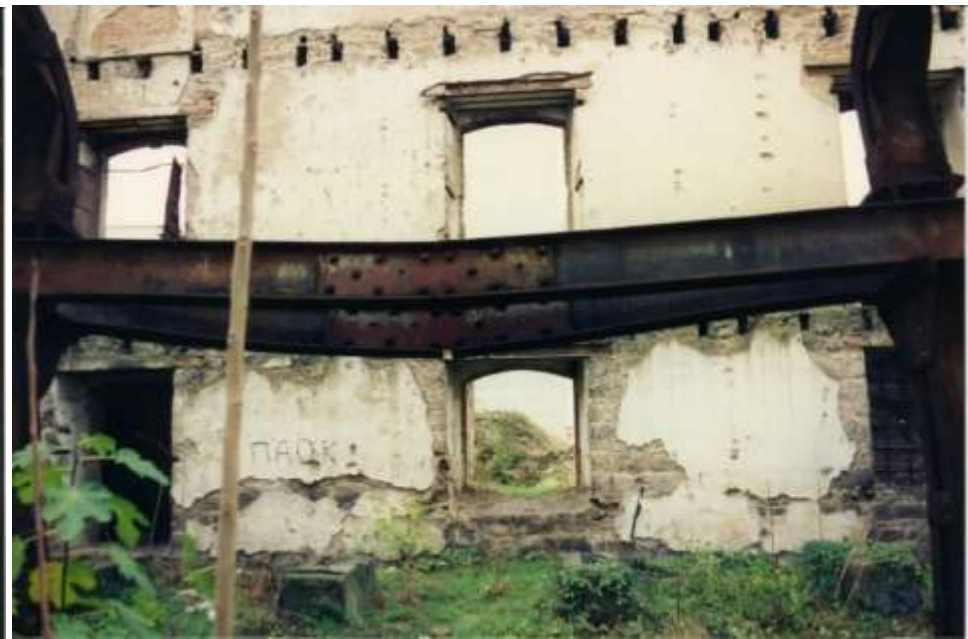
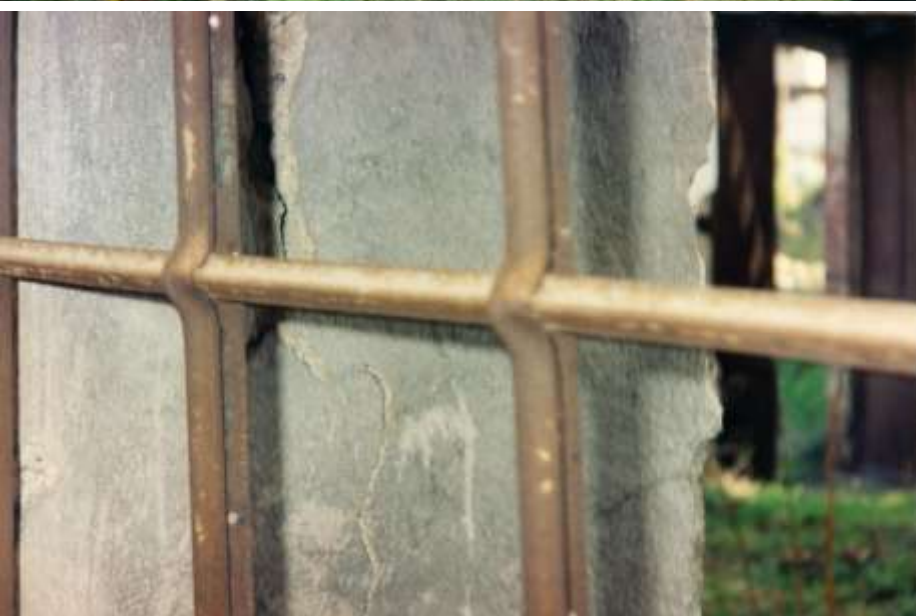
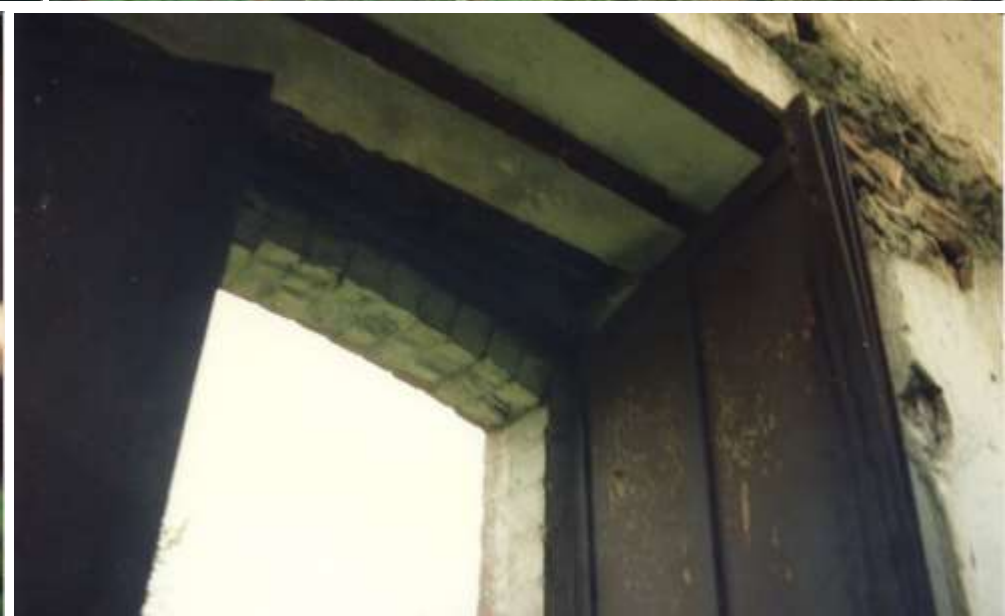
Εντυπωσιακή η ποιότητα υλικών και κατασκευής

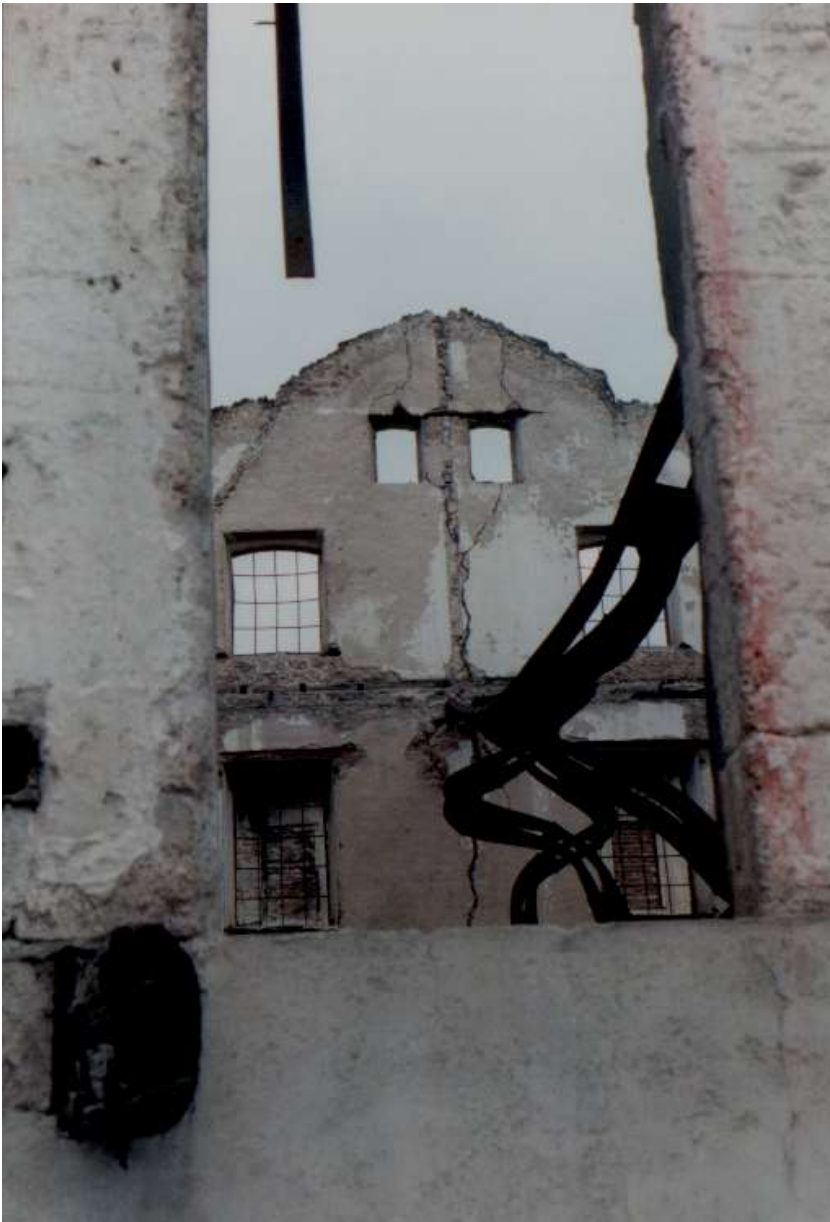
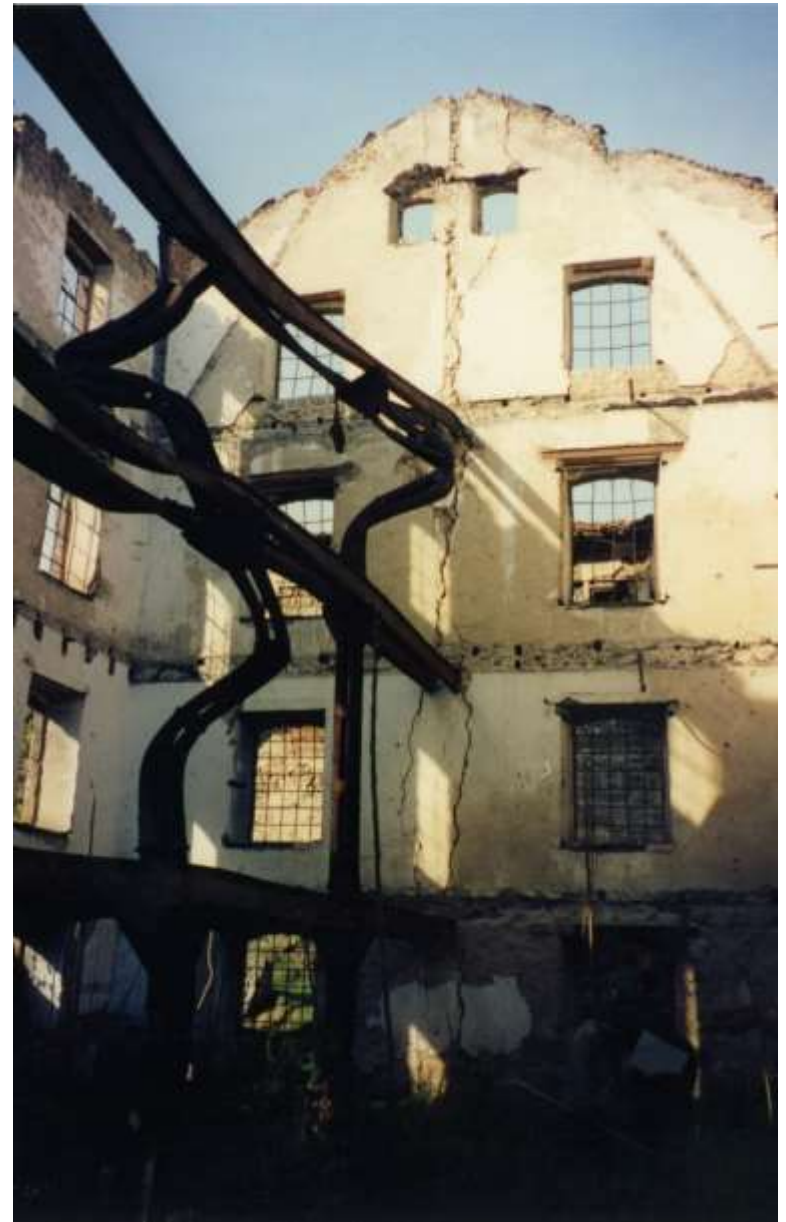
Έντονες ρωγμές στις τοικοποιίες, στις θέσεις έδρασης του μεταλλικού σκελετού, ο οποίος παραμορφώθηκε με την πυρκαγιά

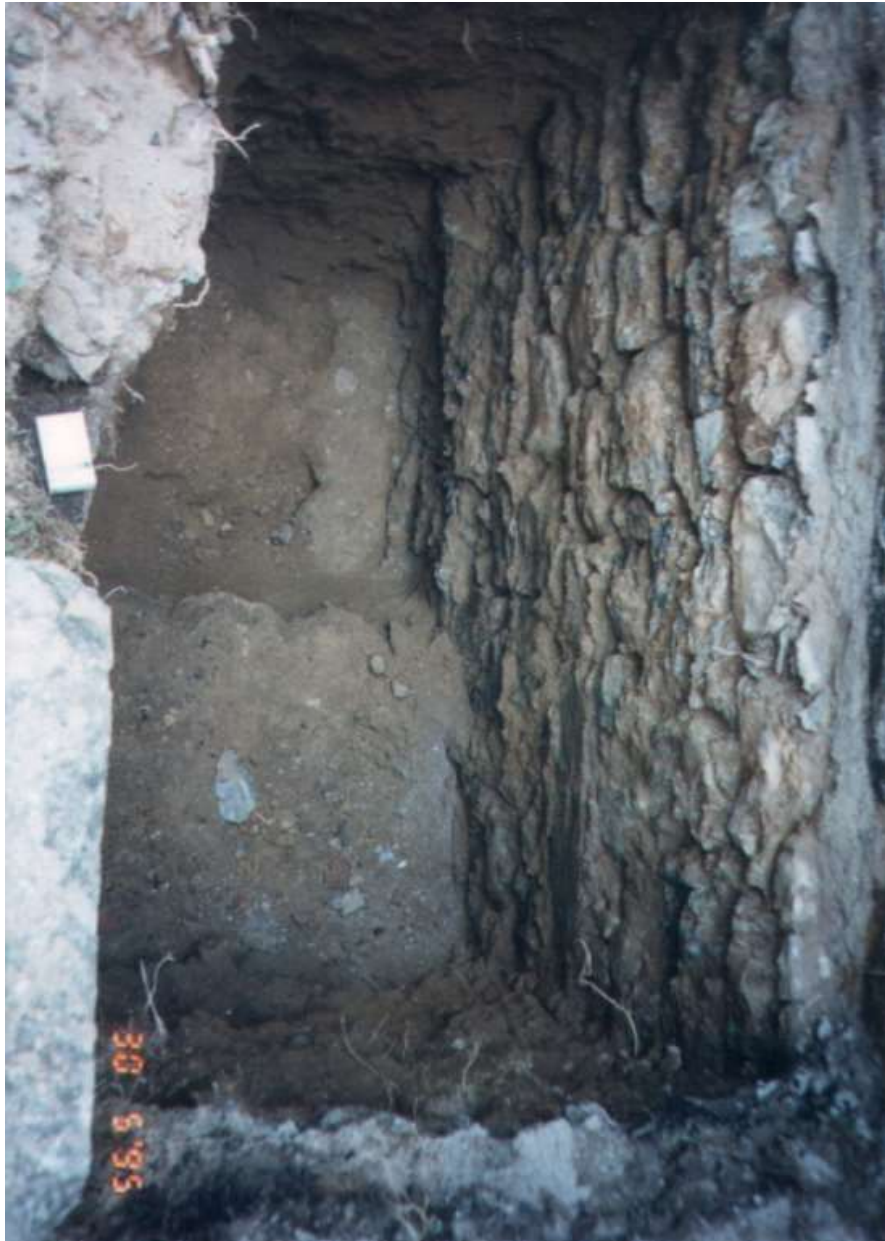
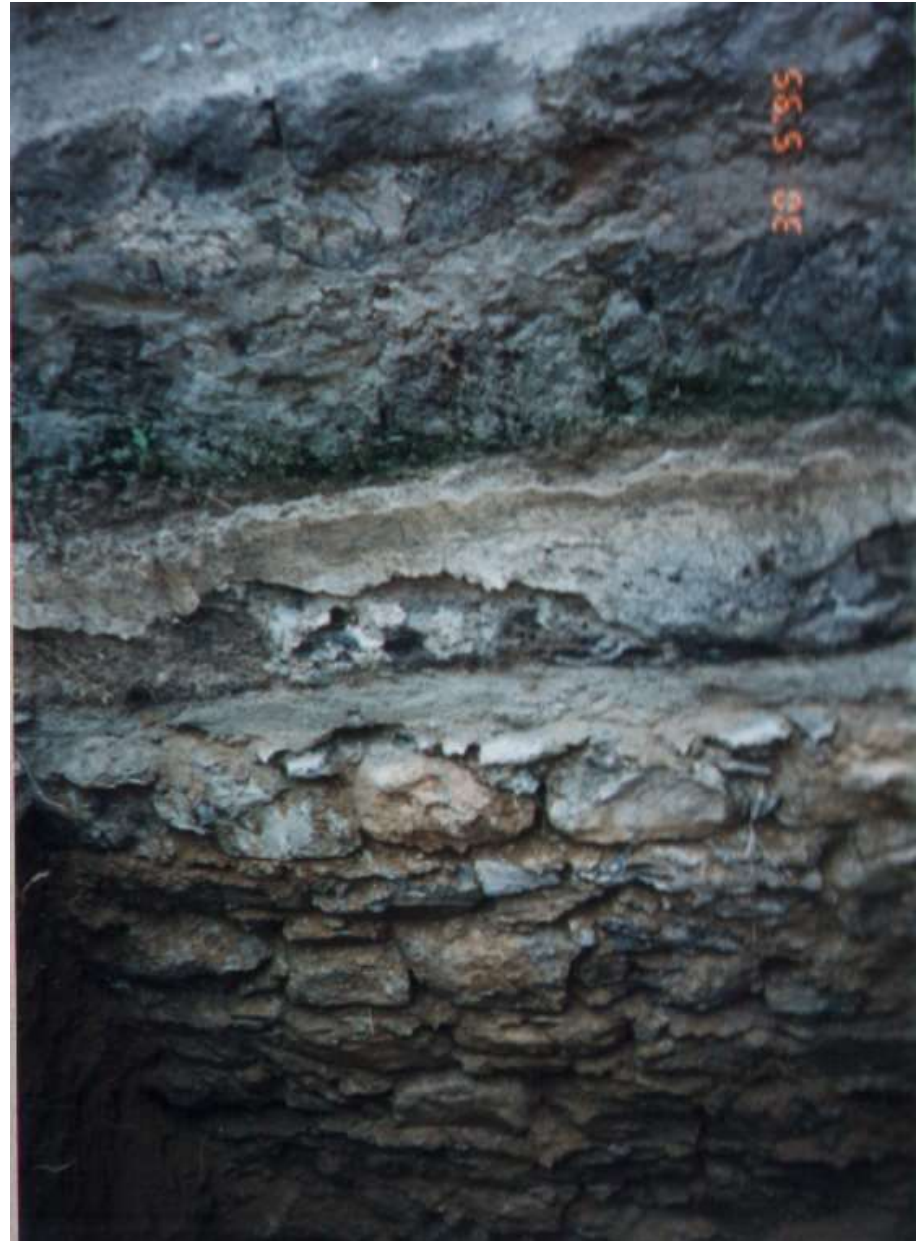
Επιτόπιες έρευνες: Διερευνητικές τομές

Ισχυρή βαθιά θεμελίωση από σιδηρόπετρα

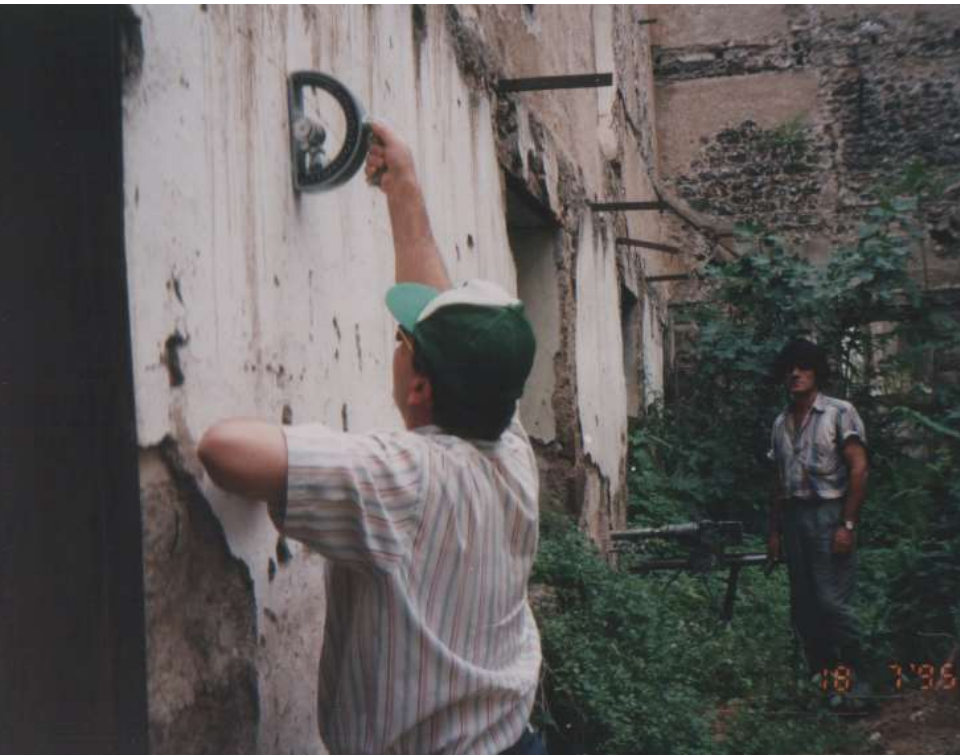
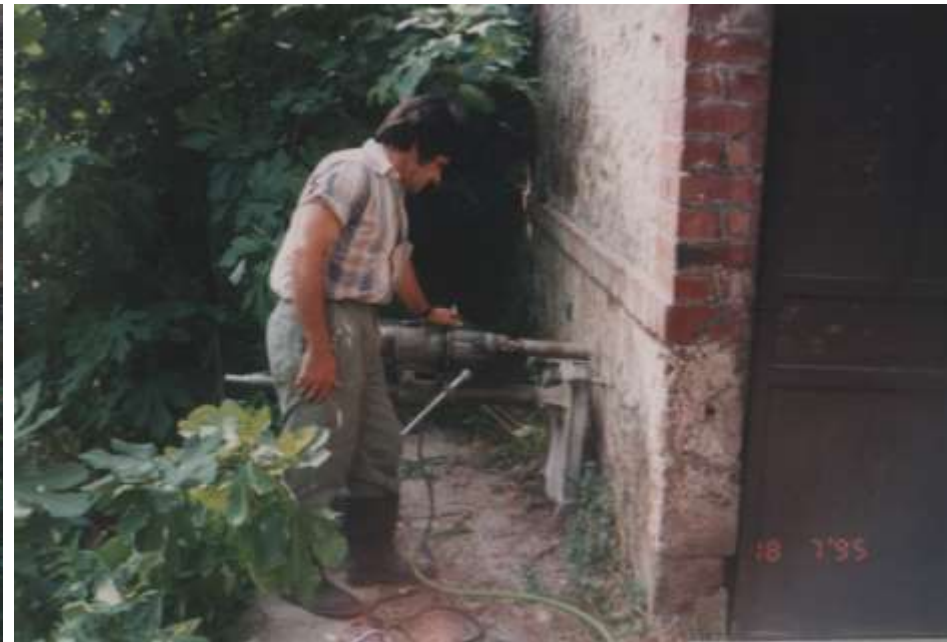
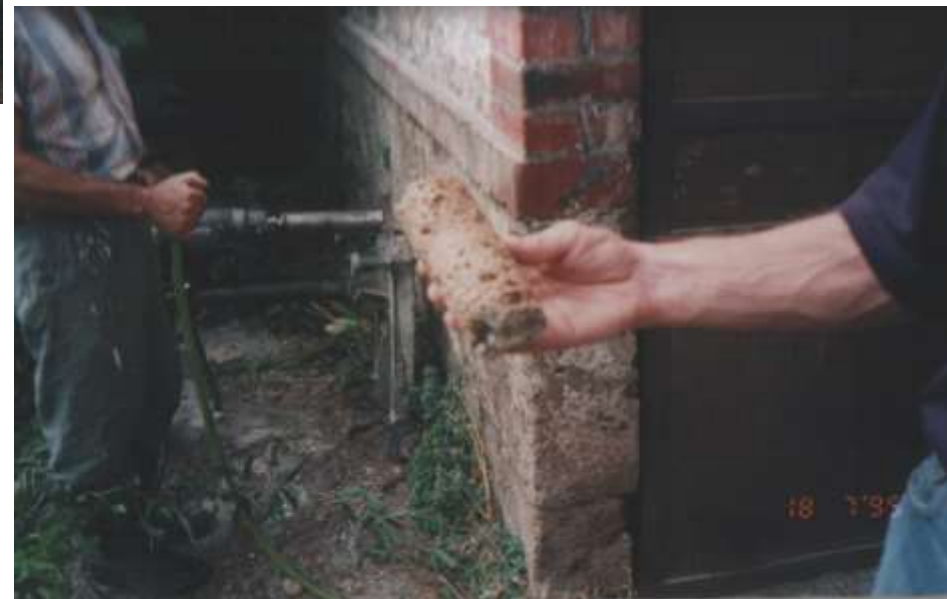
Επιτόπιες έρευνες

- Κρουσιμετρήσεις και πυρηνοληψίες για την εκτίμηση των μηχανικών χαρακτηριστικών των τοιχοποιιών
- Γεωτρήσεις για τη διερεύνηση του εδάφους, στο πλαίσιο της κατασκευής υπόγειων κατασκευών

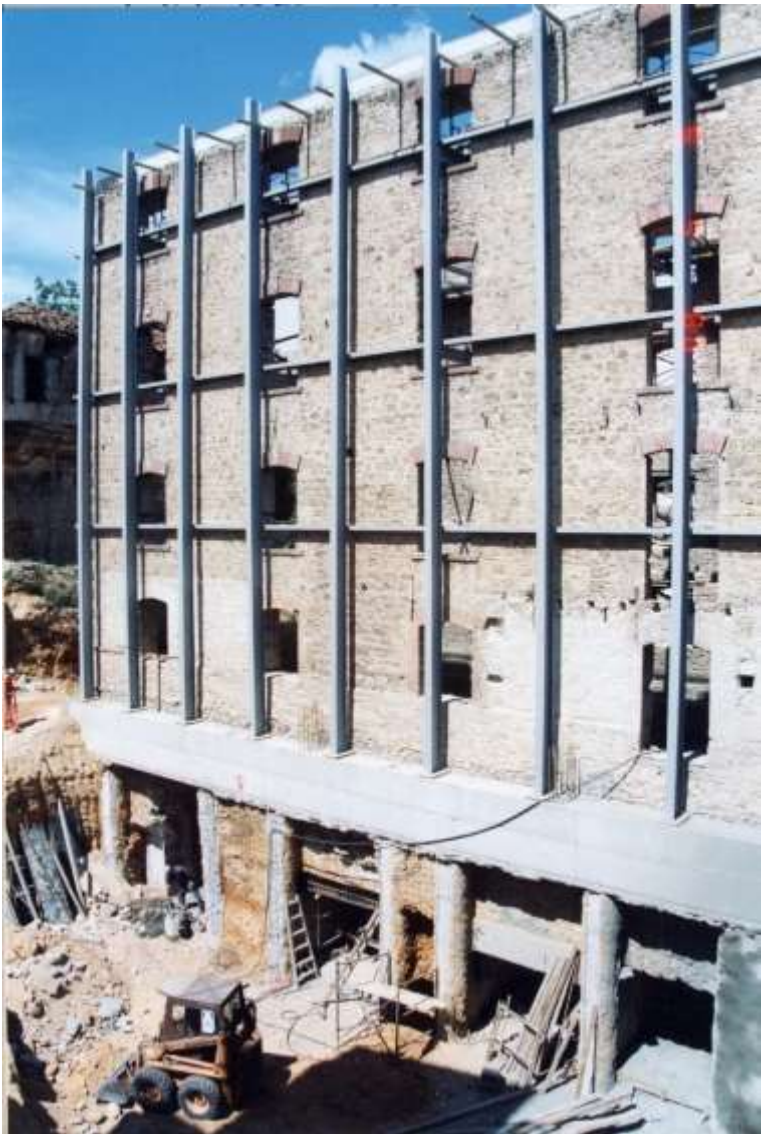
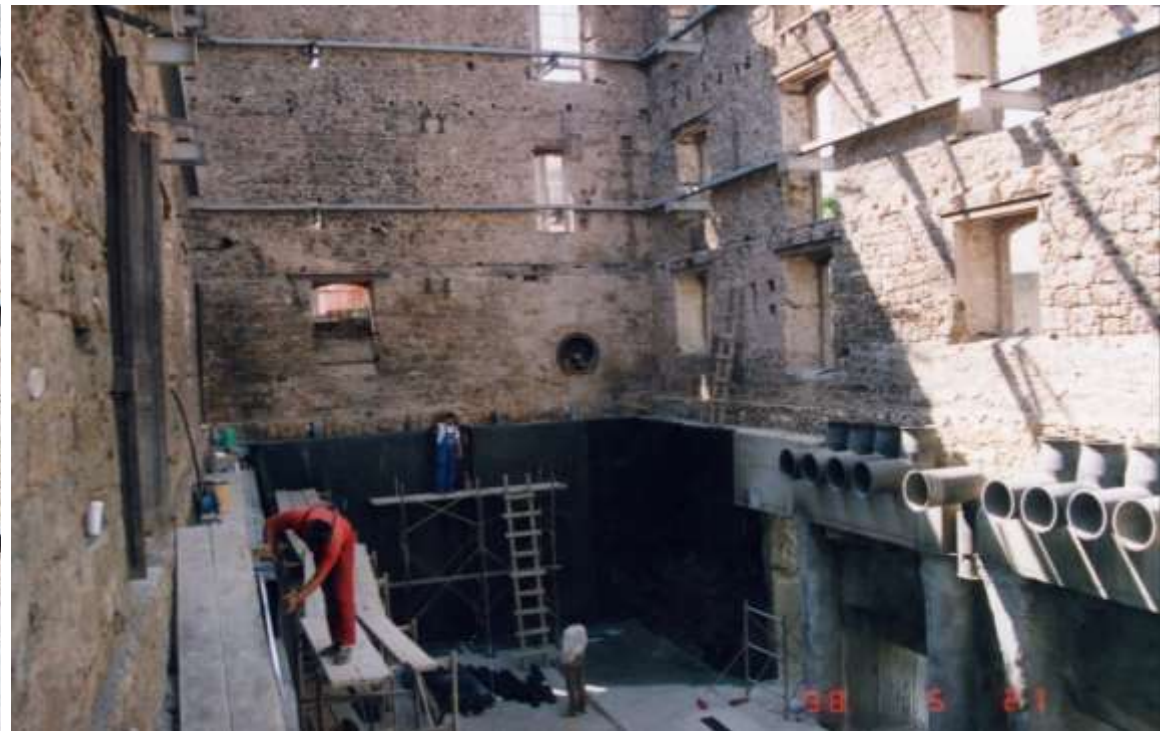
Κατασκευή μικροπασσάλων για τη διάνοιξη υπογείων

Διάνοιξη ενός υπογείου στο εσωτερικό του μύλου

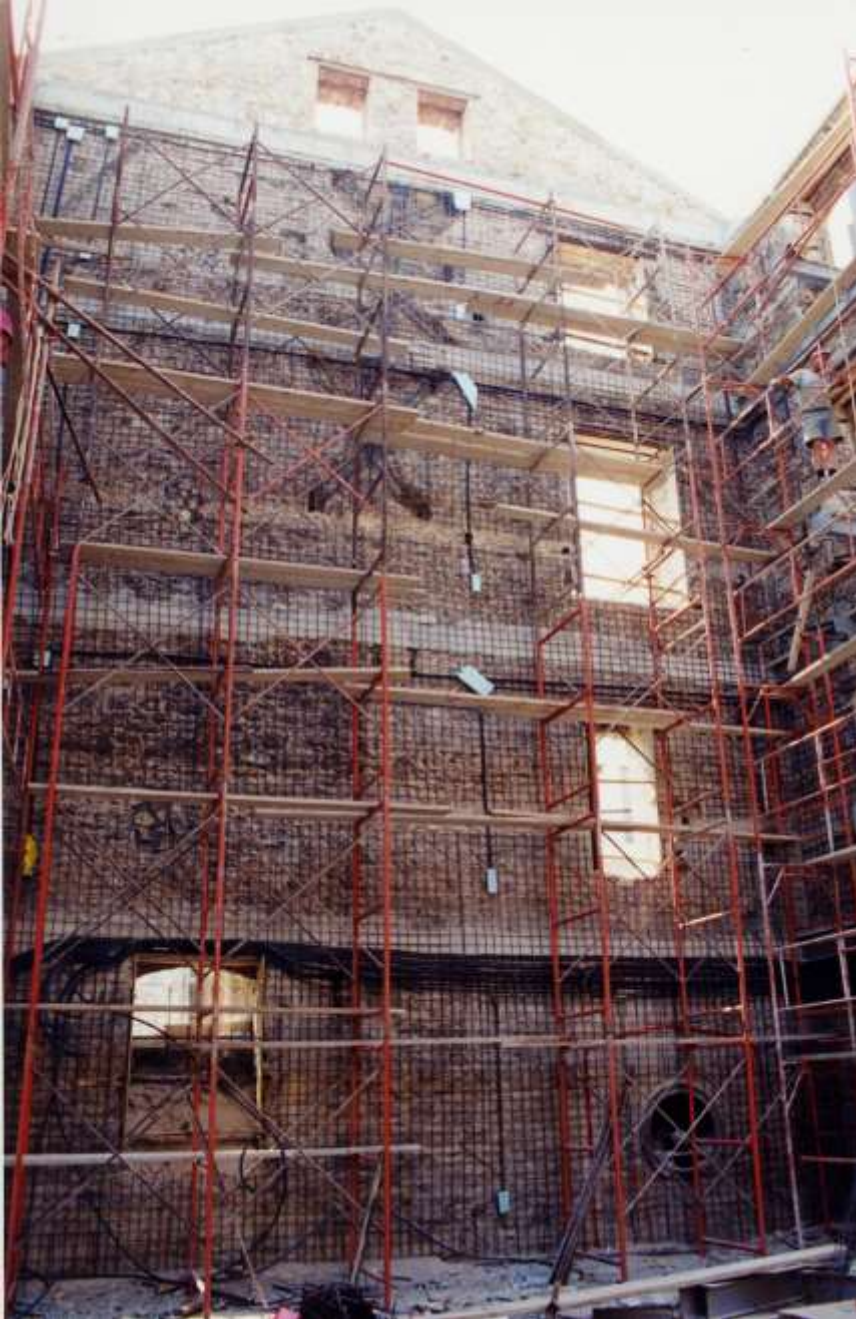
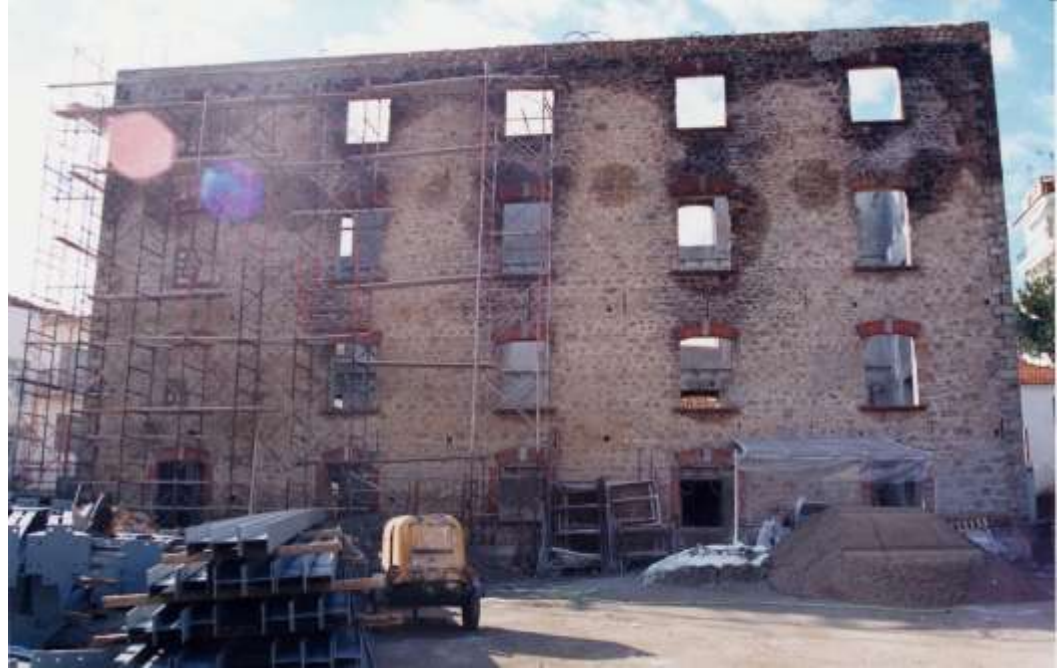
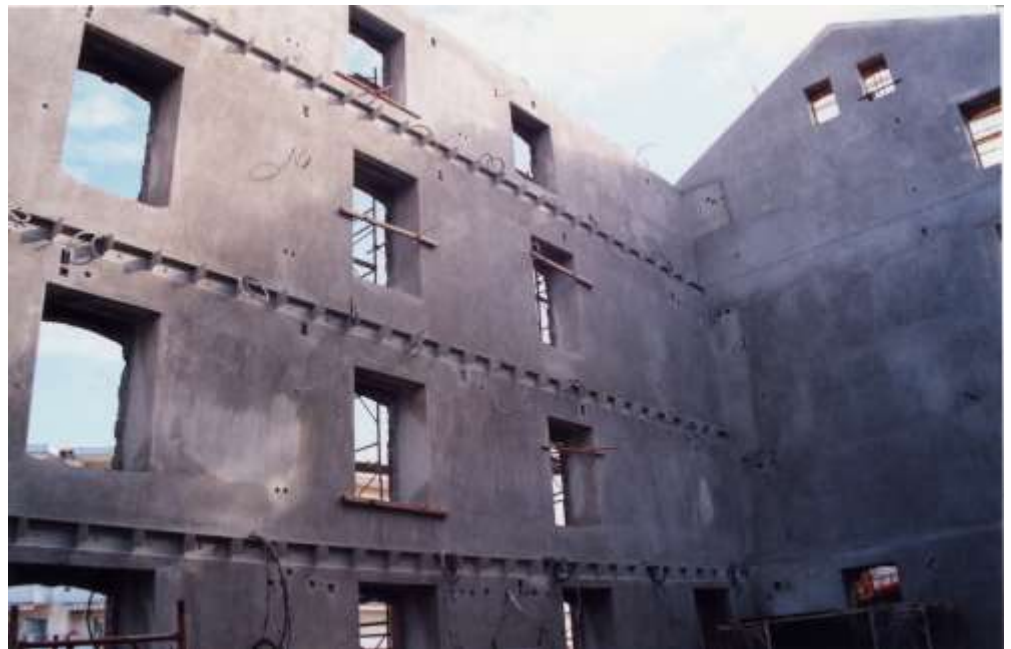
Επέκταση του κτηρίου σε νέα υπόγεια κατασκευή σε επαφή με τη δυτική πλευρά του κτηρίου

Εργασίες ενίσχυσης των τοιχοποιιών (ενέματα, gunite)

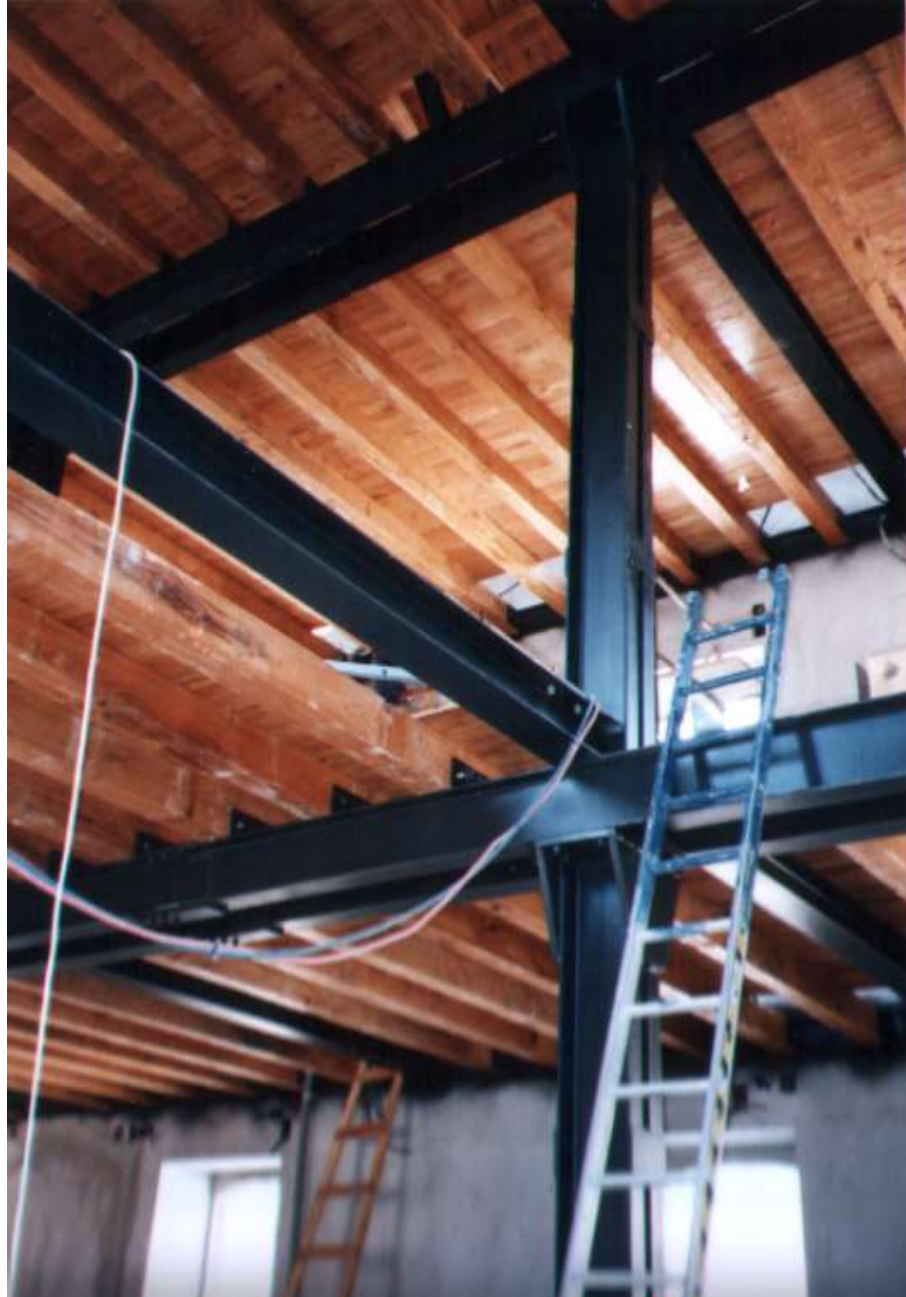
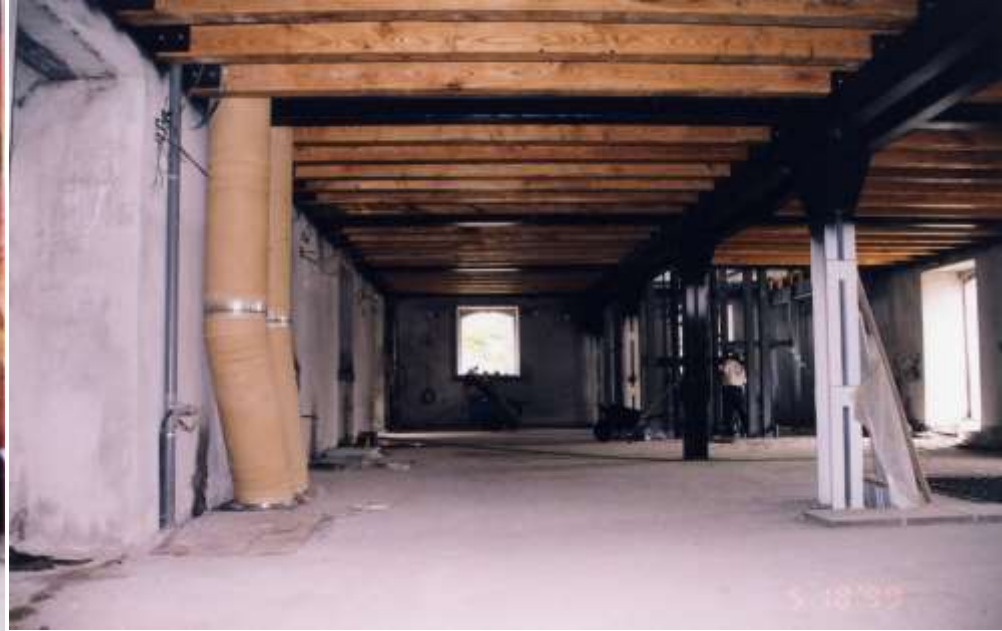
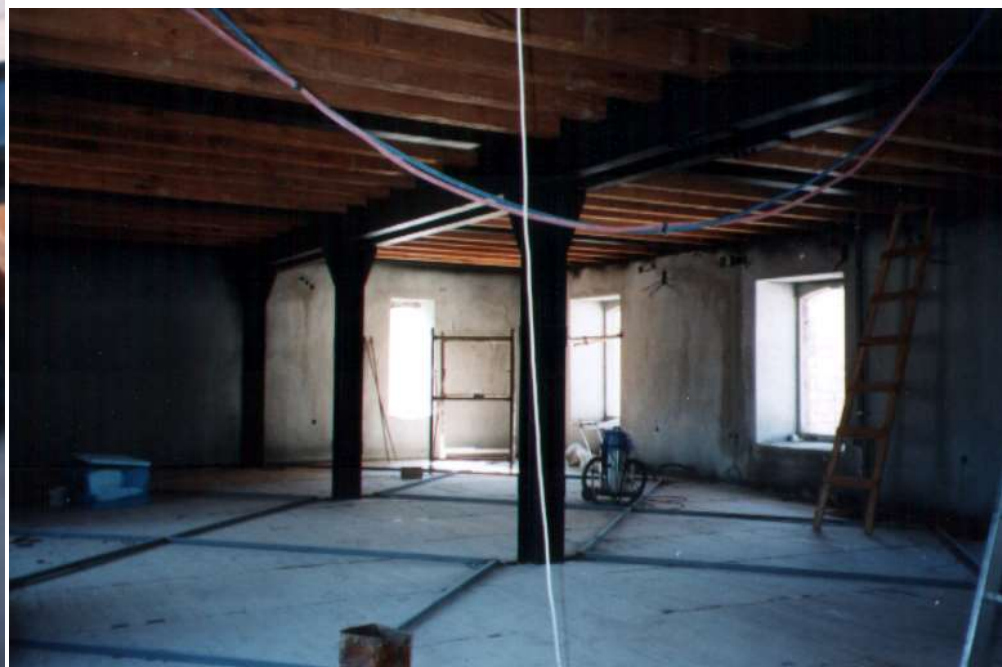
Ανακατασκευή μεταλλικού σκελετού δαπέδων.
Εμφανής τοποθέτηση Η/Μ εγκαταστάσεων
