# ΑΓ. ΑΧΙΛΛΕΙΟΣ

ΜΙΚΡΗ ΠΡΕΣΠΑ

1996-1997

## ΕΡΓΑΣΙΕΣ ΣΤΕΡΕΩΣΗΣ ΚΑΙ ΑΝΑΔΕΙΞΗΣ

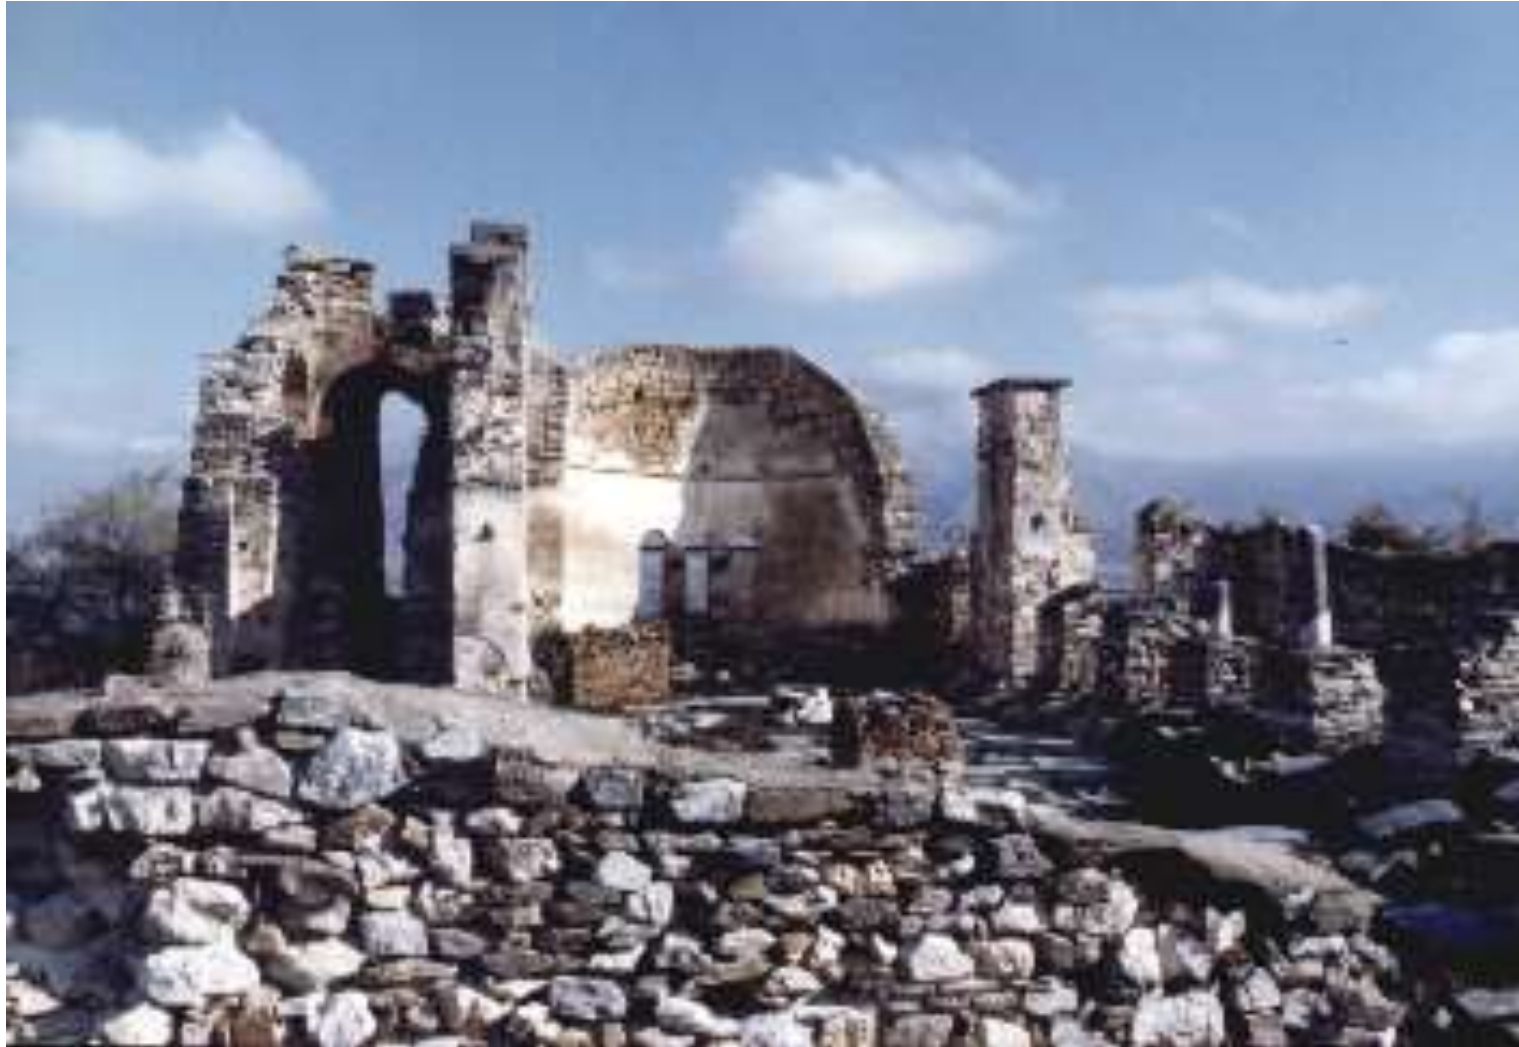
Βαθιά διάβρωση των κονιαμάτων δόμησης, λόγω της χρόνιας έκθεσής του στις δυσμενείς καιρικές συνθήκες

- Αρχαιολογικές έρευνες
- Βαθιά ή επιφανειακά αρμολογήματα λιθοδομών
- Αναδόμηση τόξων ανατολικής πεσσοστοιχίας
- Αποξήλωση πλακών σκυροδέματος στις απολήξεις τοιχοποιιών και αρμολογημάτων με μεγάλη ποσότητα τσιμέντου
- Κατασκευή στρώσης λίθων στην απόληξη τοιχοποιιών με υγρομονωτικό υλικό για την προστασία των υποκείμενων αυθεντικών τμημάτων
- Συντήρηση – συμπλήρωση δαπέδου ναού που αποκαλύφθηκε από τις ανασκαφικές εργασίες
- Συντήρηση υπολειμμάτων τοιχογραφιών και επιχρισμάτων
- Ηλεκτροφωτισμό

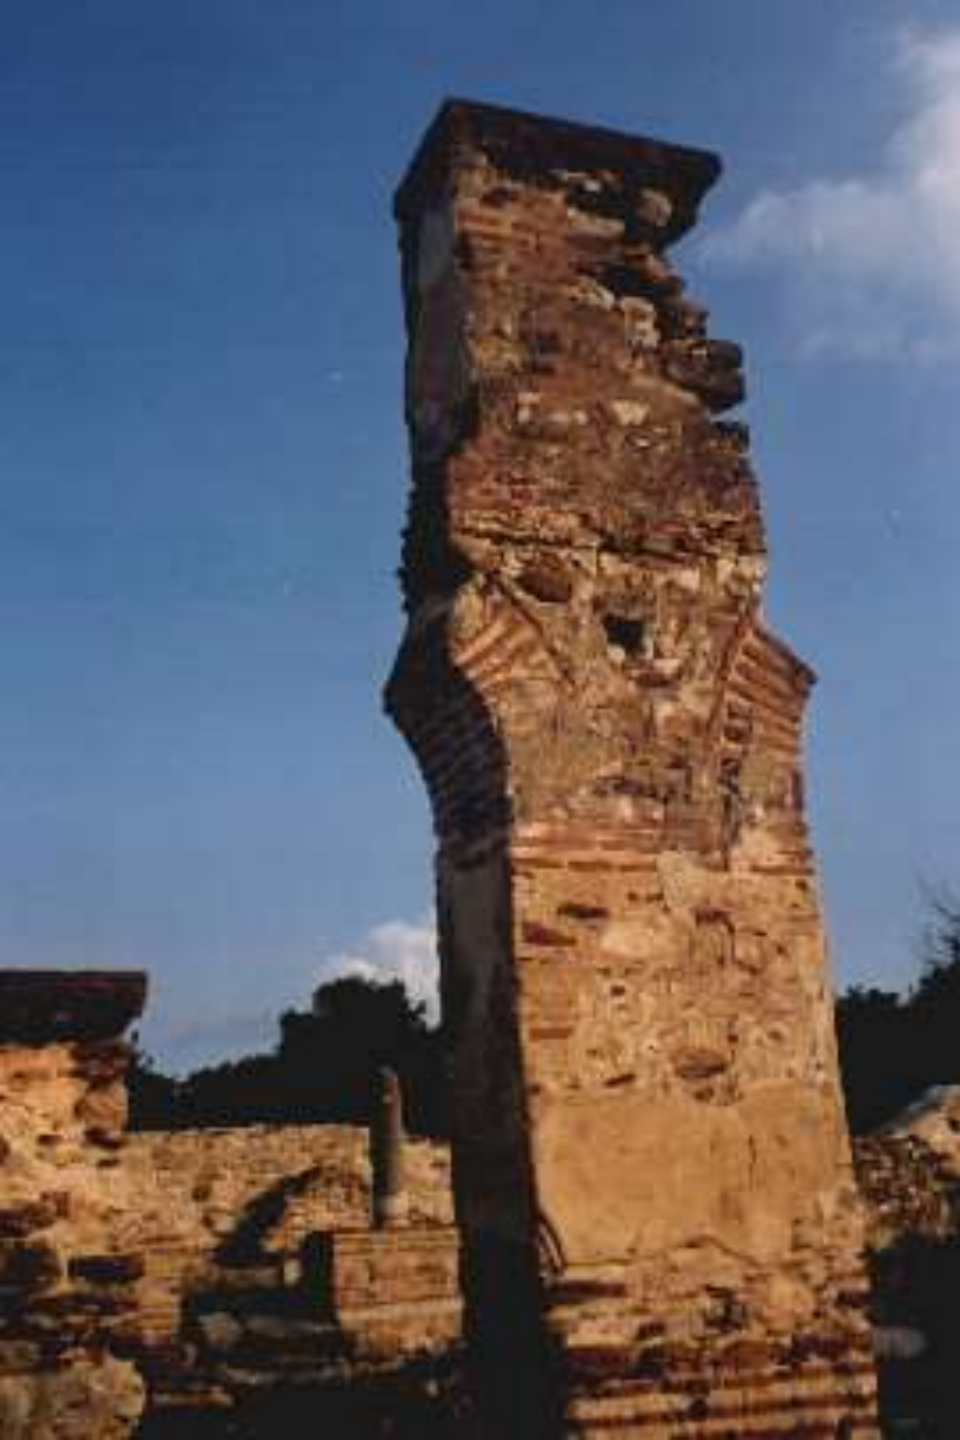
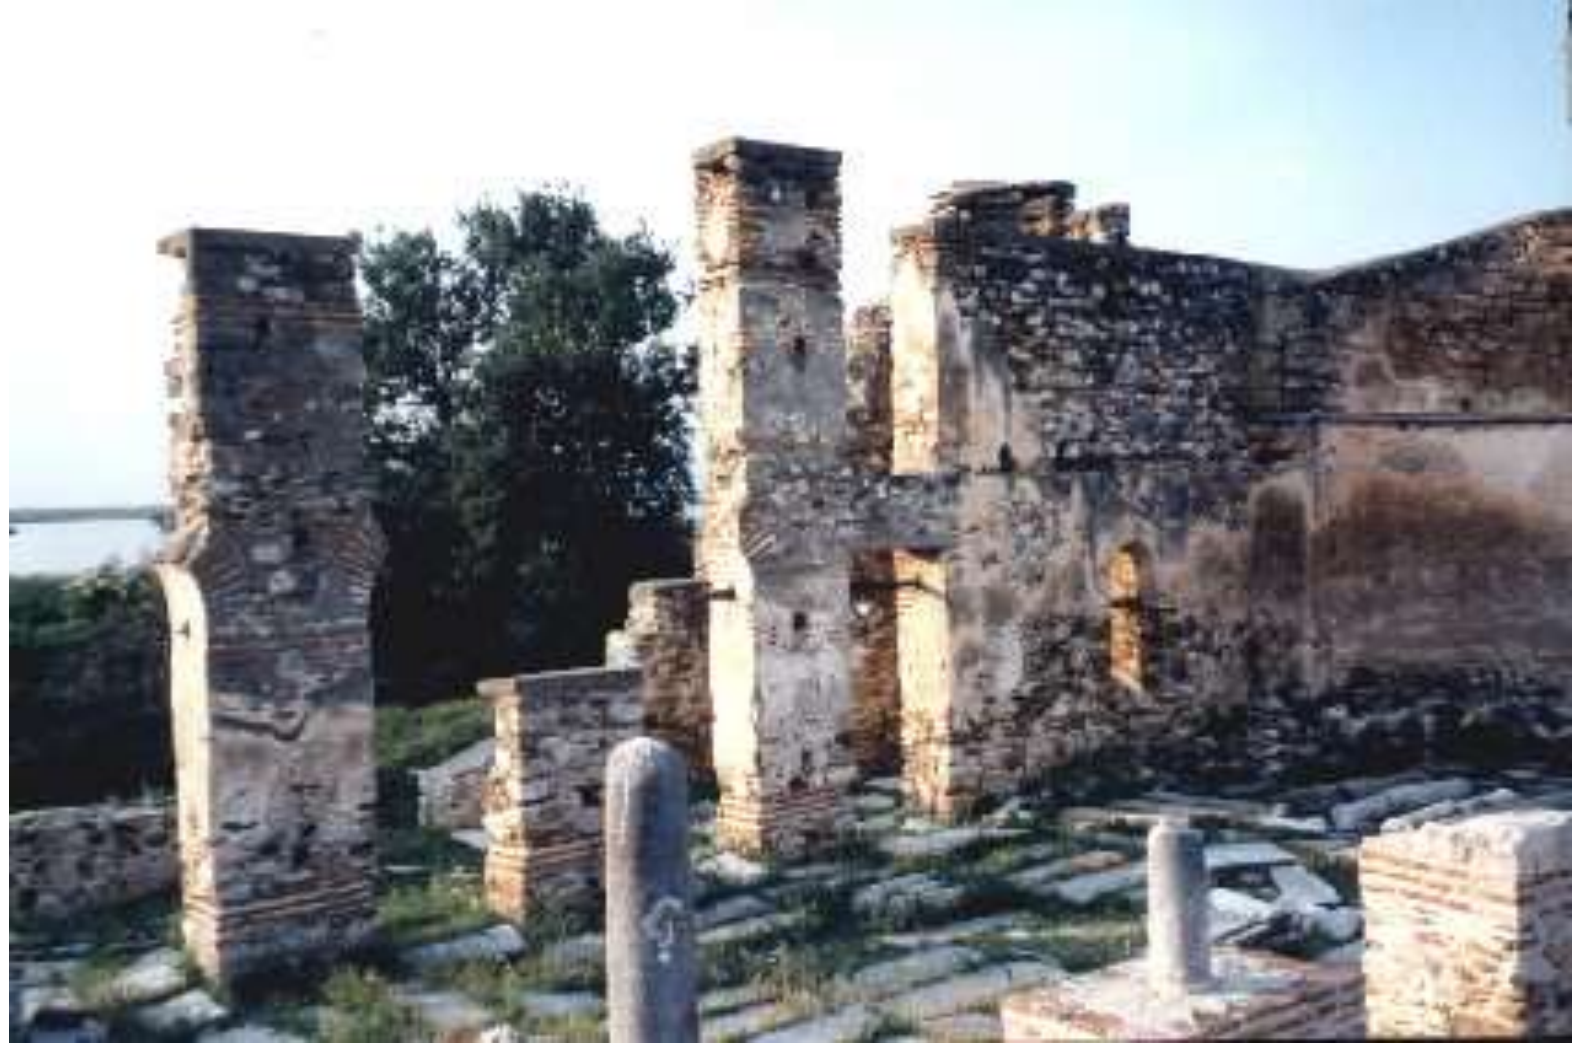
Προβλήματα στατικής επάρκειας στους ανατολικούς πεσσούς της βόρειας πεσσοστοιχίας.

Για την προστασία των απολήξεων των τοικοποιιών από τη βροχή κατασκευάσθηκαν στη 10ετία του 1960 πλάκες επικάλυψης από σκυρόδεμα. Το νερό και ο παγετός συνέχισαν τη δράση τους κάτω από αυτές προκαλώντας λύση της συνοχής της τοικοποιίας και τοπικές καταστροφές

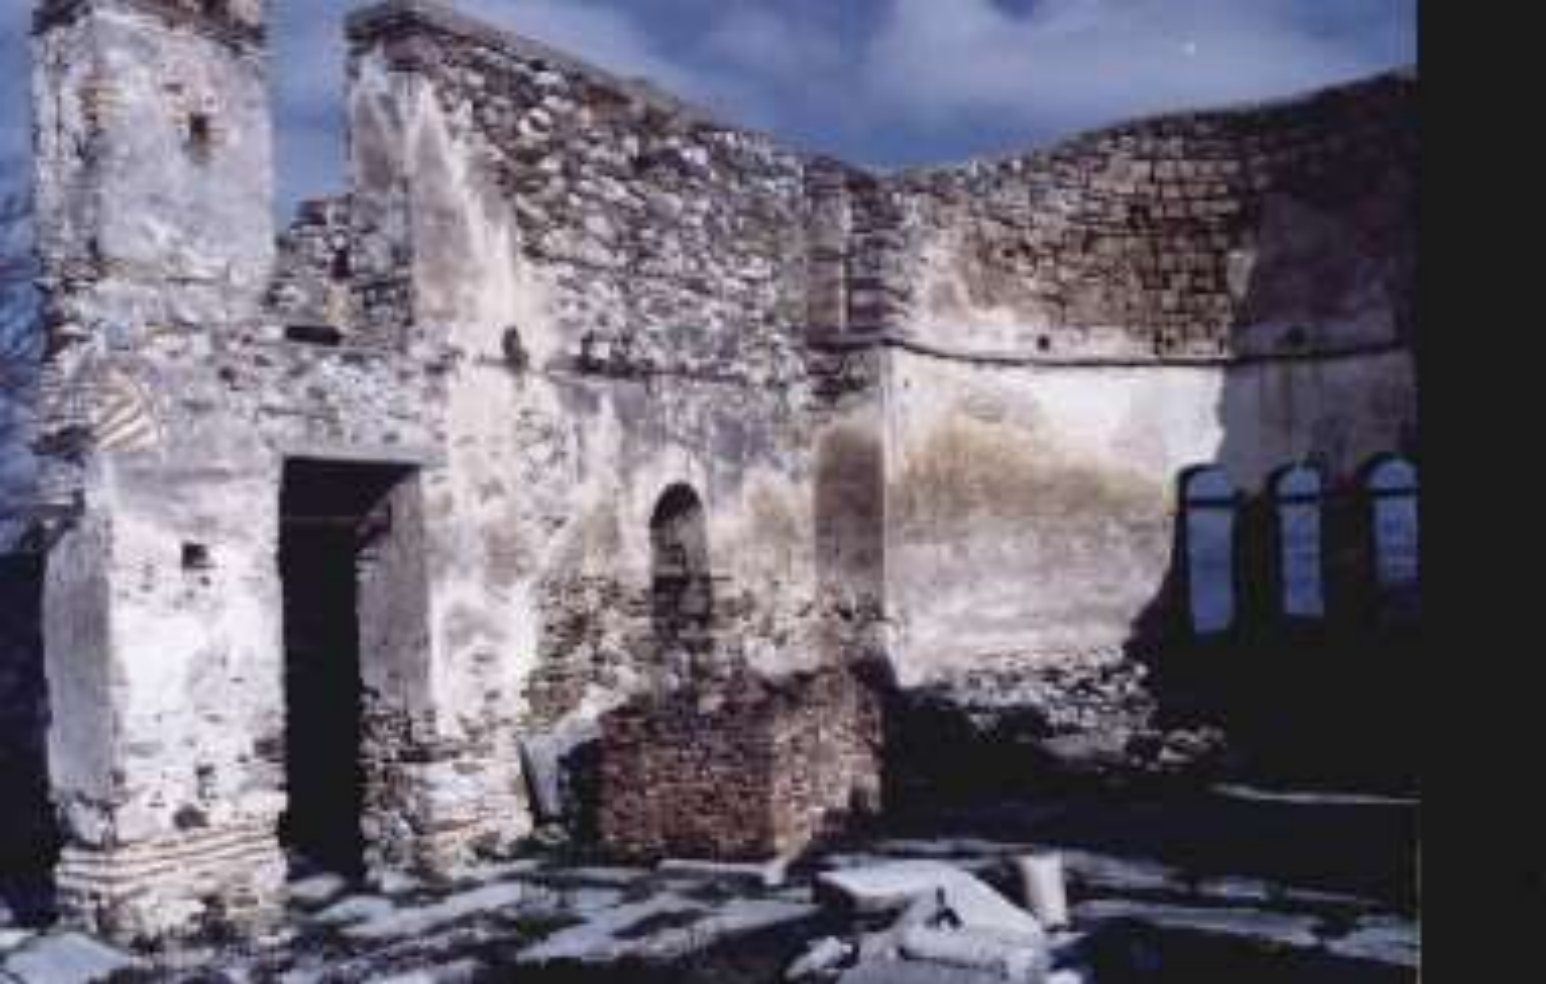
Διάβρωση κονιάματος, λύση της συνοχής της τοιχοποιίας  
και τοπικές καταστροφές  
Χαμηλή βλάστηση  
Υγρασία

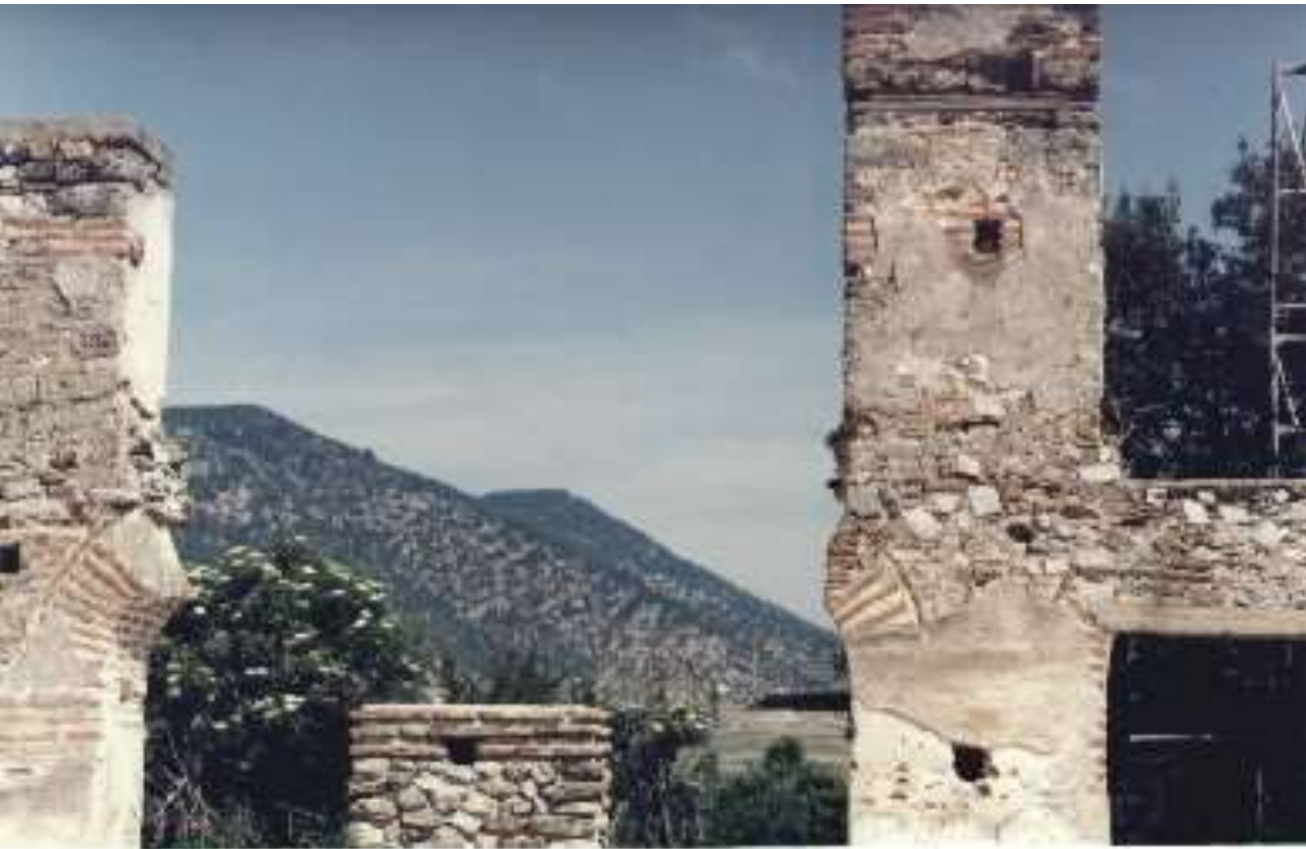
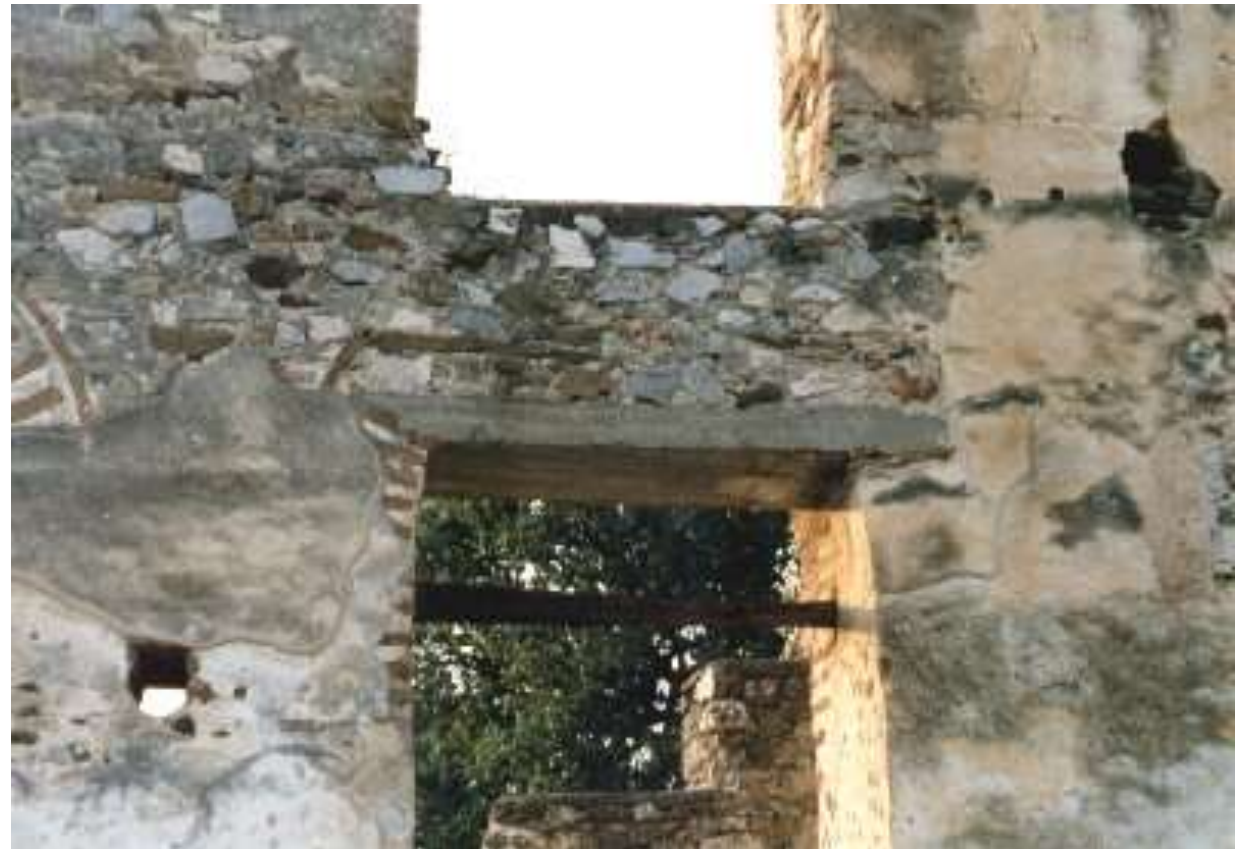
Λεπτομέρεια από τους πεσσούς της ανατολικής πεσσοστοιχίας.  
Διακρίνεται η κατασκευή πλάκας από οπλισμένο σκυρόδεμα στη  
θέση τόξου

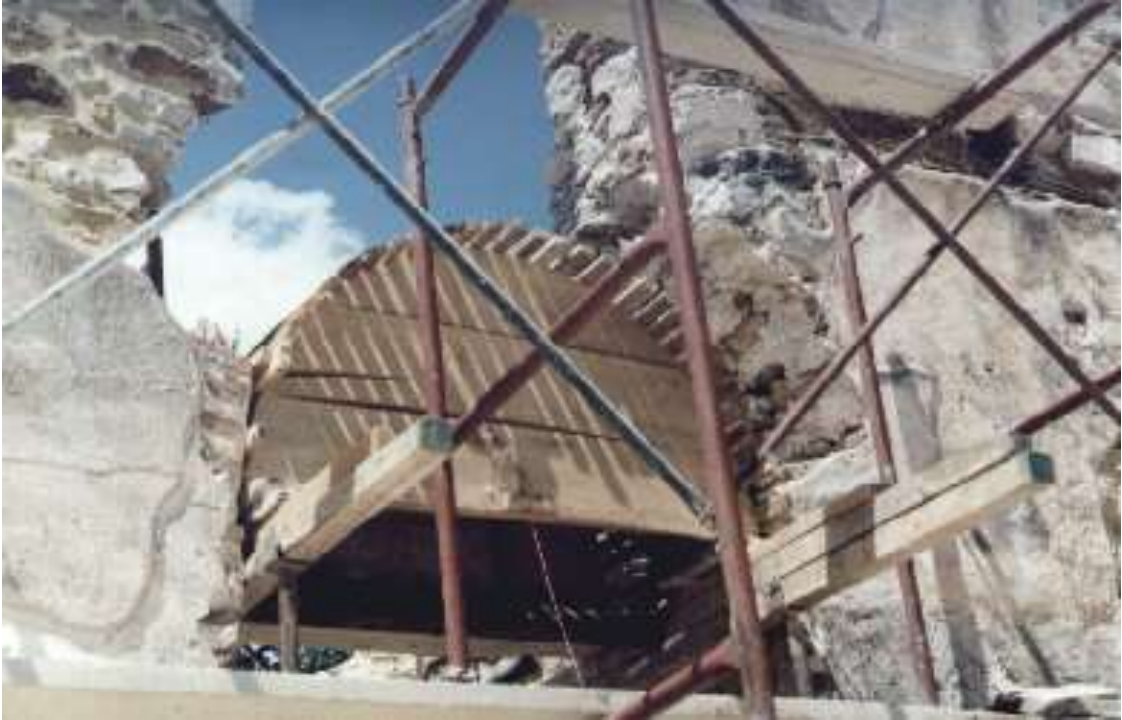
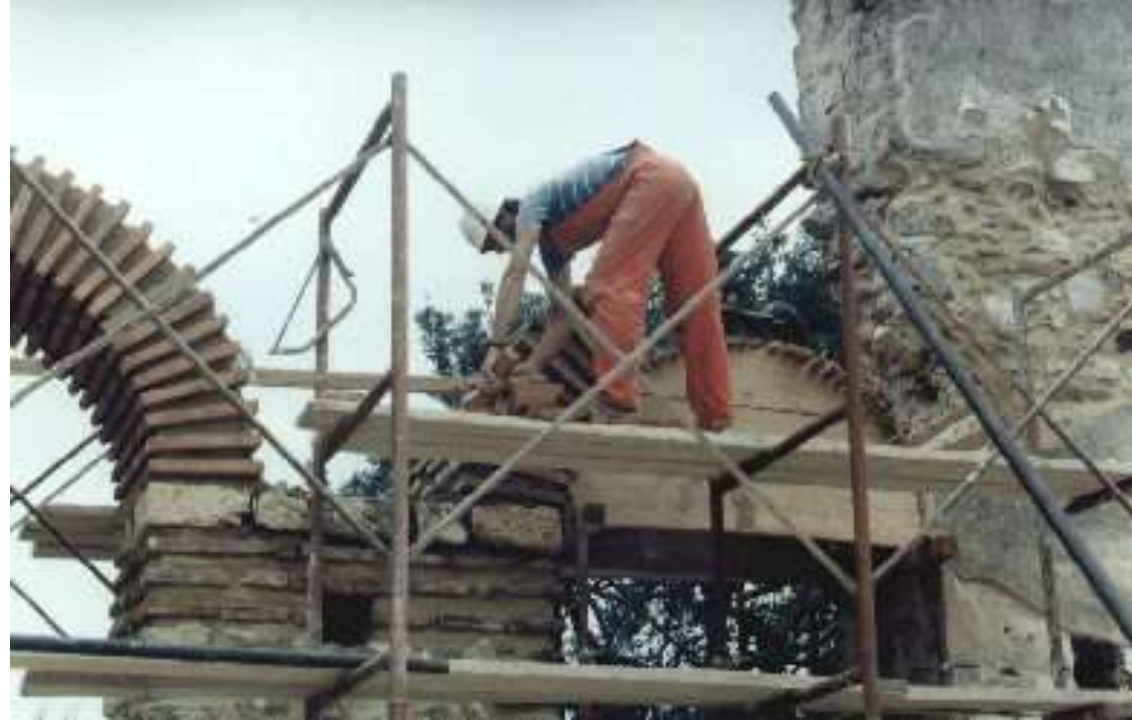
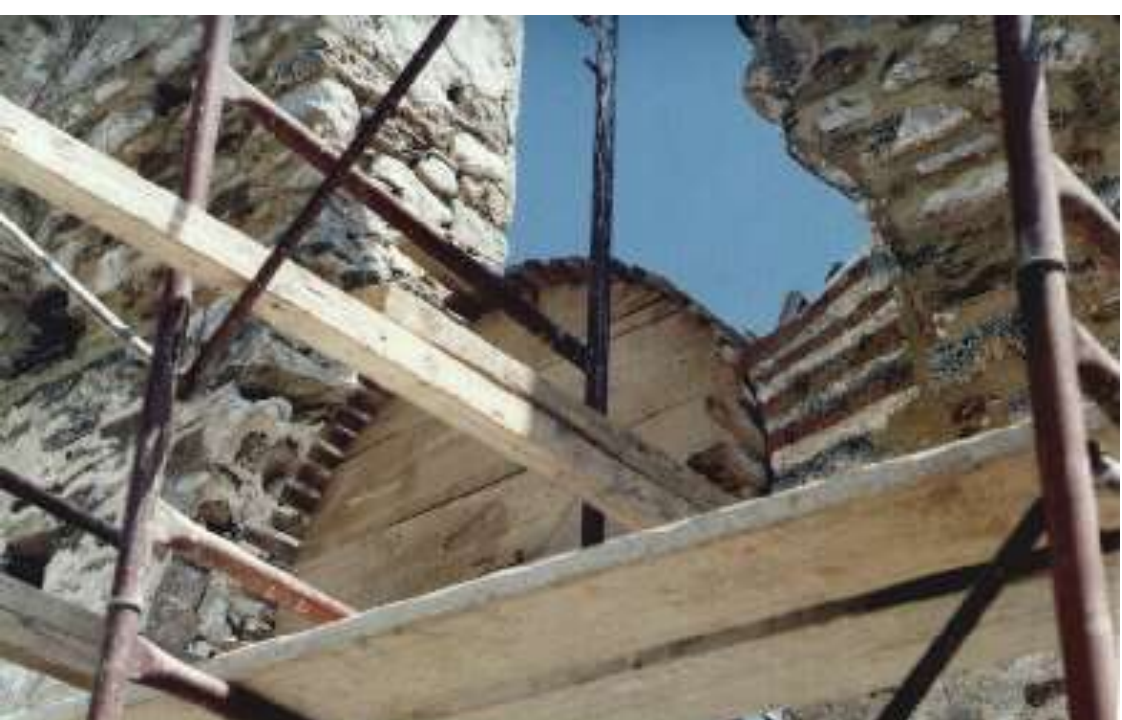
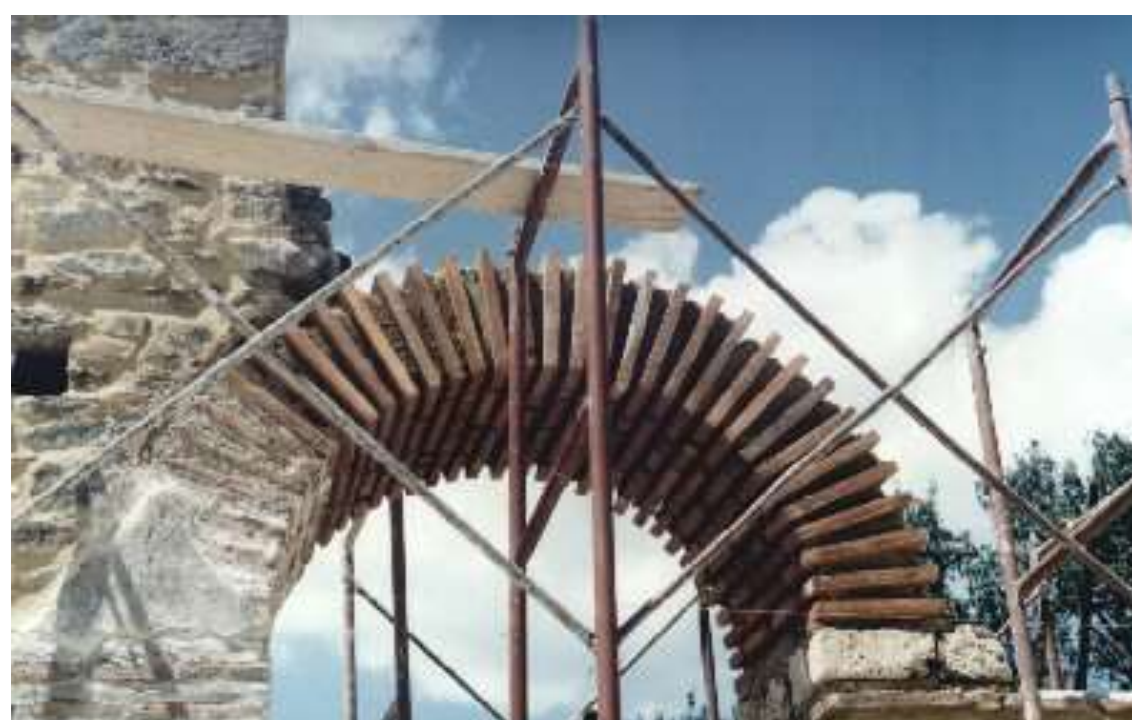
Ανακατασκευή  
τόξων βόρειας  
πεσσοστοιχίας

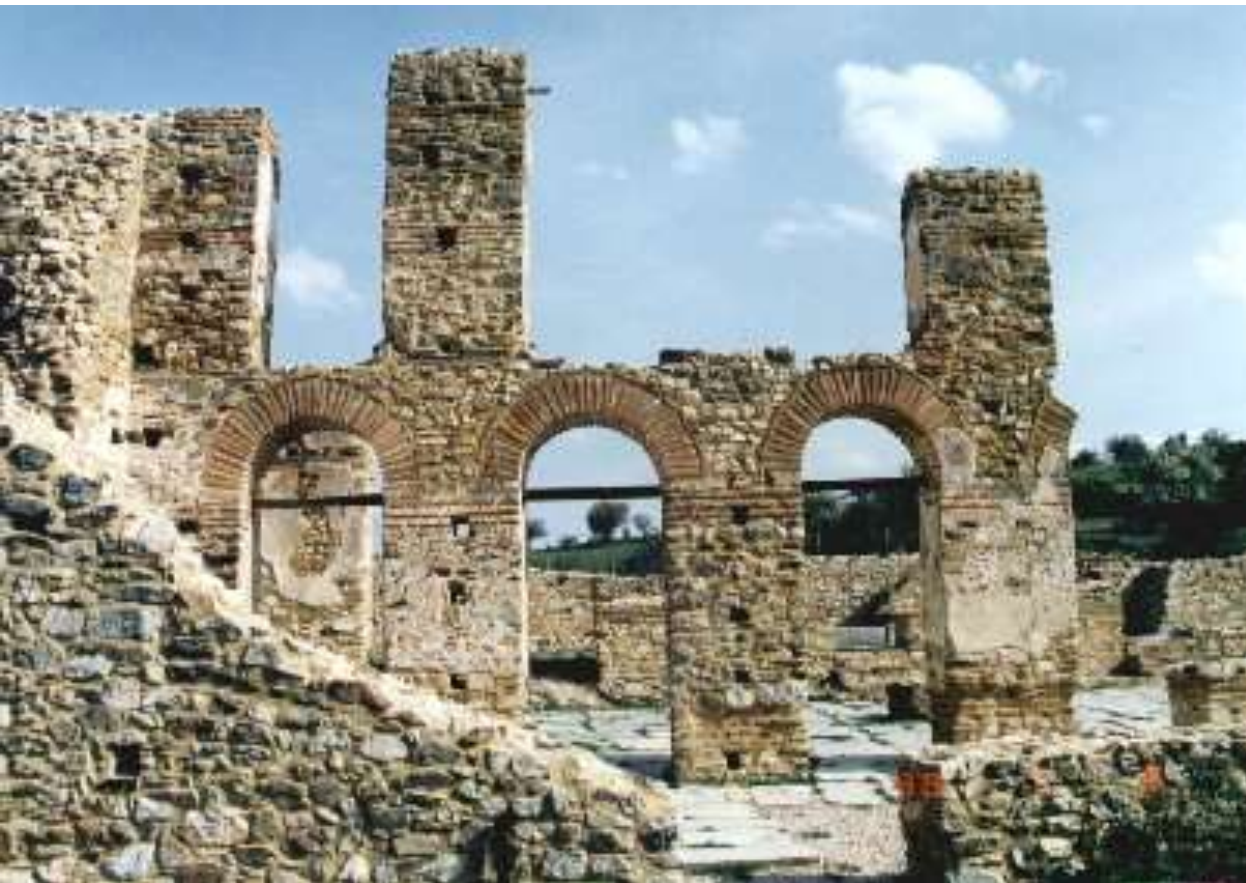
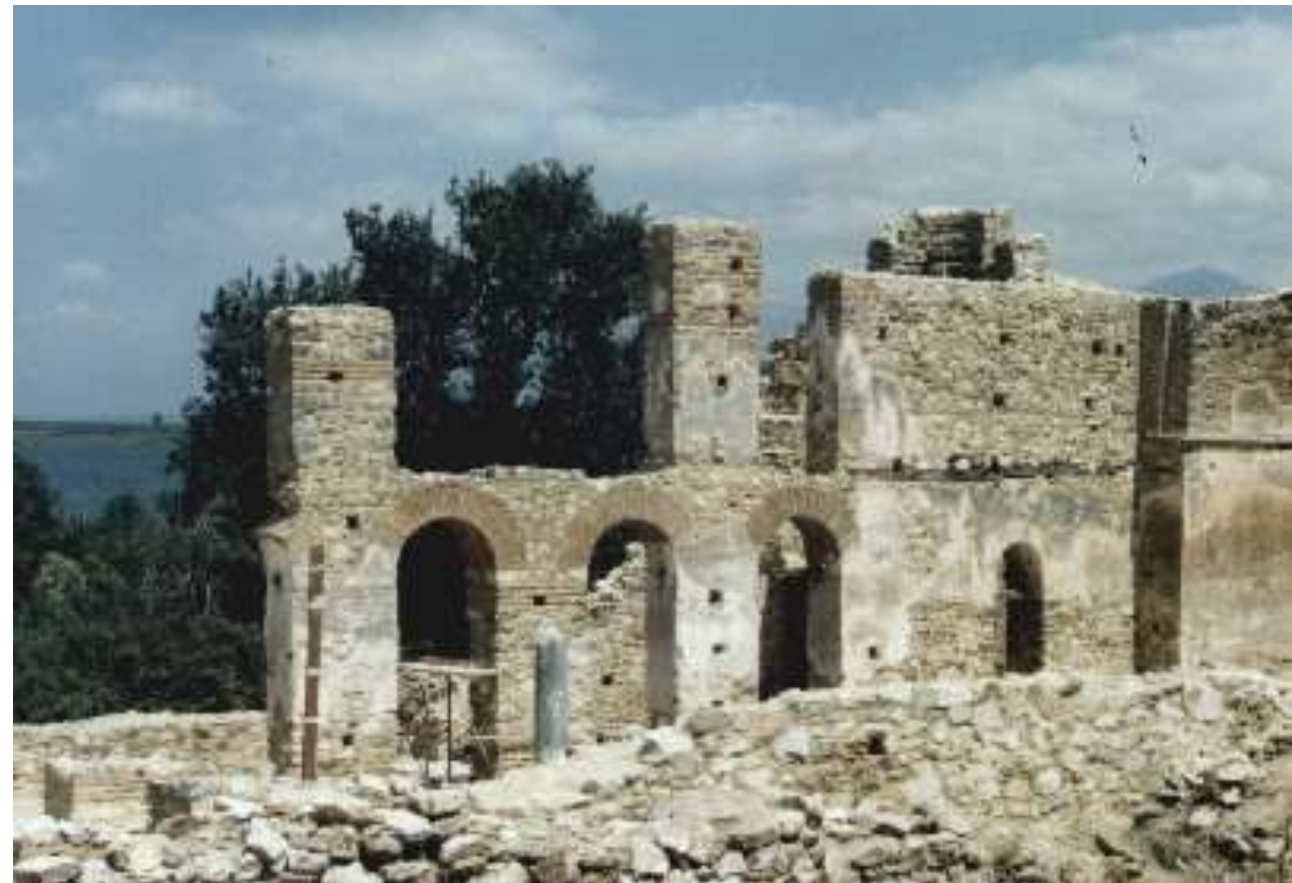
Η βόρειας πεσσοστοιχία μετά τις εργασίες

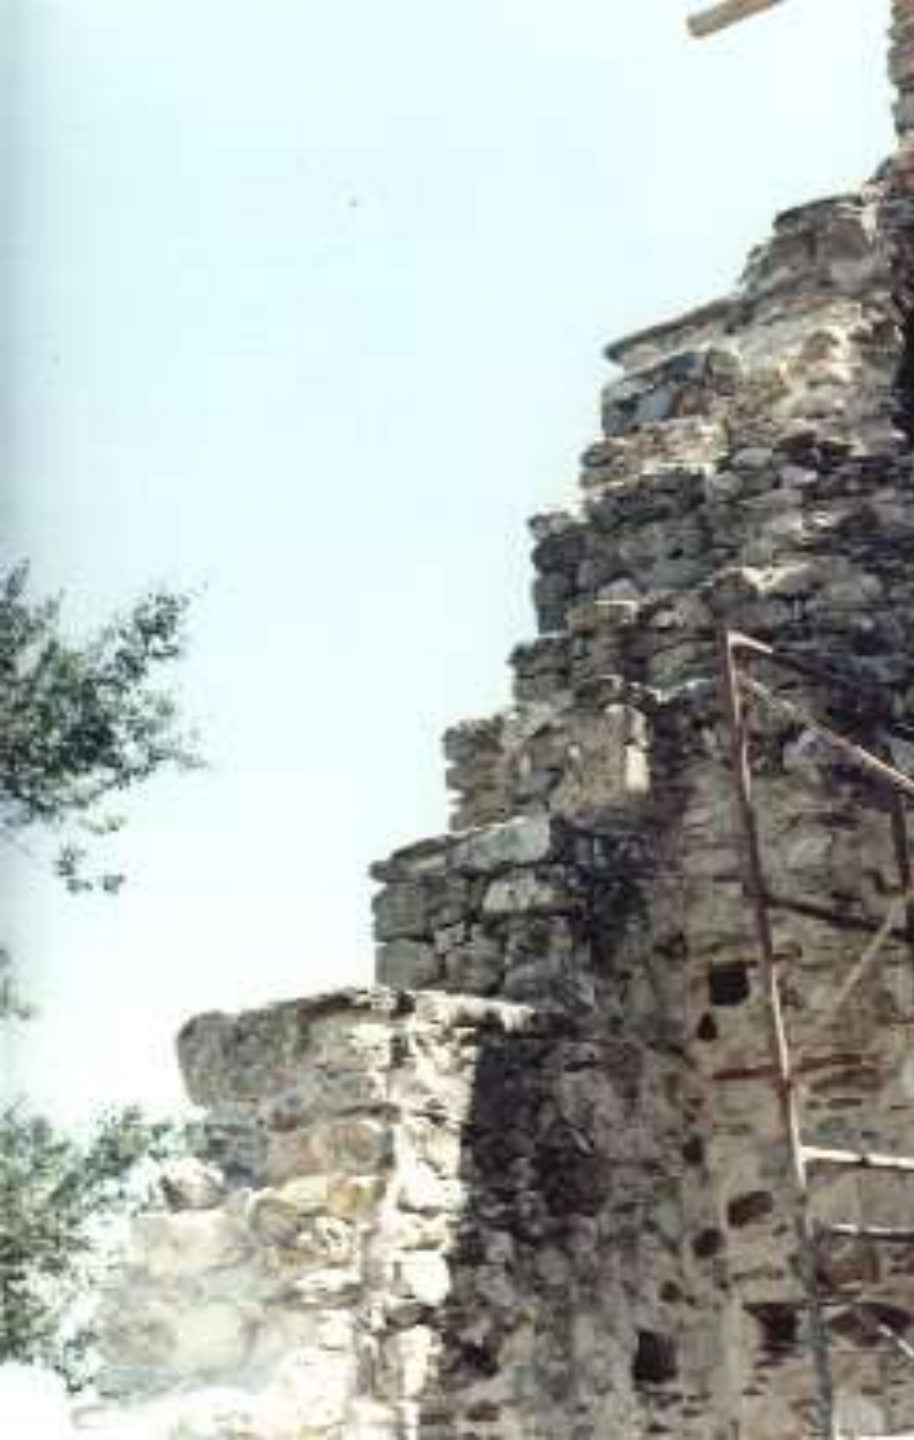
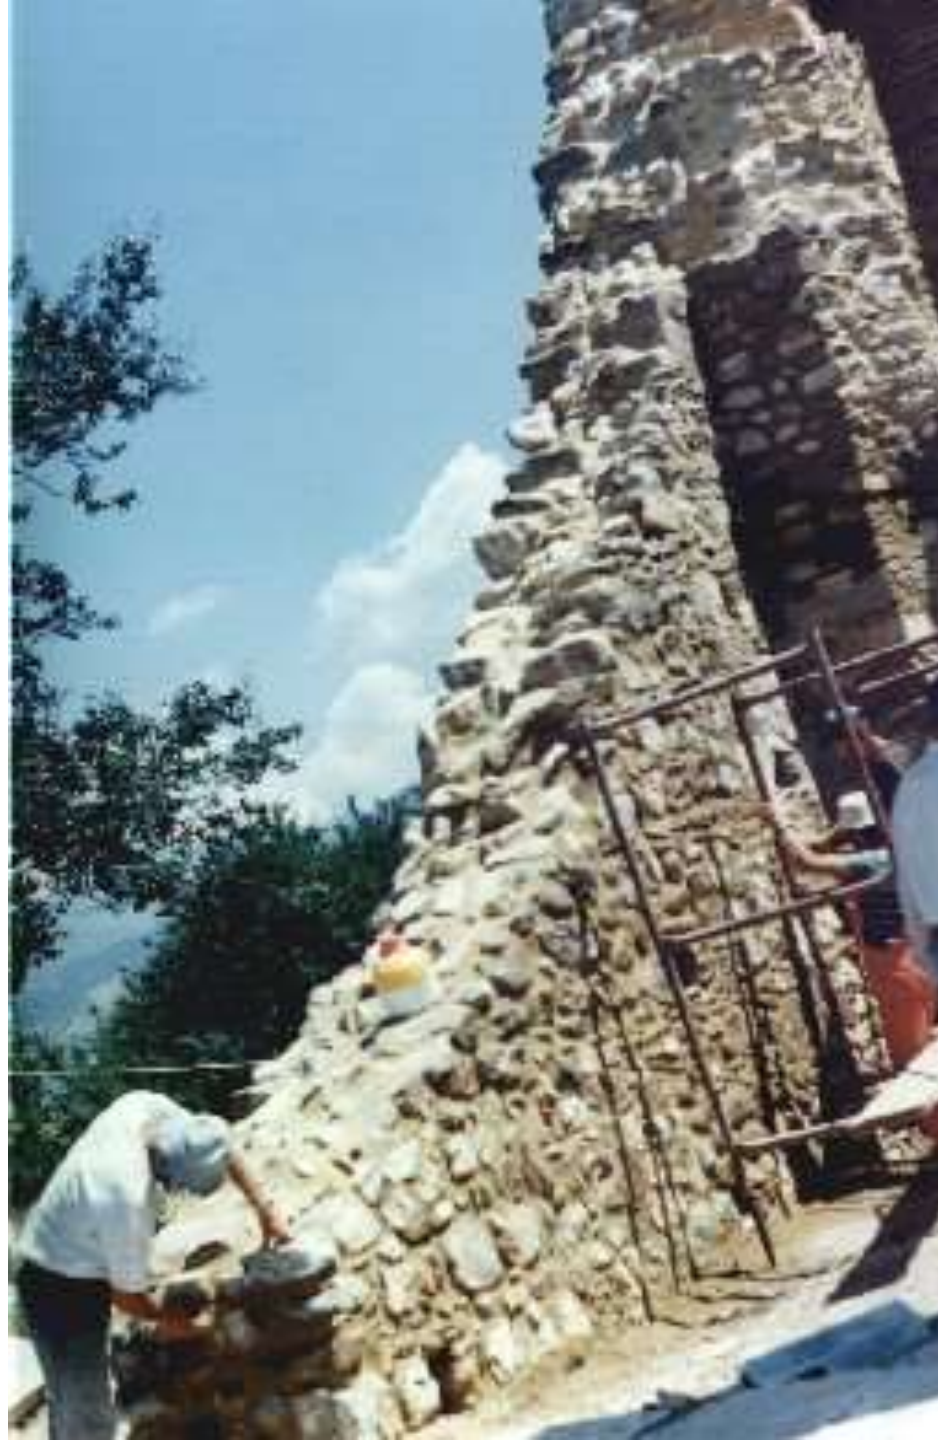
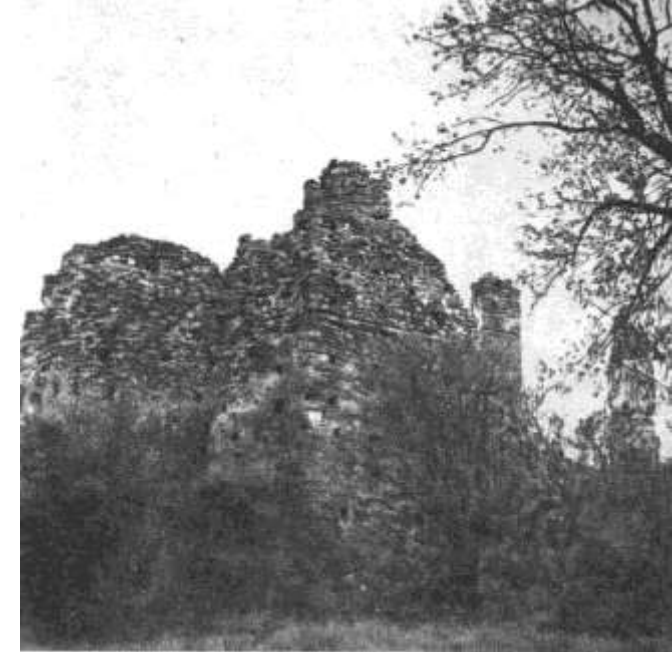
Καθαίρεση της μεταγενέστερης κλιμακωτής διάταξης της απόληξης του βόρειου τοίχου της πρόθεσης και επαναφορά στη προγενέστερη μορφή (της 10ετίας του 1960).

Κατασκευή στην απόληξη μιας στρώσης λίθων με υγρομονωτικό υλικό.

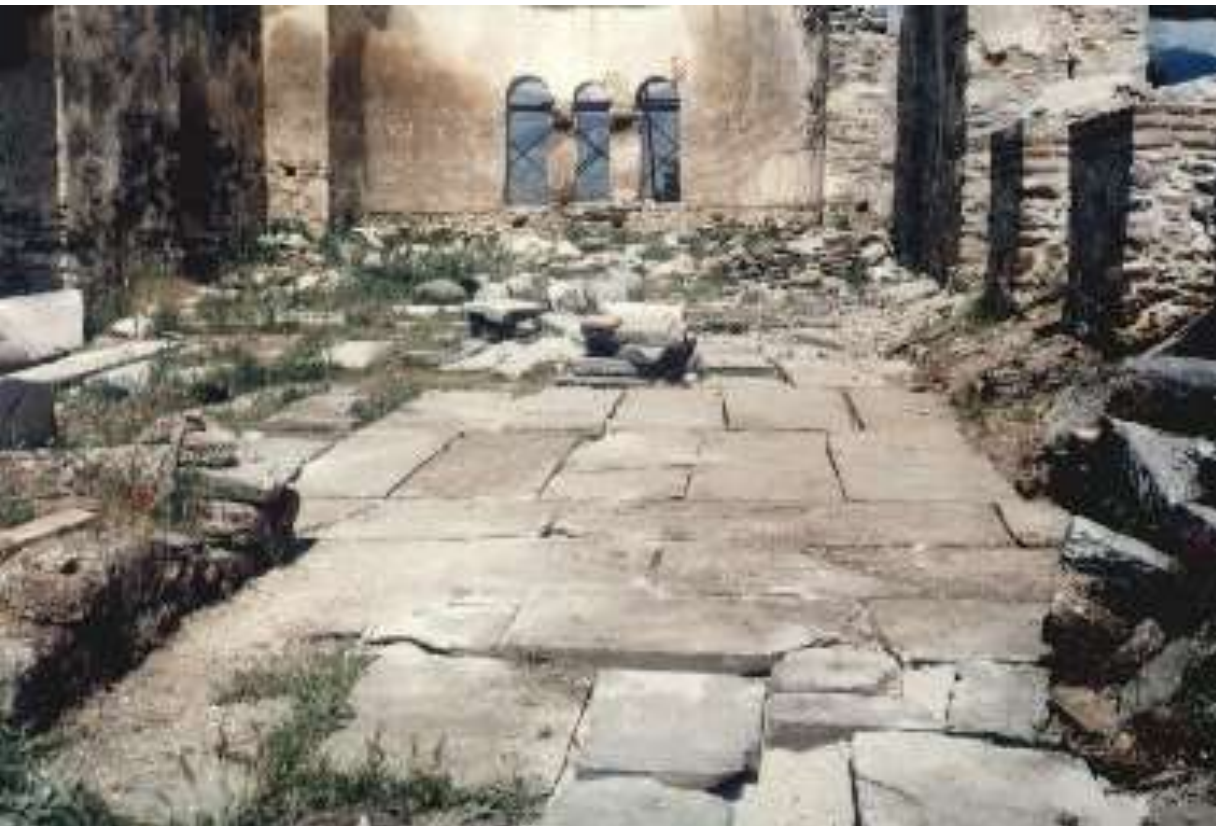
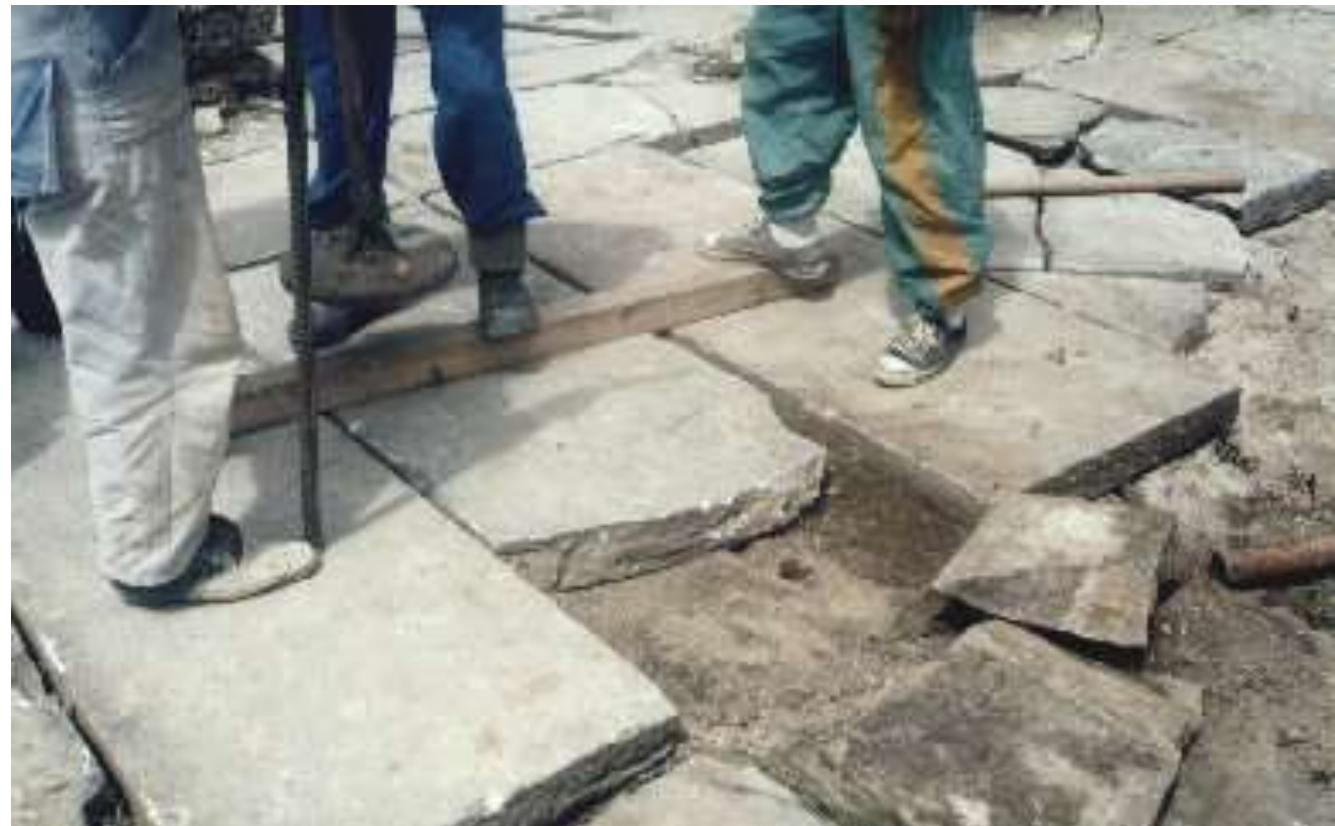
Απομακρύνθηκαν τμηματικά οι μαρμάρινες, σε δεύτερη χρήση, πλάκες του δαπέδου, οριζοντιώθηκε το έδαφος και συμπιέσθηκε και επανατοποθετήθηκαν.

Μπαζώθηκαν οι λάκκοι που δημιουργήθηκαν στο νάρθηκα από ανασκαφικές εργασίες οι οποίες έγιναν παλαιότερα και είχαν ως αποτέλεσμα να λιμνάζει το νερό.

Στις περιοχές που δεν διασώζονταν πλάκες δαπέδου, το δάπεδο συμπληρώθηκε με αμμοχάλικο.

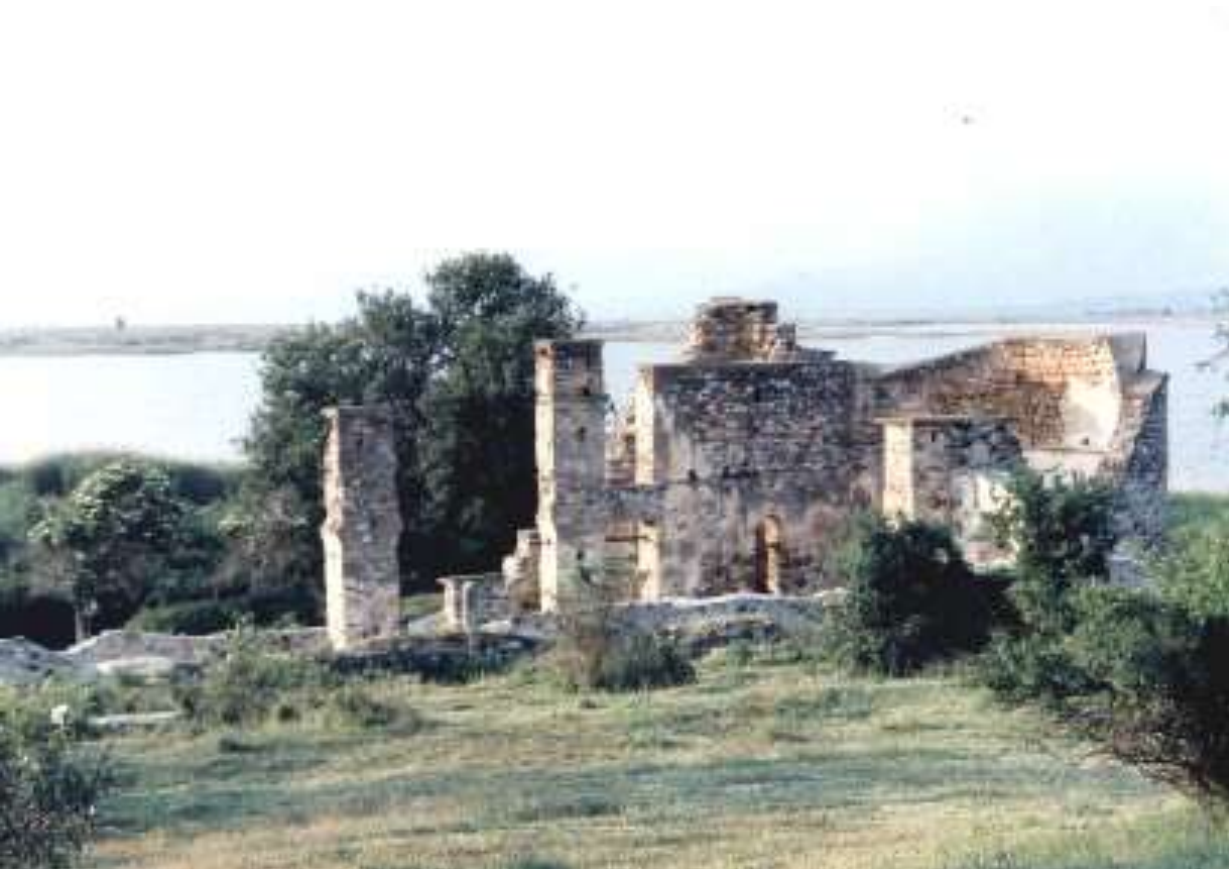
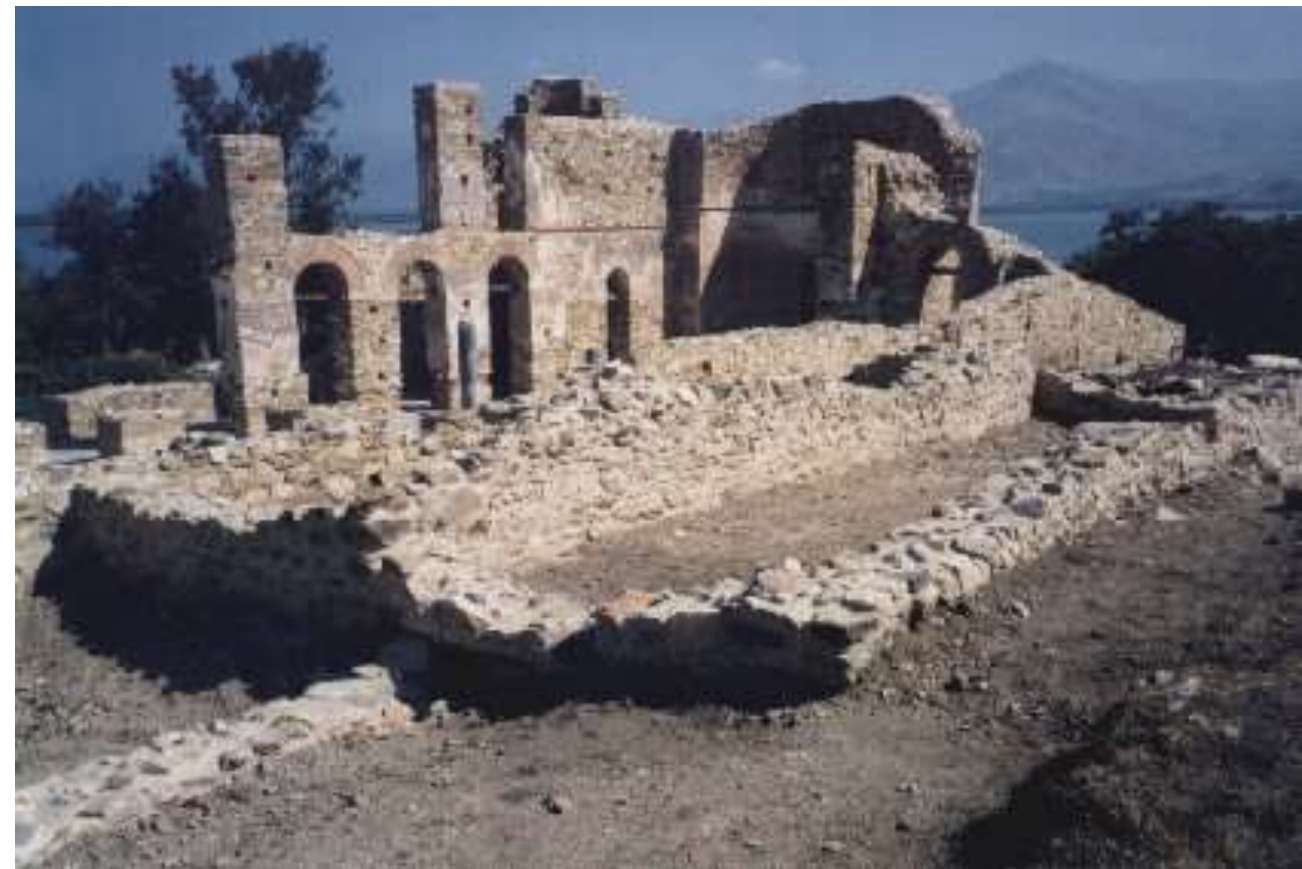
Συμπληρωματικές ανασκαφικές εργασίες σε επαφή με τη νότια όψη του ναού.  
Αποκαλύφθηκαν προσκτίσματα και ταφές, τα οποία συντηρήθηκαν και  
αναδείχθηκαν.
