# ΑΓ. ΑΧΙΛΛΕΙΟΣ

ΜΙΚΡΗ ΠΡΕΣΠΑ

1996-1997

## ΕΡΓΑΣΙΕΣ ΣΤΕΡΕΩΣΗΣ ΚΑΙ ΑΝΑΔΕΙΞΗΣ

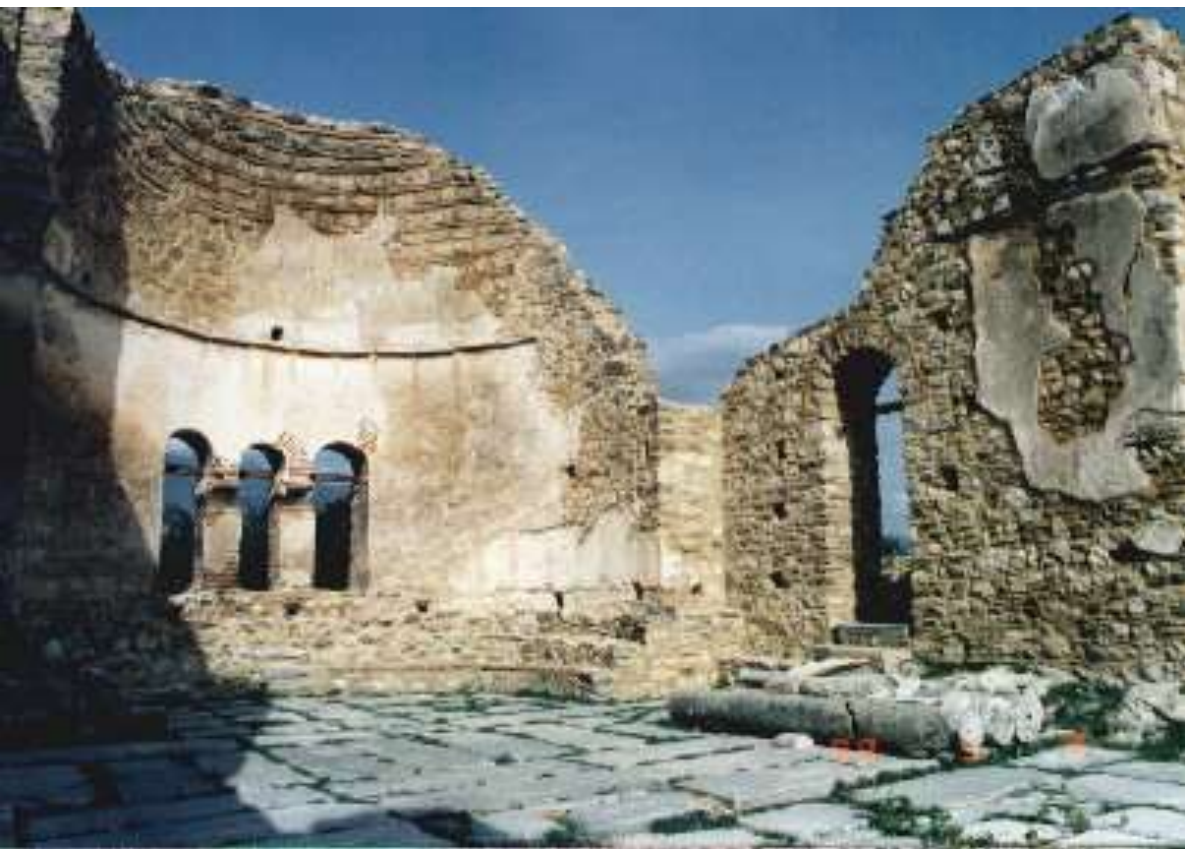
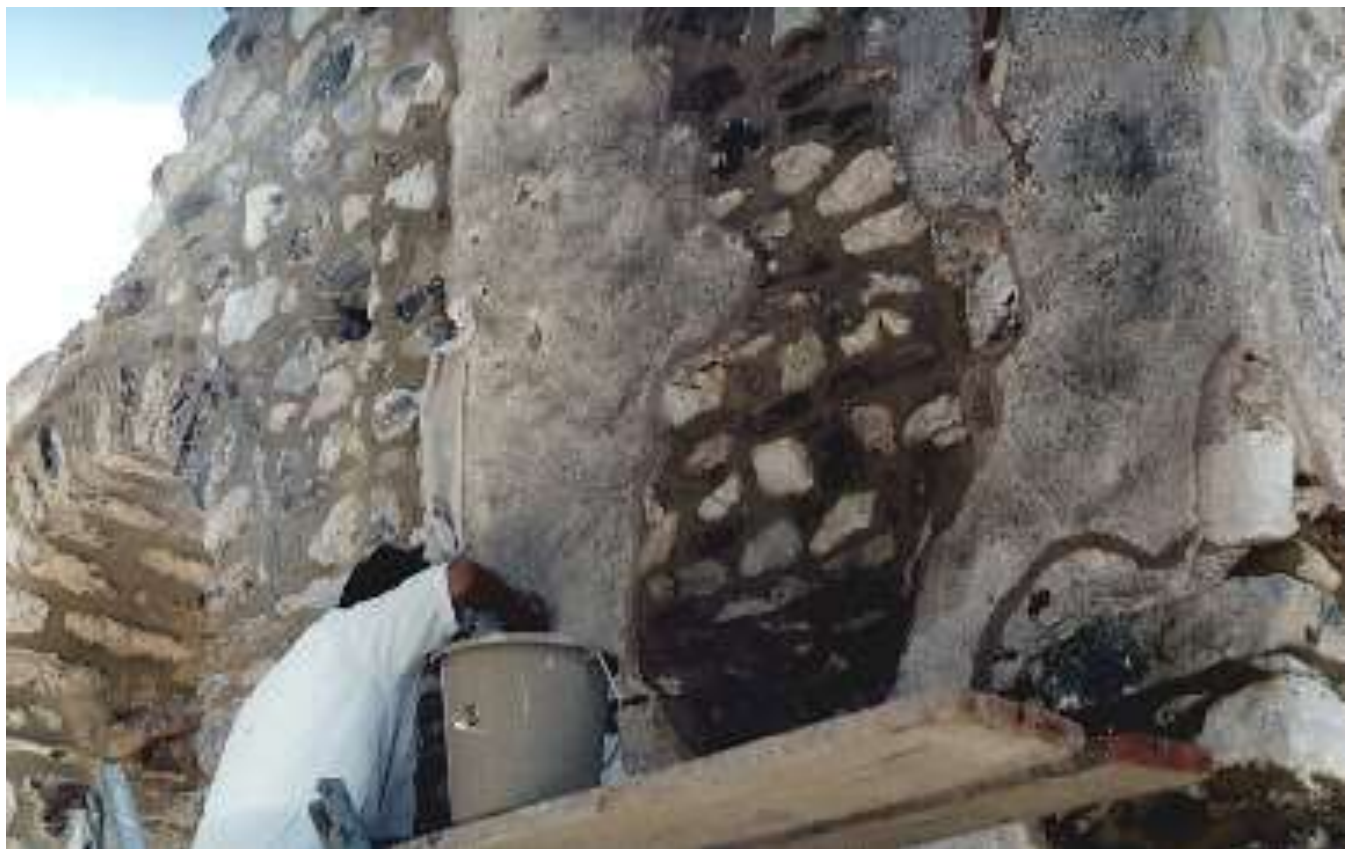
Αρμολογήματα λιθοδομών και στεφάνωμα επιχρισμάτων  
ΝΑ γωνία ιερού μετά τις εργασίες

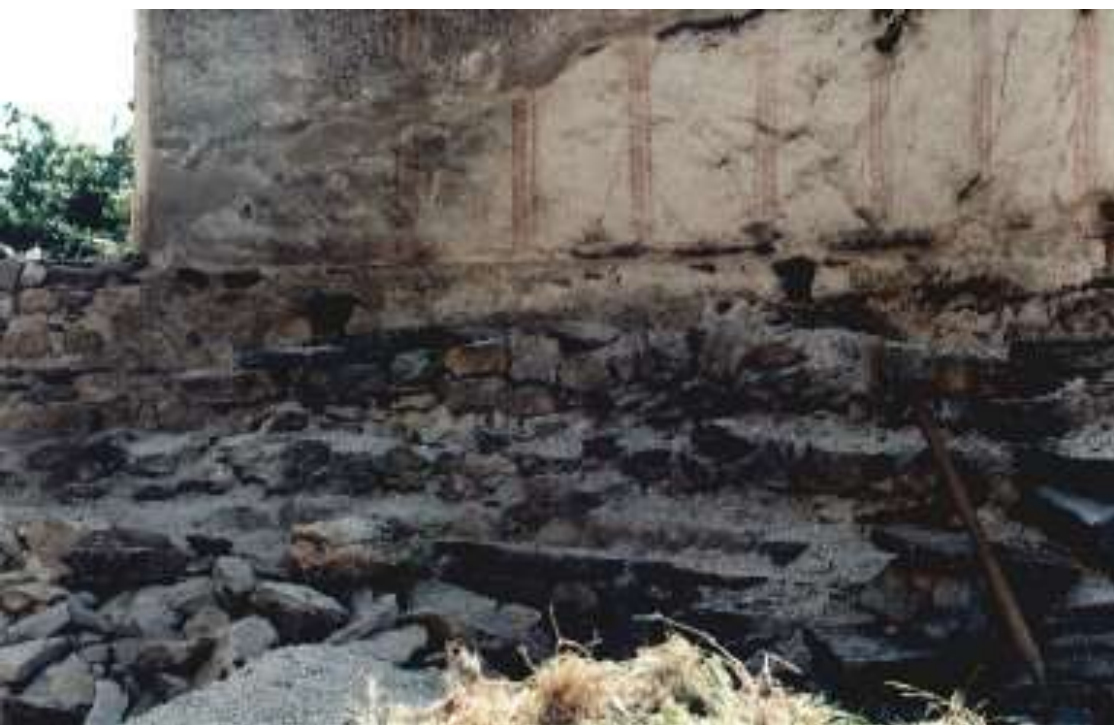
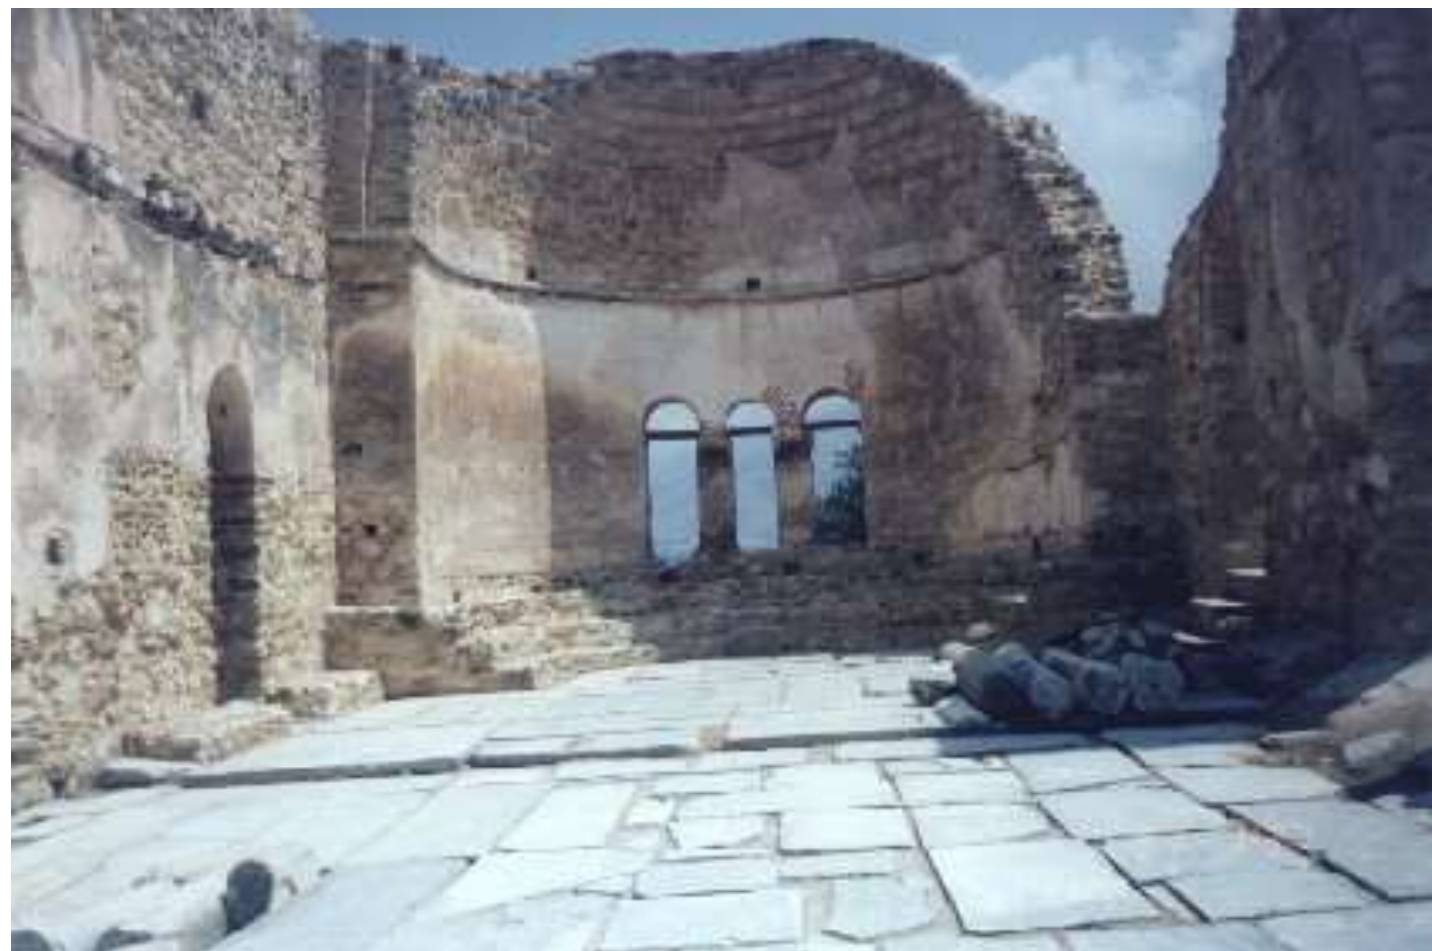
Το σύνθρονο στο ιερό, πριν και μετά τις εργασίες

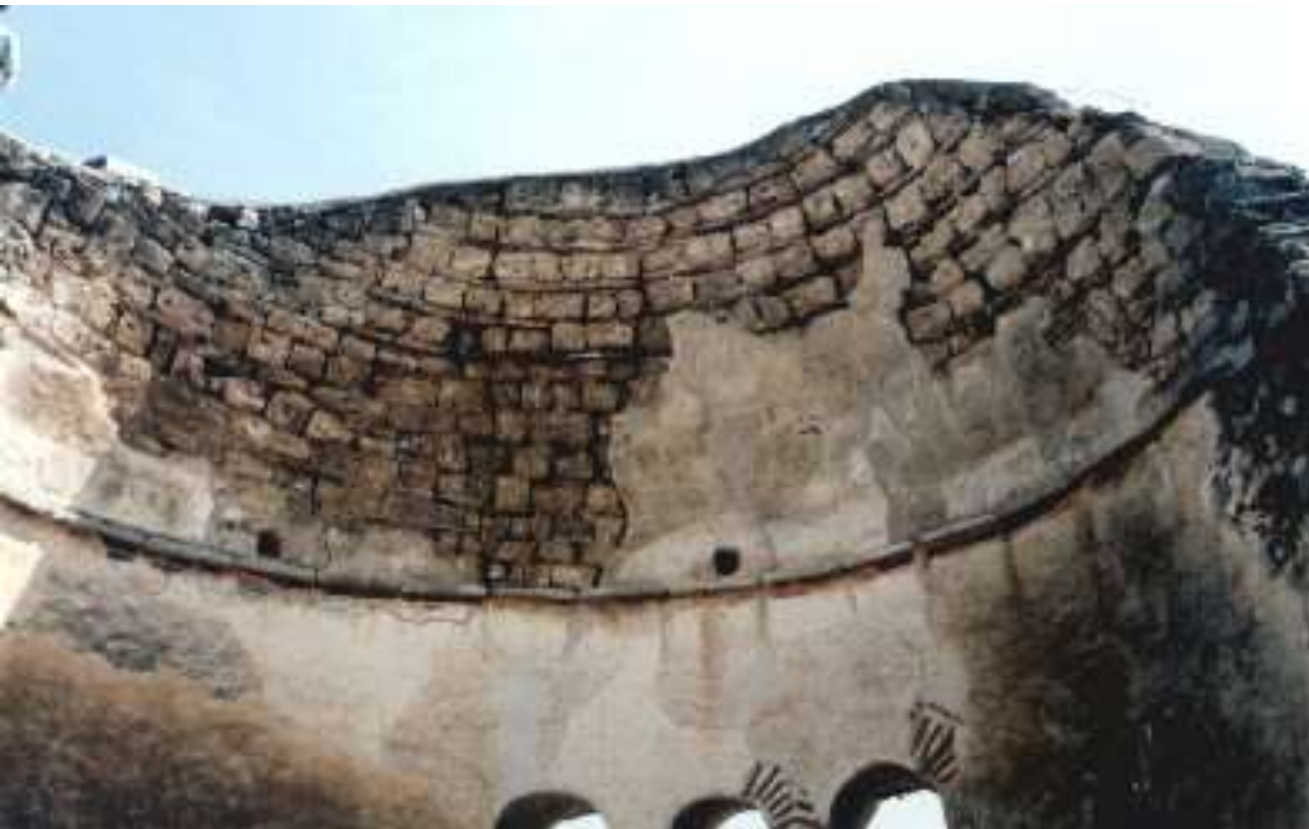
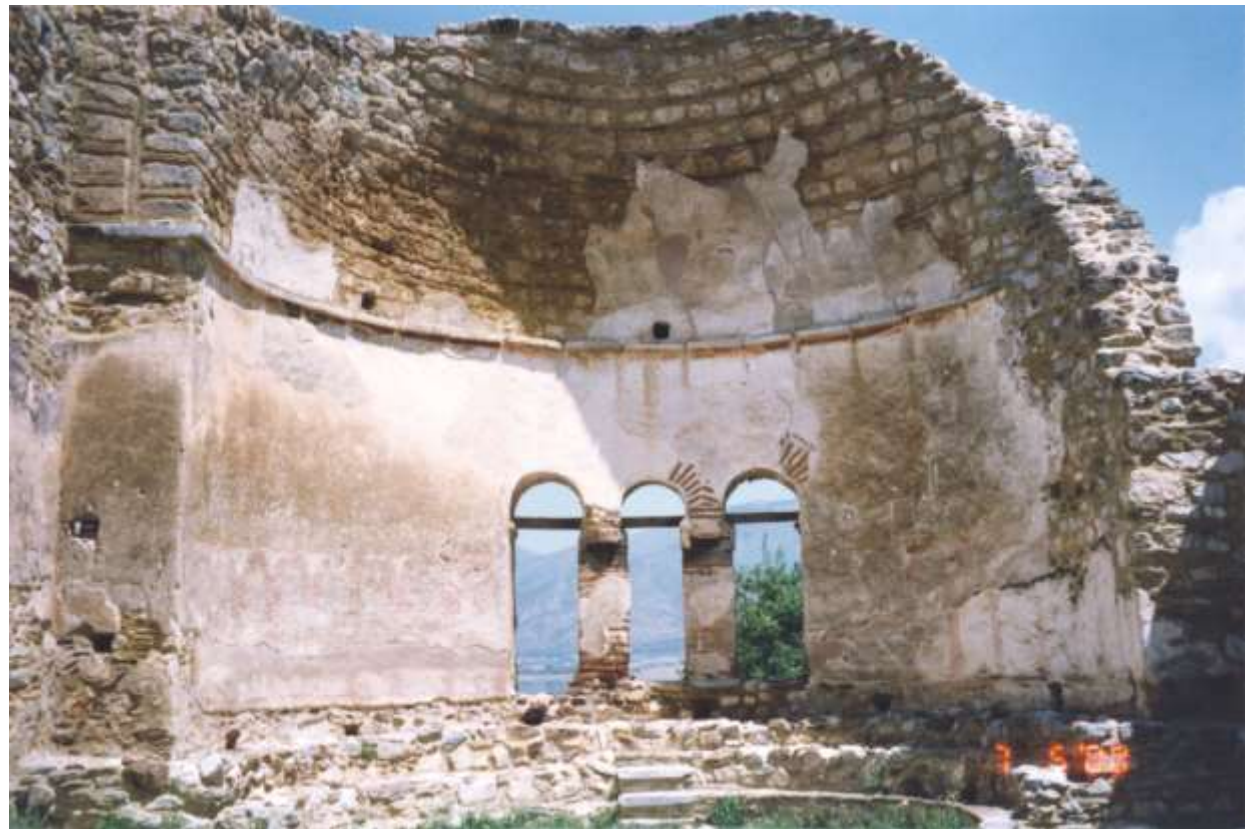
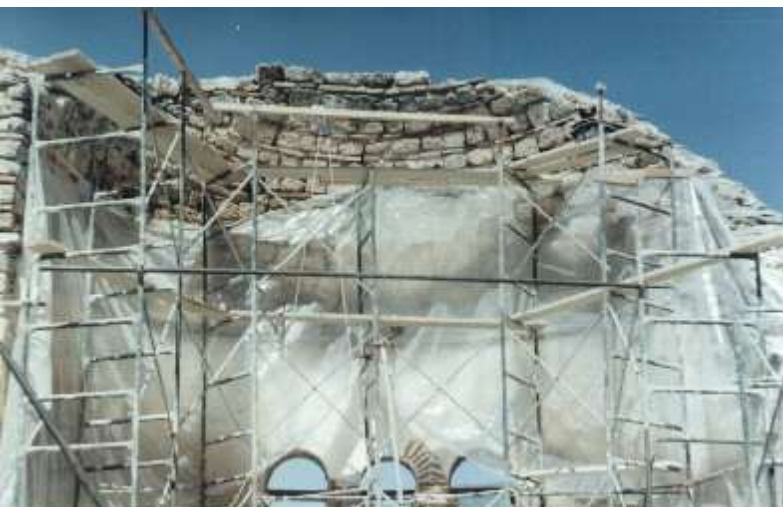
Το τεταρτοσφαίριο της κόγχης του ιερού πριν, κατά τη διάρκεια και μετά τις εργασίες
