ΑΓ. ΔΗΜΗΤΡΙΟΣ

ΜΙΚΡΗ ΠΡΕΣΠΑ

Μικρών διαστάσεων ναός, του οποίου η ανέγερση τοποθετείται στο 14^ο αι.

Με εκτεταμένες ασάφειες ως προς τη μορφή και την οικοδομία του, και κρίσιμη κατάσταση διατήρησης, ζητούμενο των επεμβάσεων ήταν η διάσωση του μνημείου και η διατήρηση στο κέλυφος κάθε στοιχείου - ίχνους, ως υλική μαρτυρία της ιστορίας του, στη διάθεση των ερευνητών.

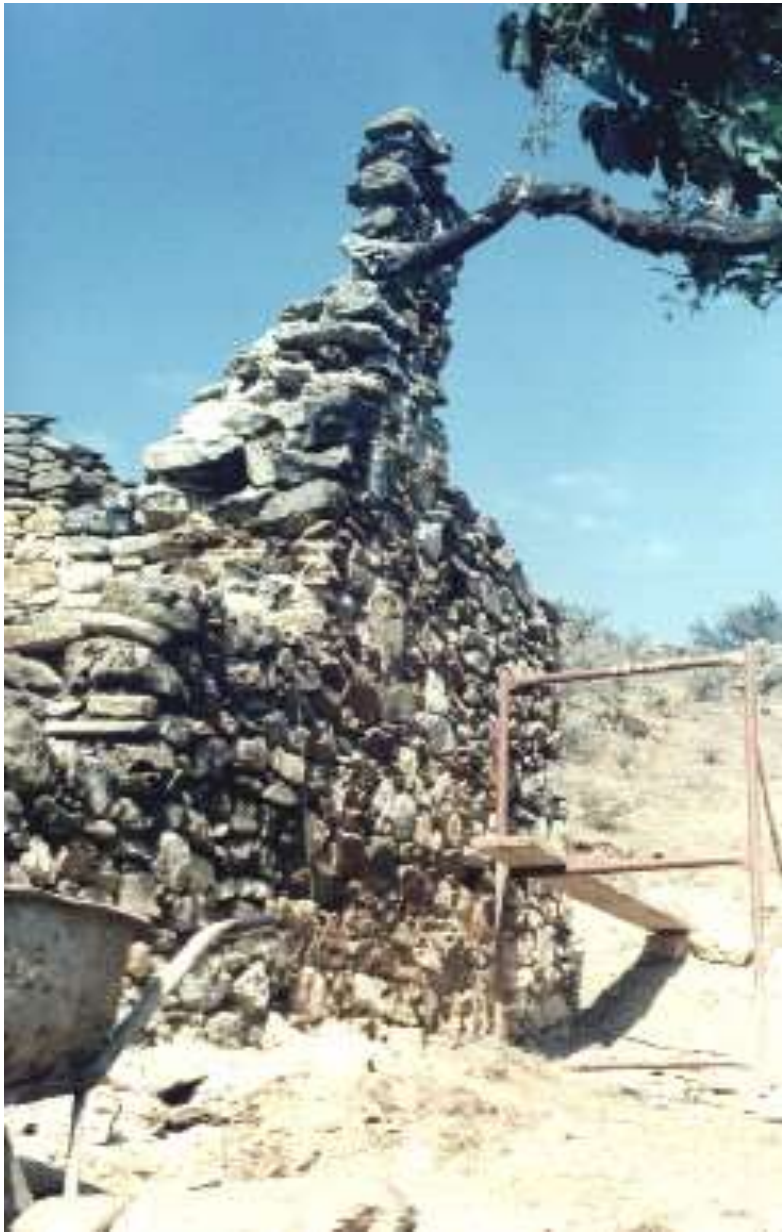
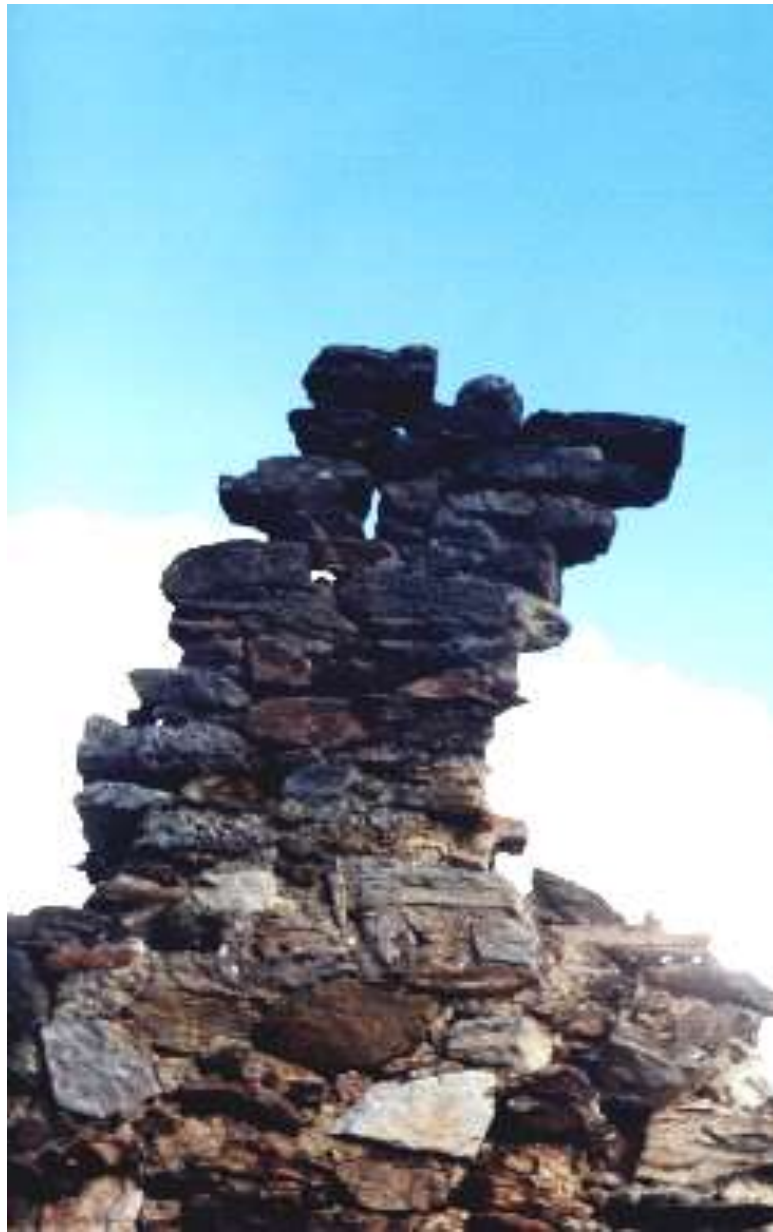
Νότιος τοίχος

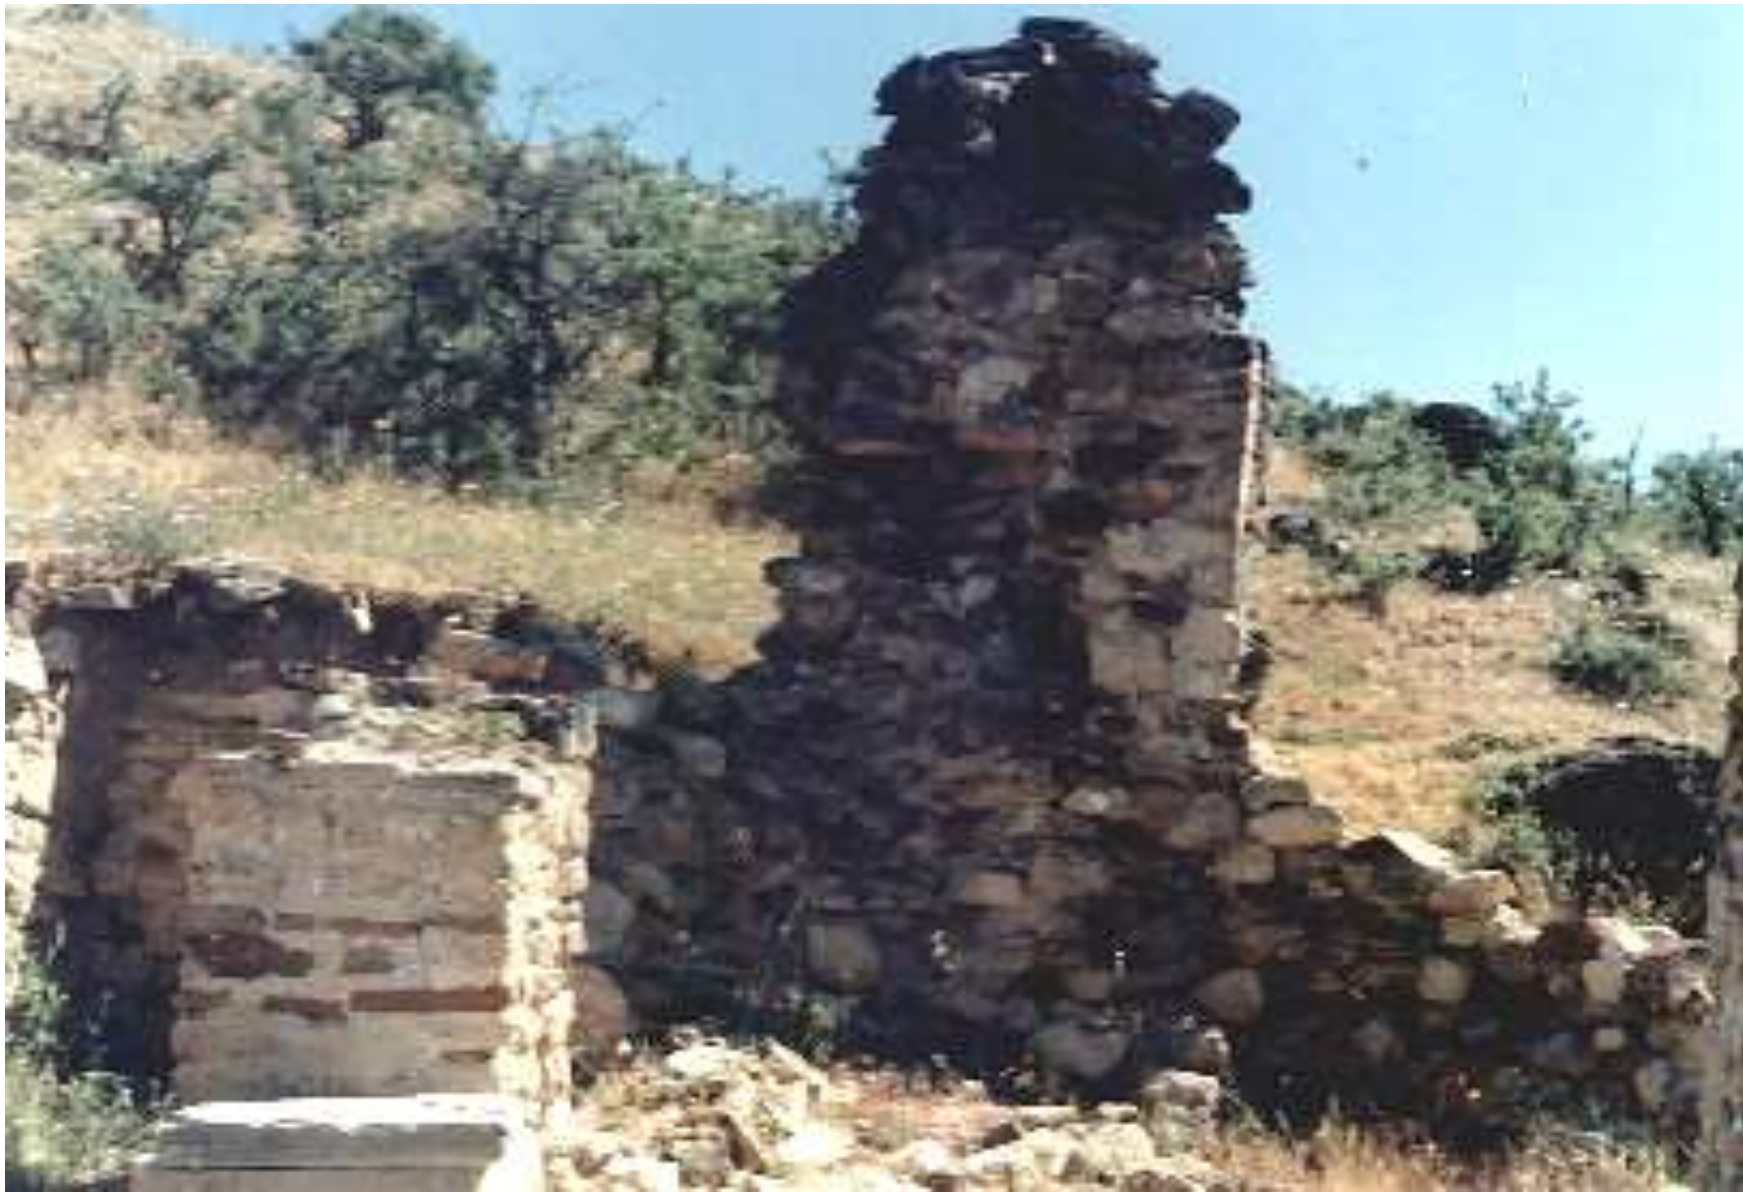
Η κόγχη του ιερού. Διακρίνεται το ίχνος από το κατεστραμμένο παράθυρο και ο αρμός ανάμεσα στο ιερό και το βόρειο τοίχο.

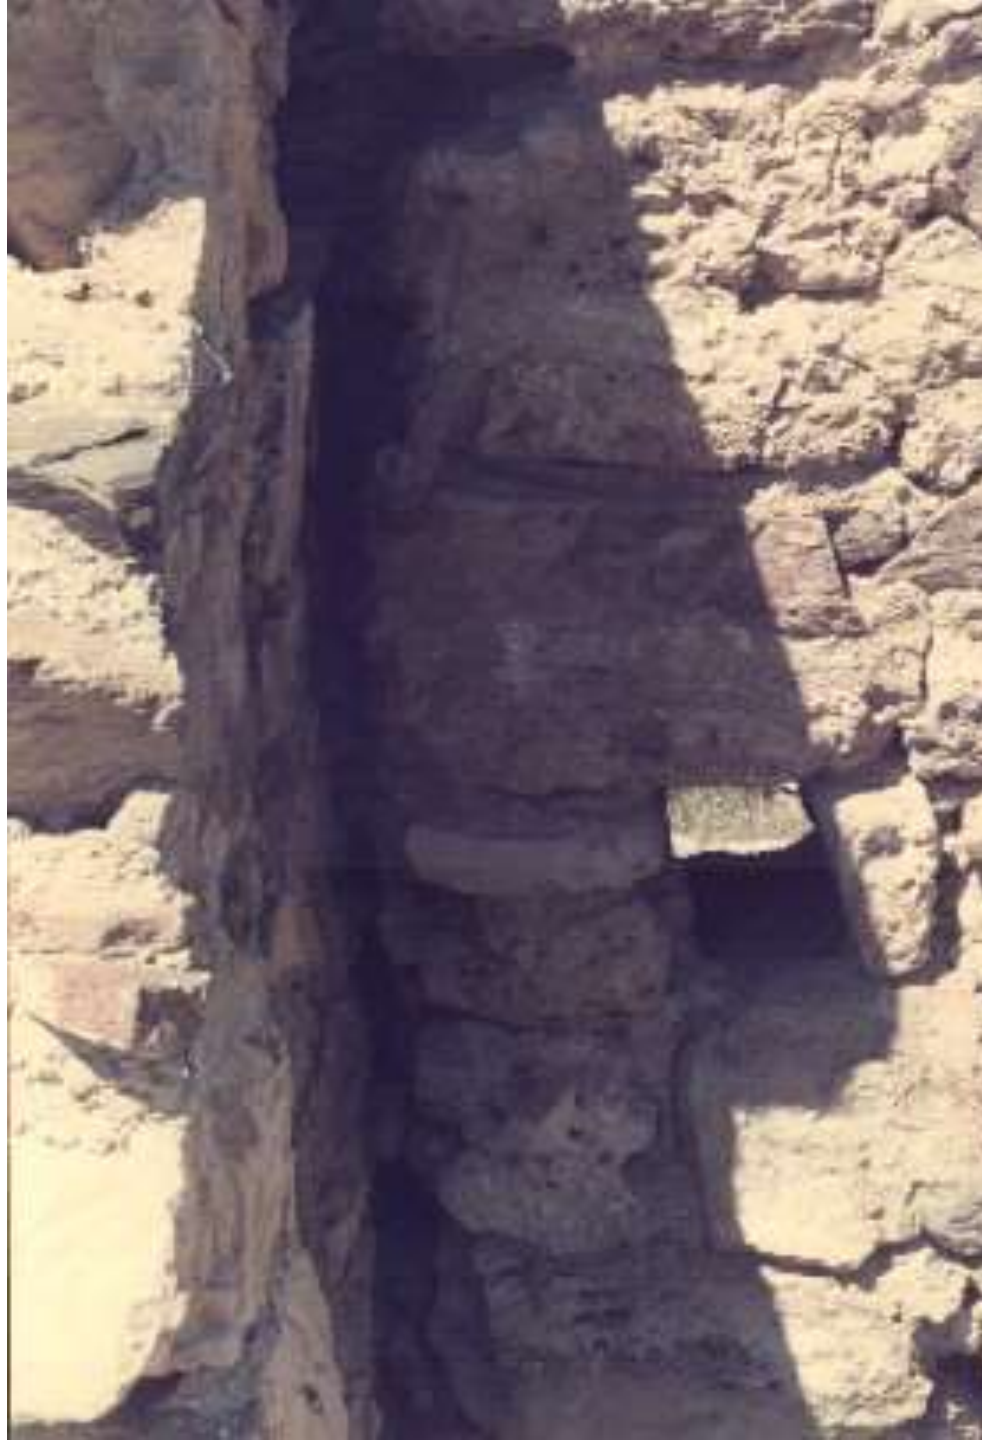
Αρμός στην ένωση τοιχοποιιών

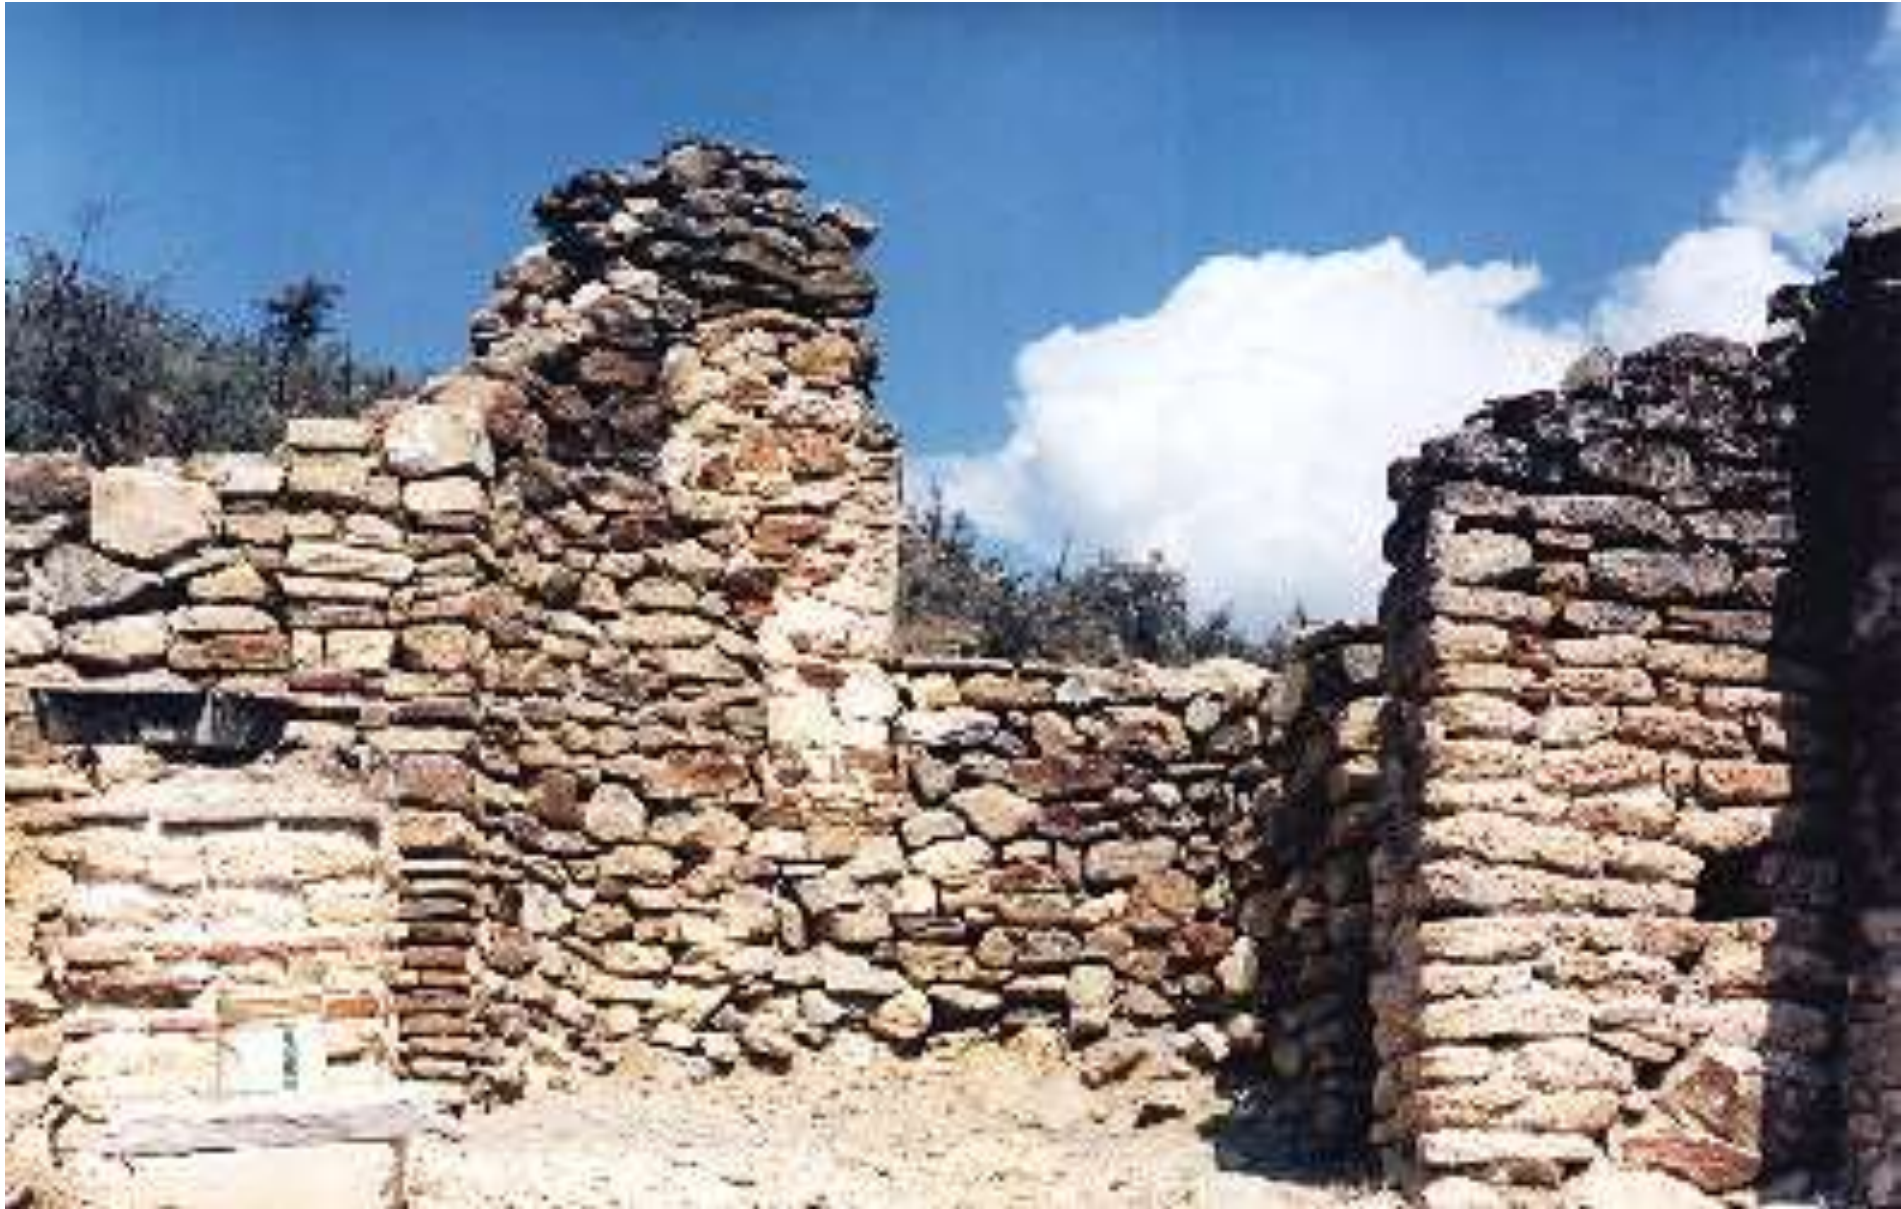
Εικόνα από την ανάκτηση τμημάτων της κόγχης του ιερού.
Διακρίνονται ακόμα οι δύο, διαφορετικού περιγράμματος και κατασκευής, πεσσοί.
