**ΑΓ. ΚΥΡΙΑΚΗ**

ΜΑΥΡΟΝΟΡΟΣ

Ν. ΓΡΕΒΕΝΩΝ

Μικρός μονόχωρος ναός του 16<sup>ου</sup> αι.,  
κατάγραφος εσωτερικά και στη δυτική  
όψη με τοιχογραφίες

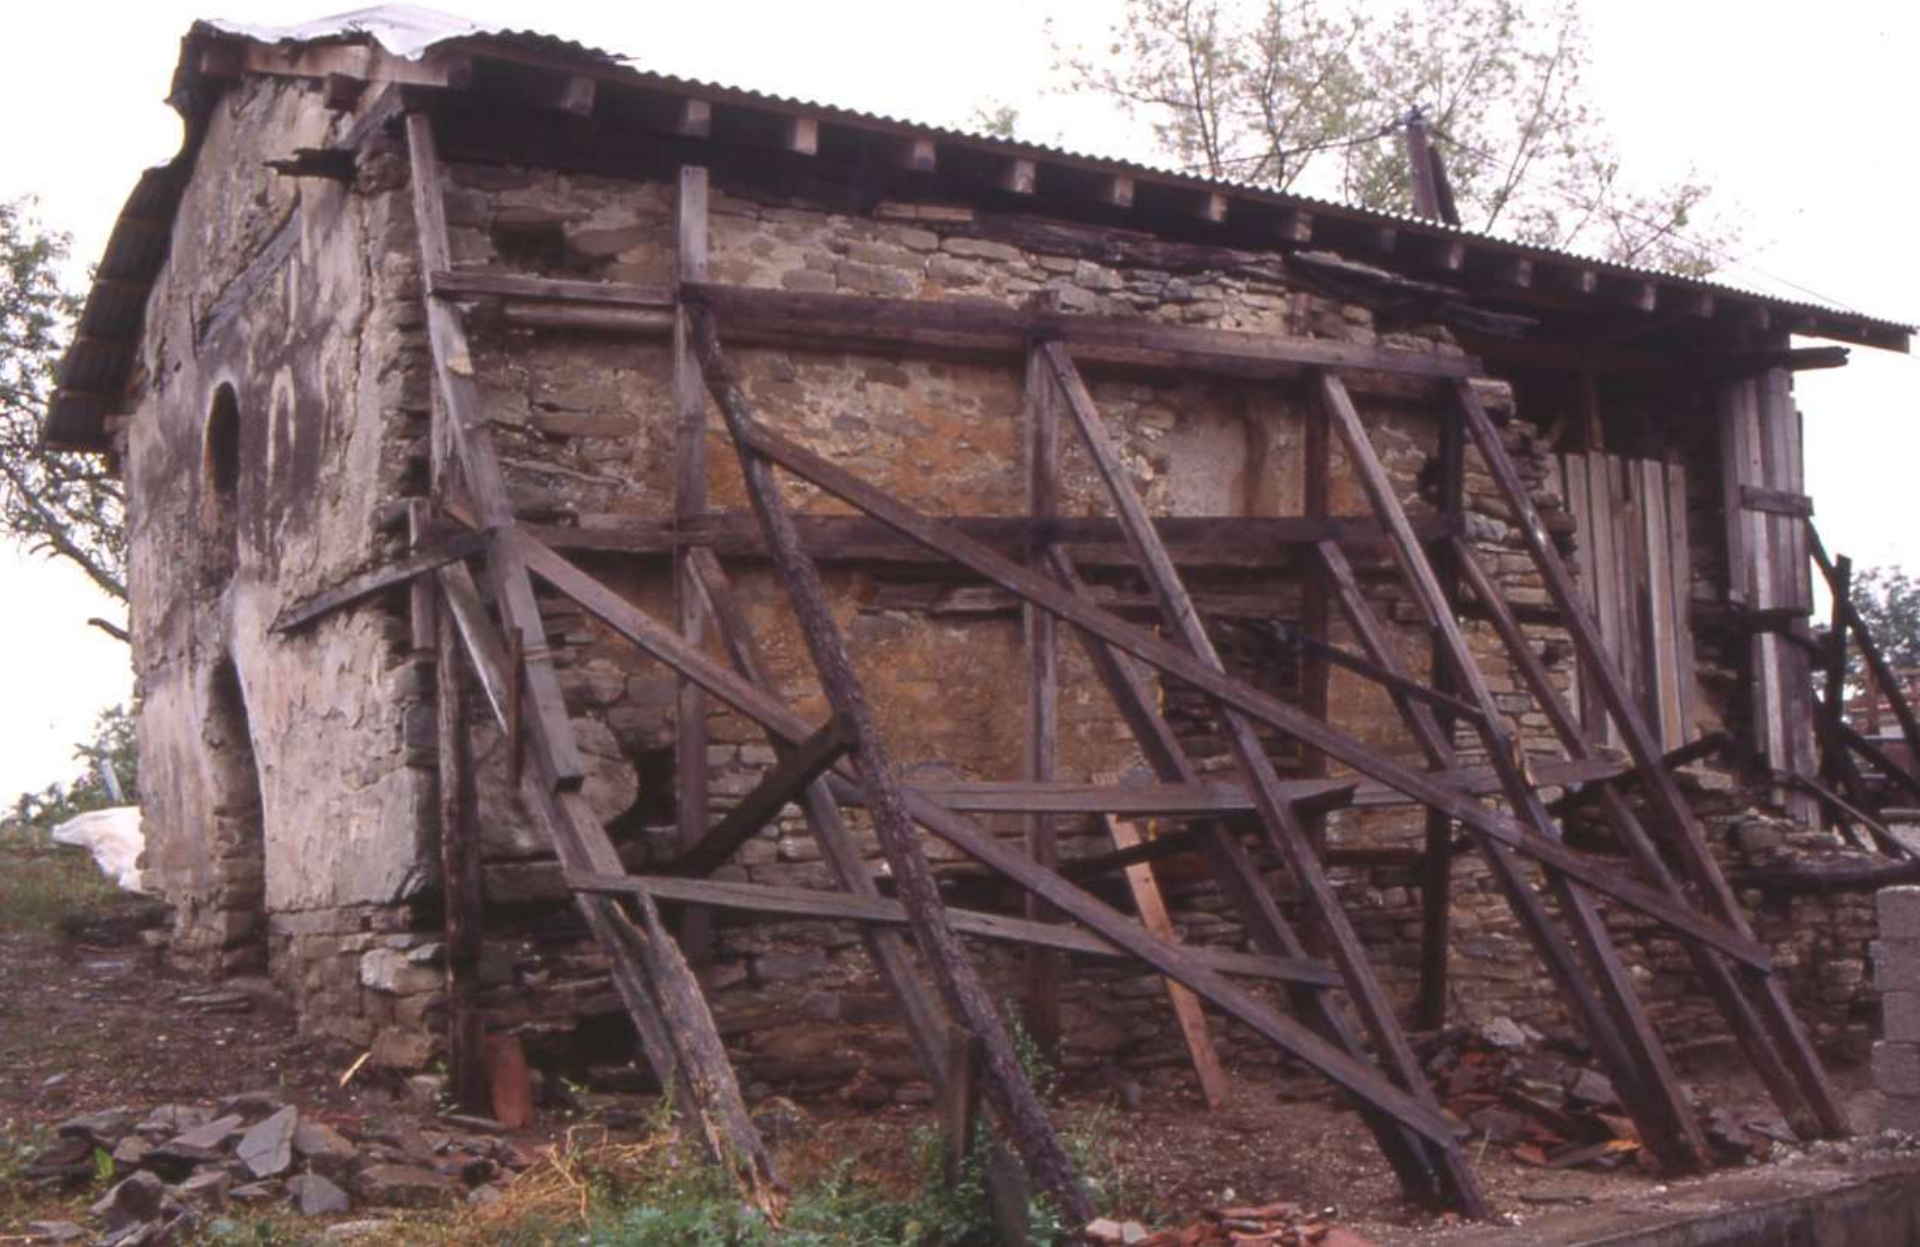
Έντονη απόκλιση από κατακόρυφο νότιου τοίχου και καταστροφή ΝΑ γωνίας  
Κατεστραμμένη στέγη

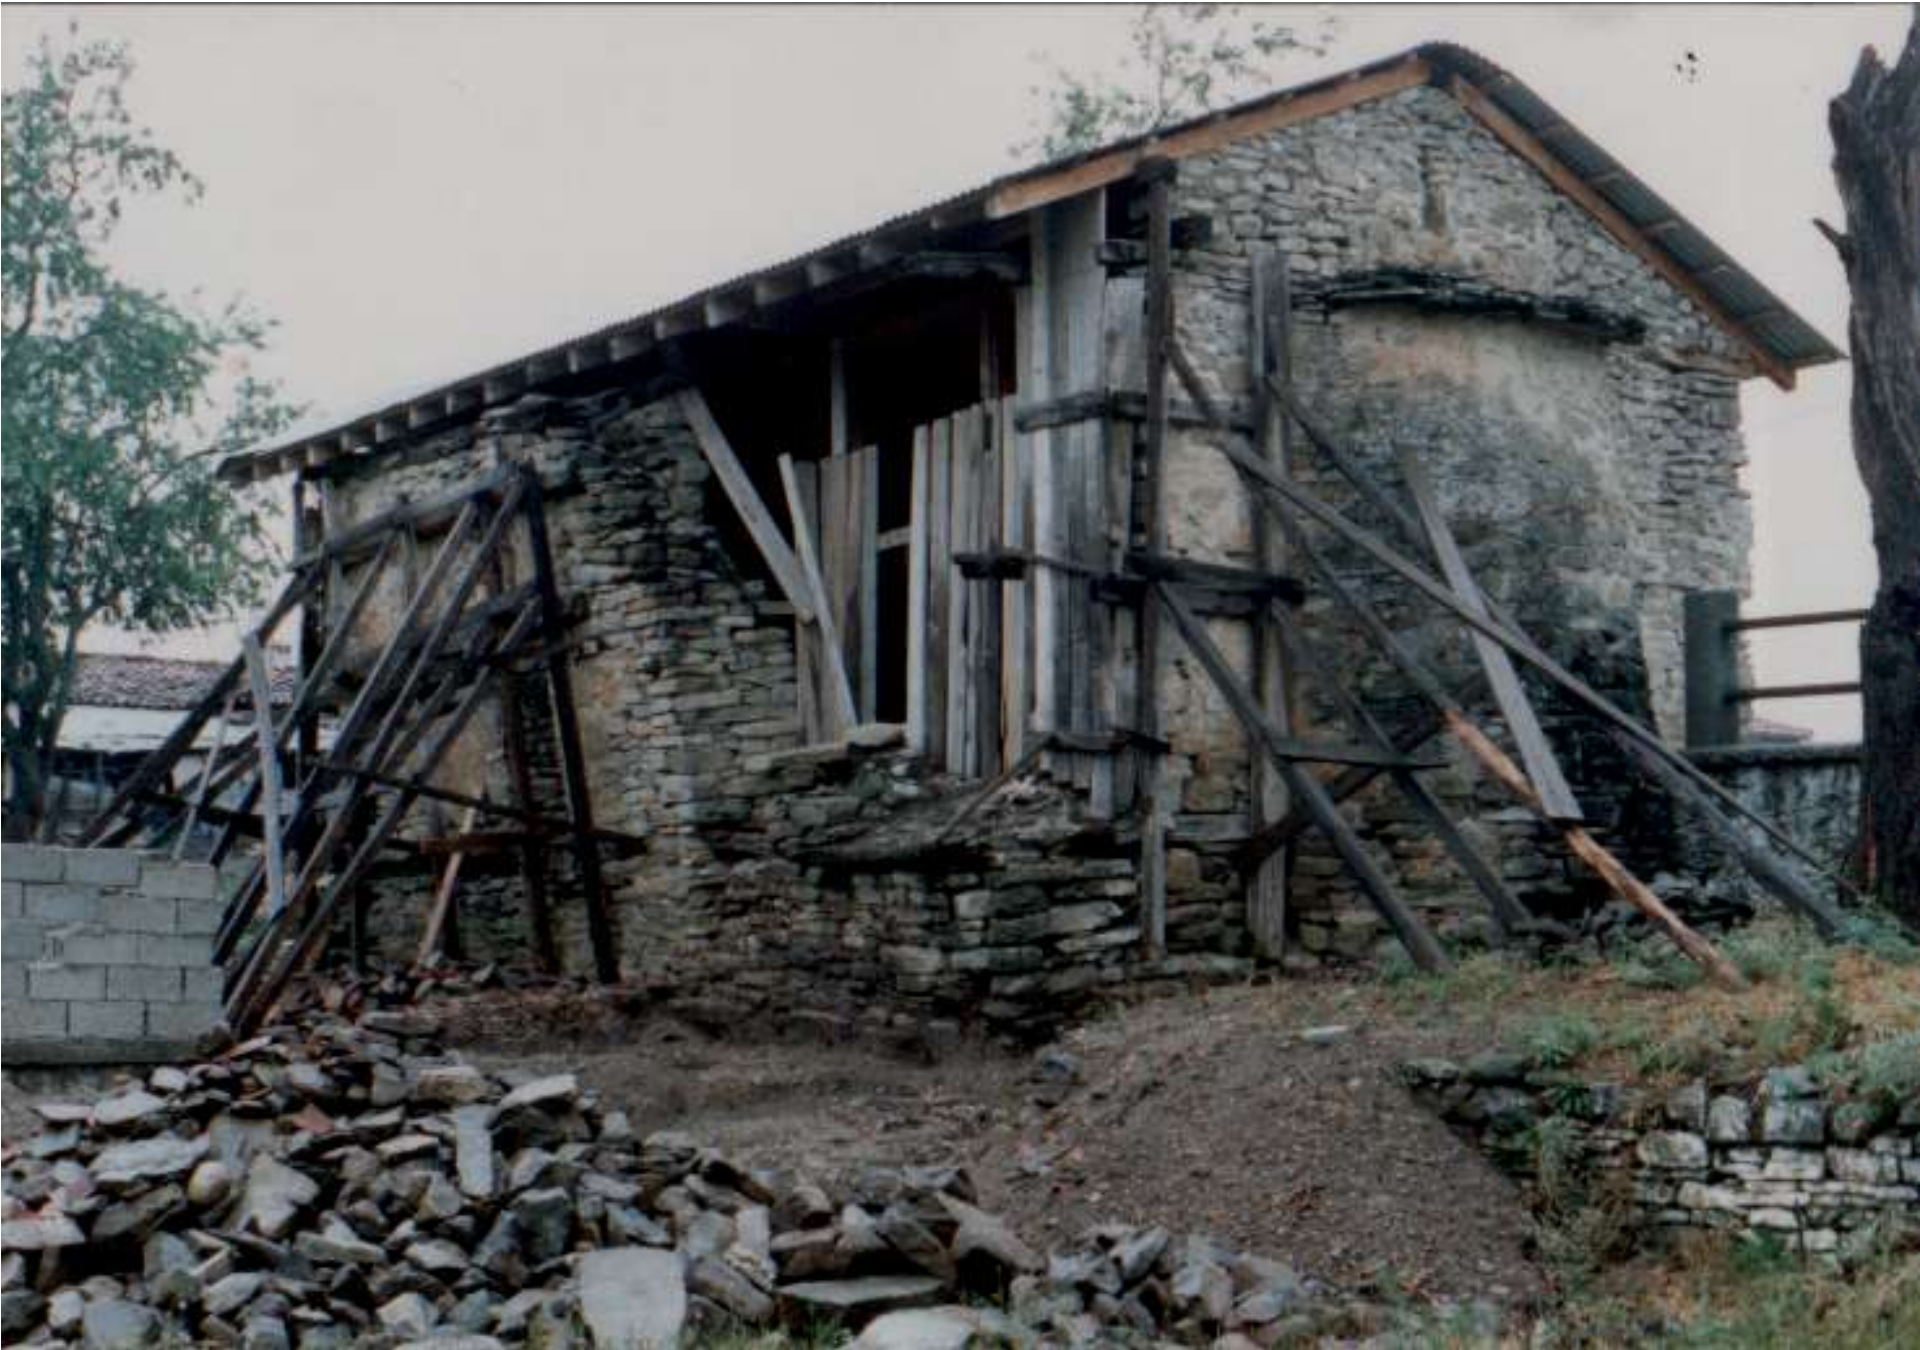
Έντονη απόκλιση από κατακόρυφο νότιου τοίχου και καταστροφή ΝΑ γωνίας

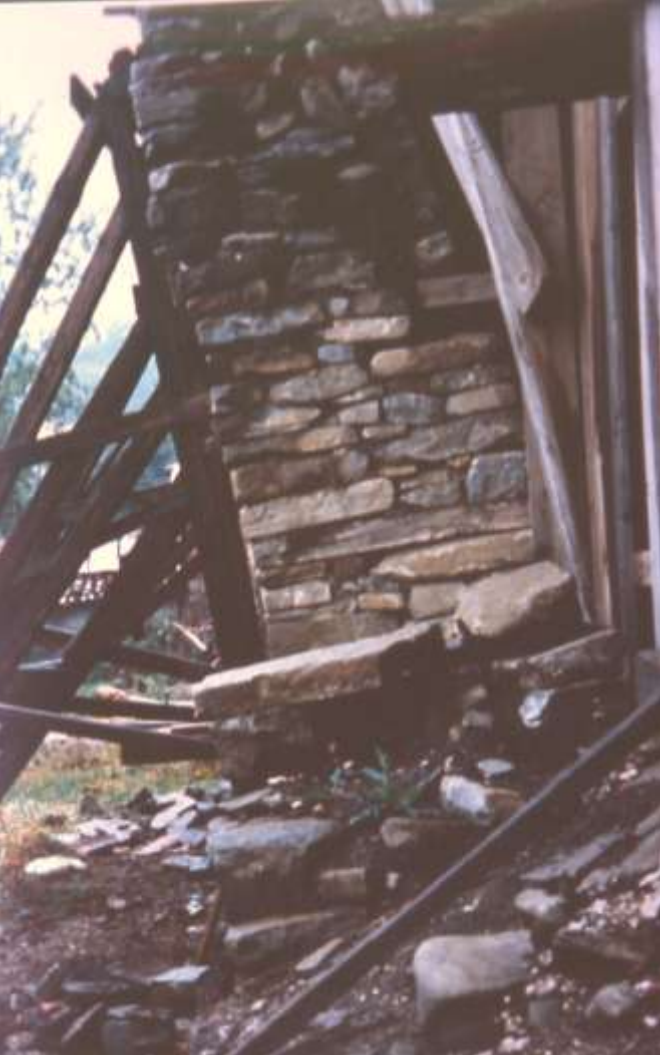
- Έντονη απόκλιση από κατακόρυφο νότιου τοίχου και καταστροφή ΝΑ γωνίας
- Υγρασία
- Κατεστραμμένα επιχρίσματα
- Αποσάθρωση δομικού κονιάματος

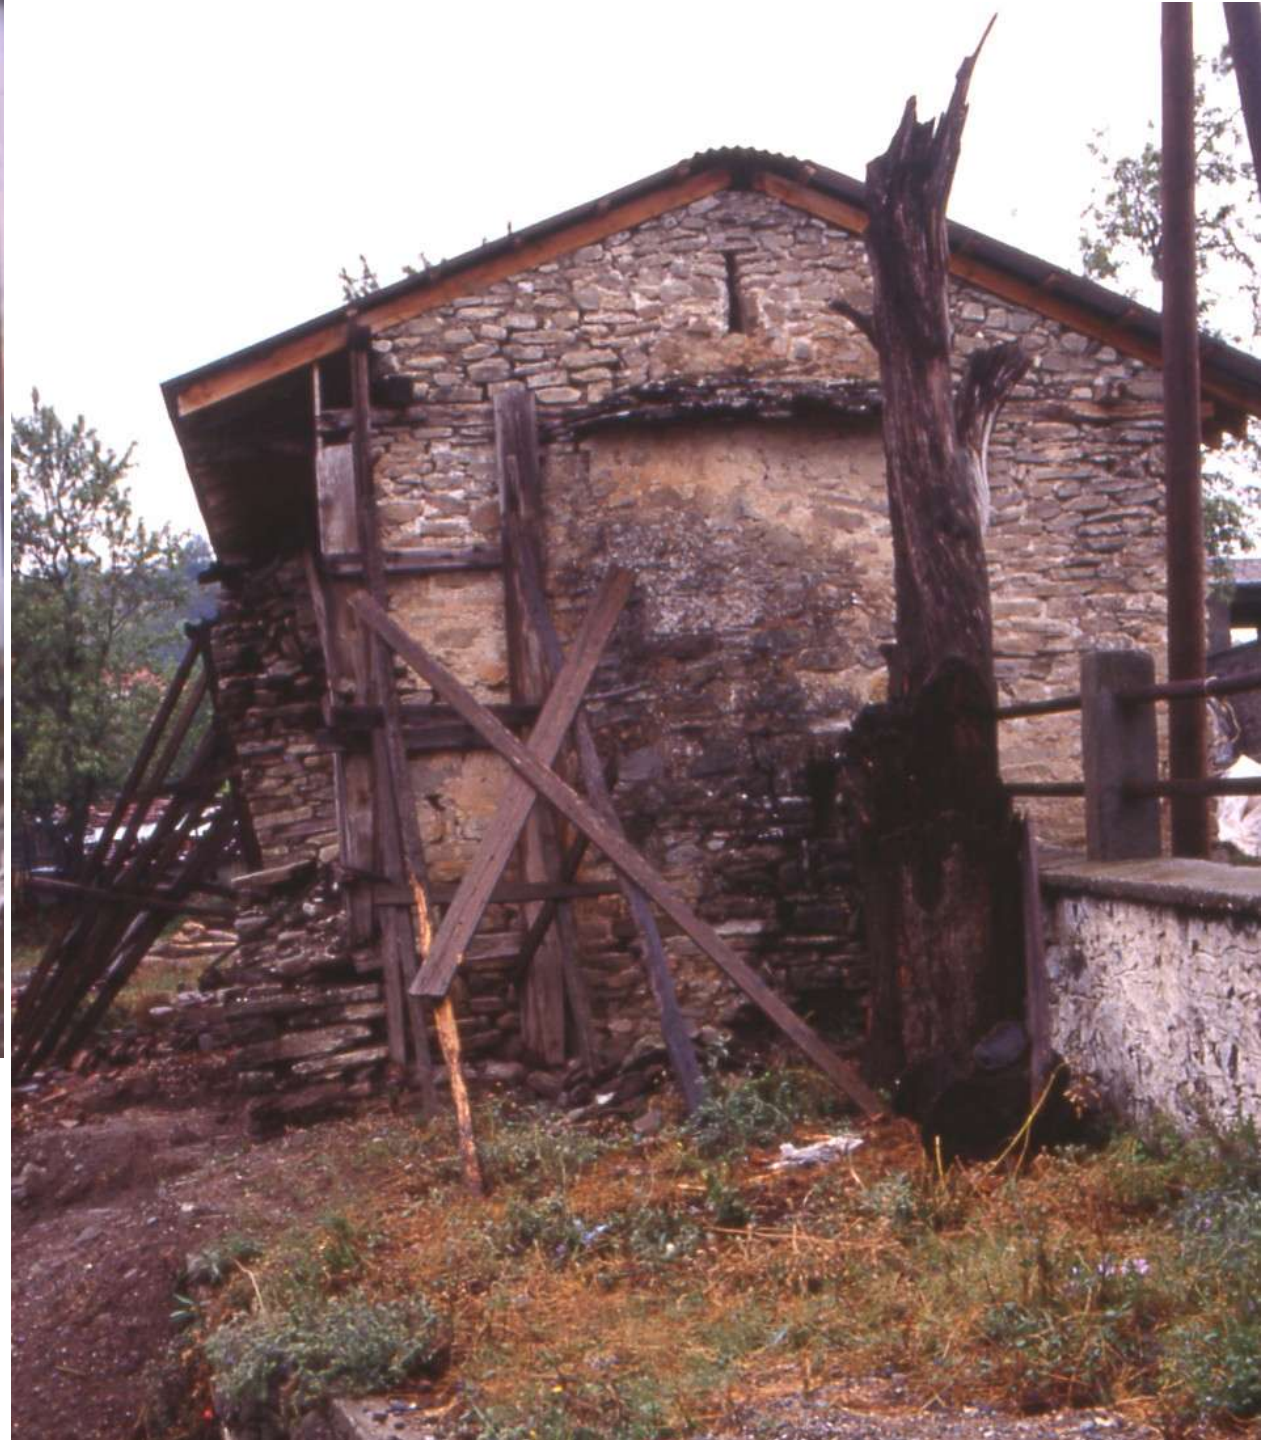
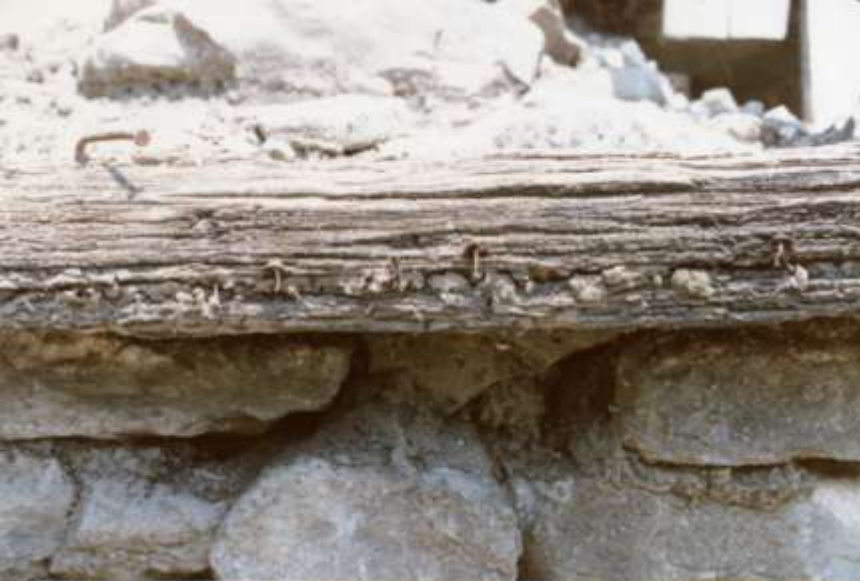
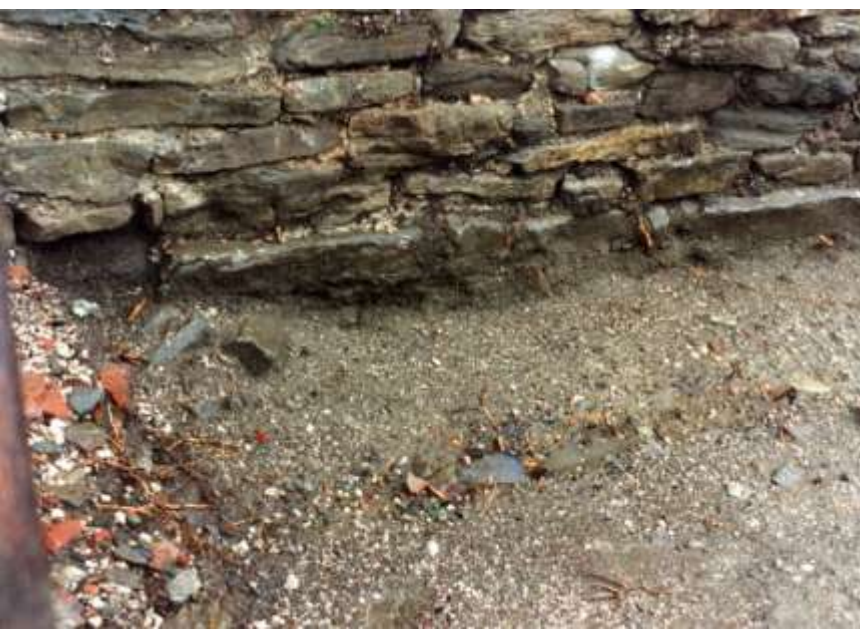
- Υγρασία
- Κατεστραμμένα επιχρίσματα
- Αποσάθρωση δομικού κονιάματος
- Αποσάθρωση ξυλείας

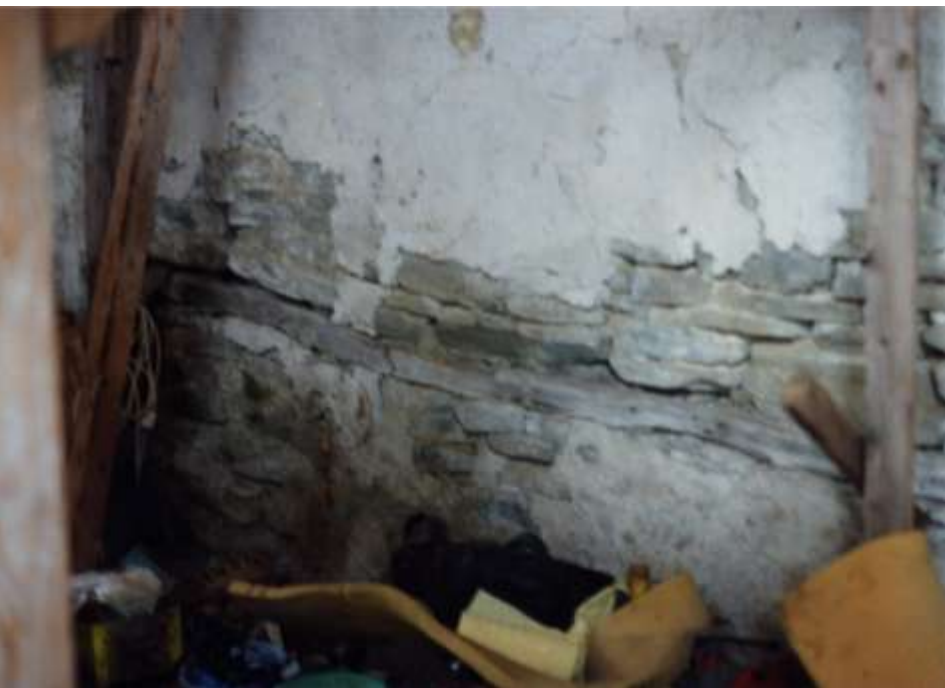
Υγρασία  
Κατεστραμμένα επιχρίσματα  
Αποσάθρωση δομικού κονιάματος  
Αποσάθρωση ξυλείας  
Κύρτωση βόρειου τοίχου,  
εσωτερικά

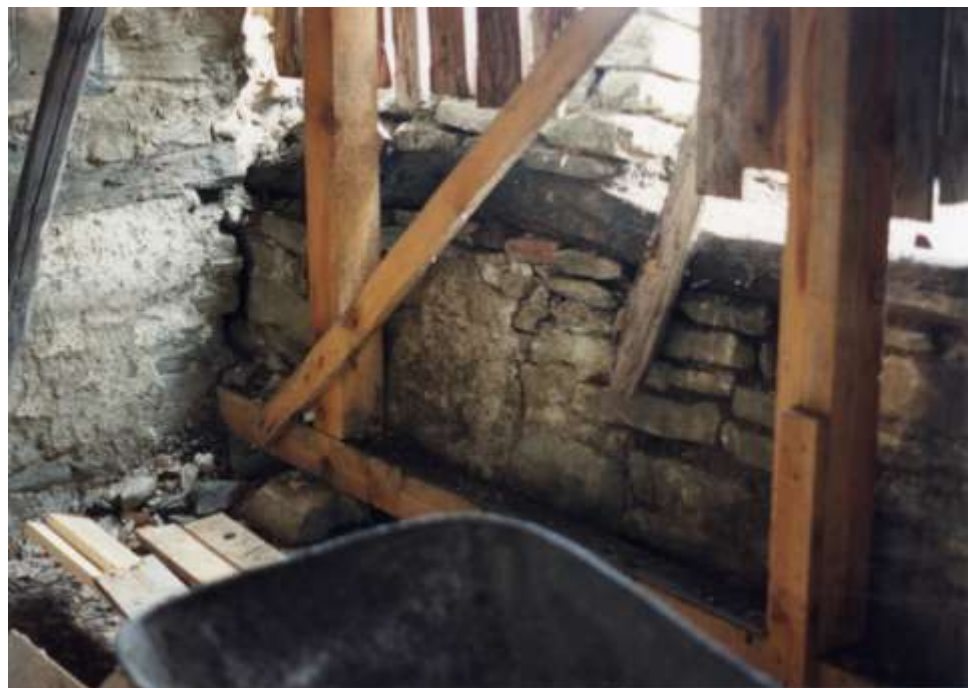
Διάλυση της συνοχής της τοικοποιίας  
Έντονη ρωγμή – διάλυση ΝΑ γωνίας

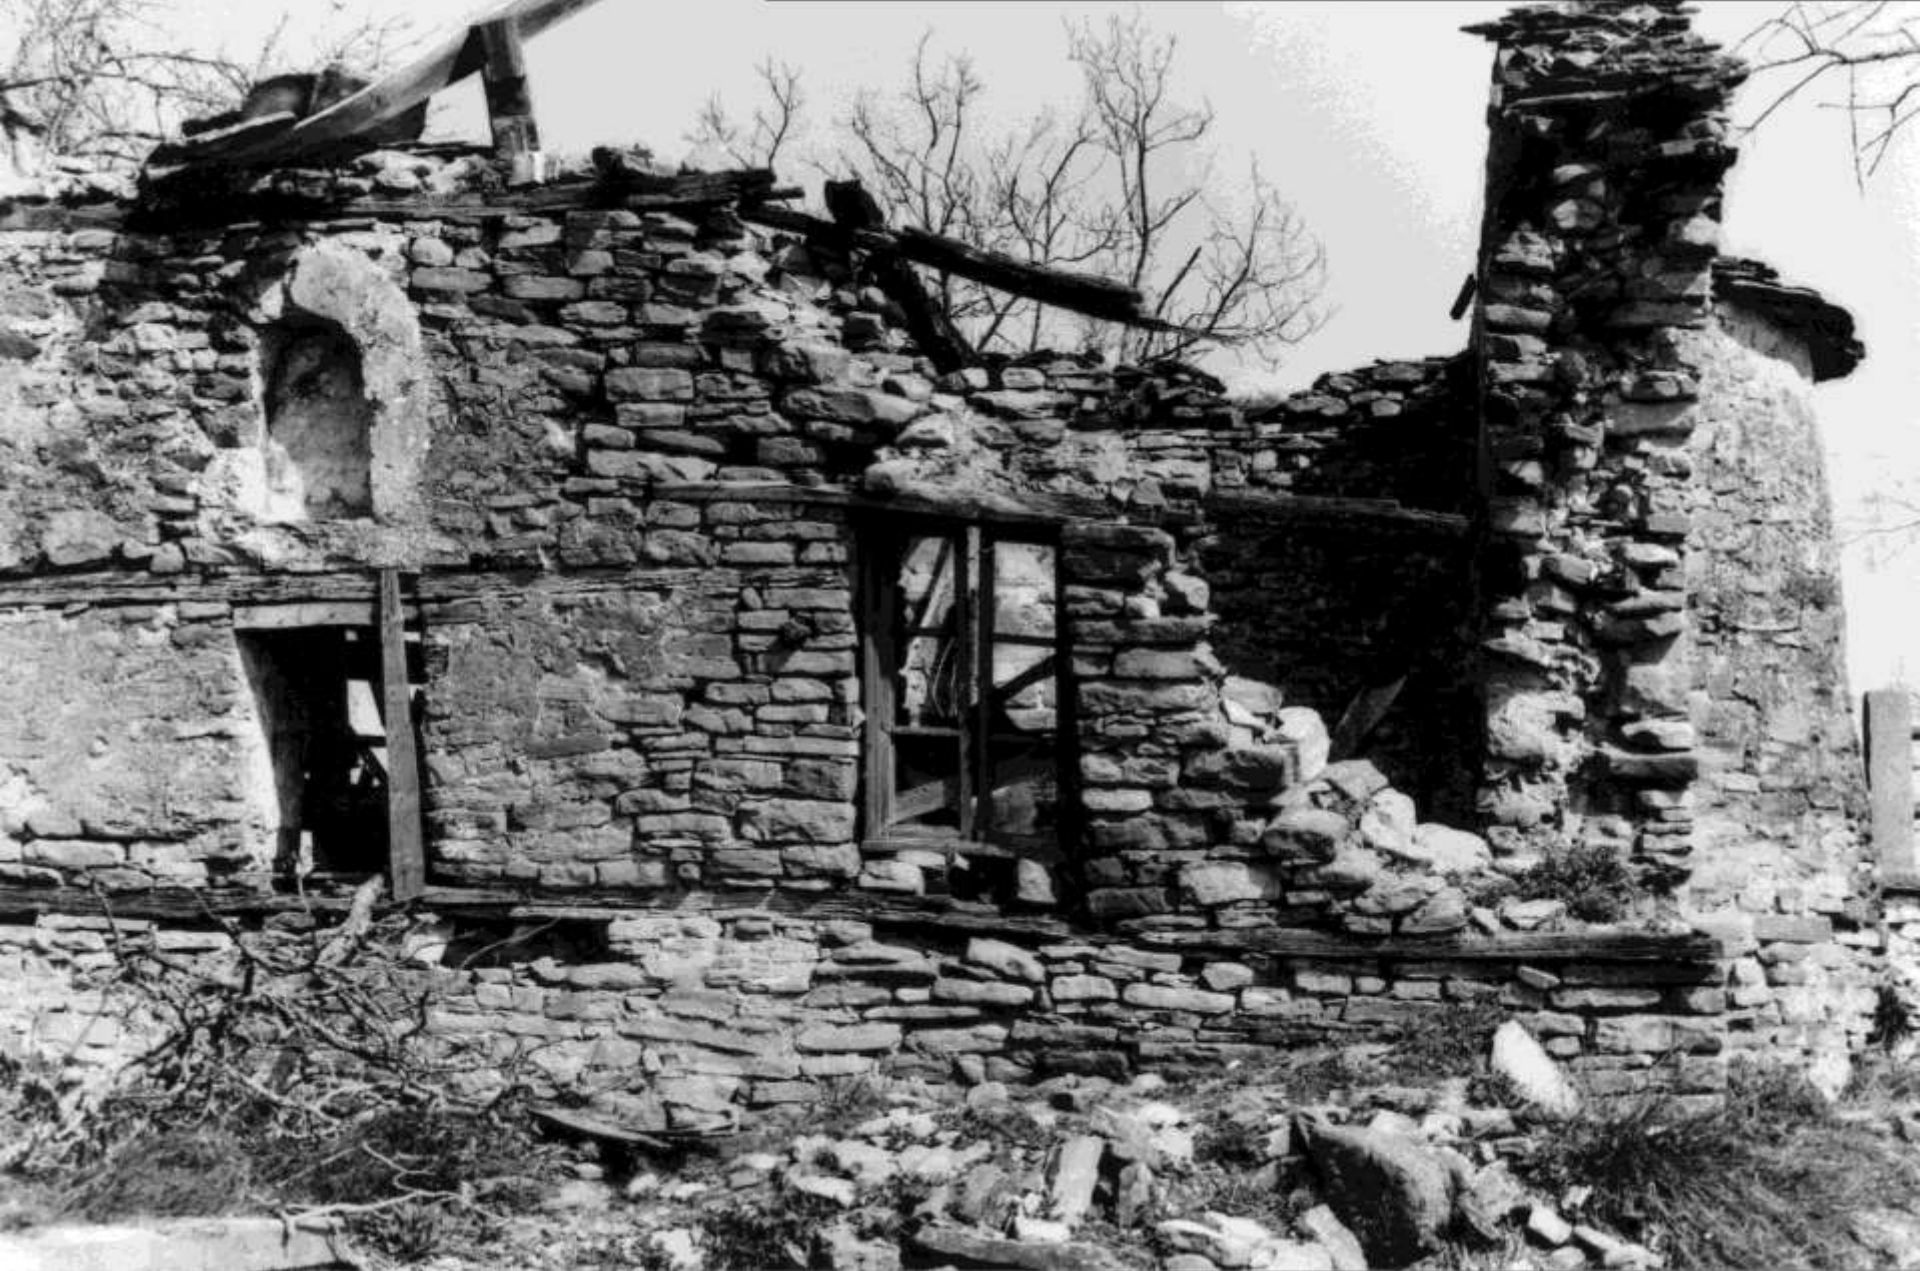
Νότια όψη, περί το 1970. Ήδη τμήμα της ΝΑ γωνίας έχει καταρρεύσει. Διακρίνεται μεταγενέστερο παράθυρο που διανοίχθηκε, καθώς και η διαφορετική δομή του ανατολικού τμήματος του νότιο τοίχου που δηλώνει ότι ανακατασκευάστηκε στο παρελθόν.

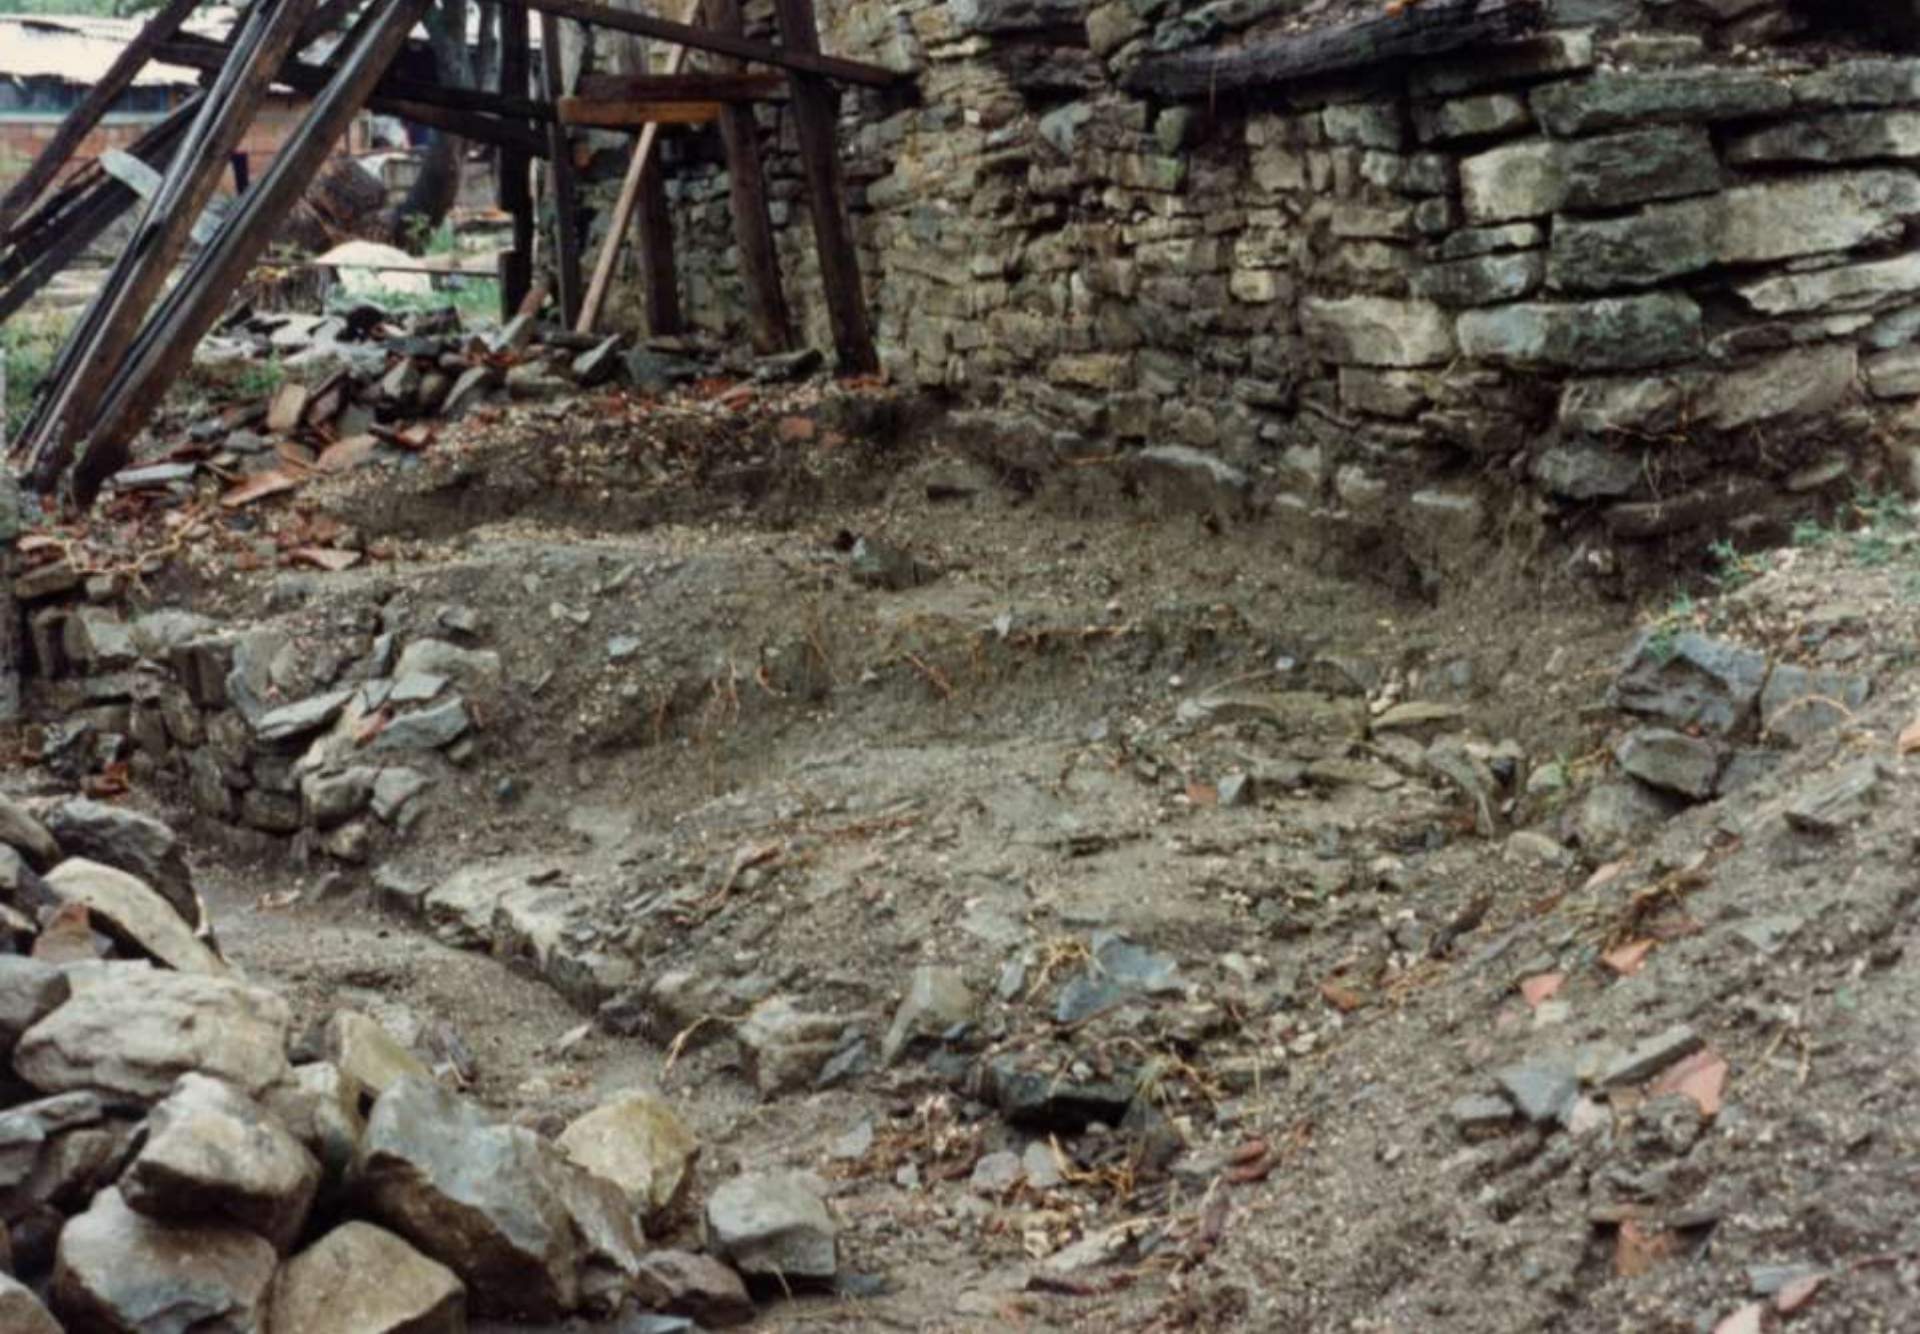
Έρευνα θεμελίωσης με διερευνητικές τομές. Αποκάλυψη θεμελίωσης προγενέστερου ναού μεγαλύτερων διαστάσεων

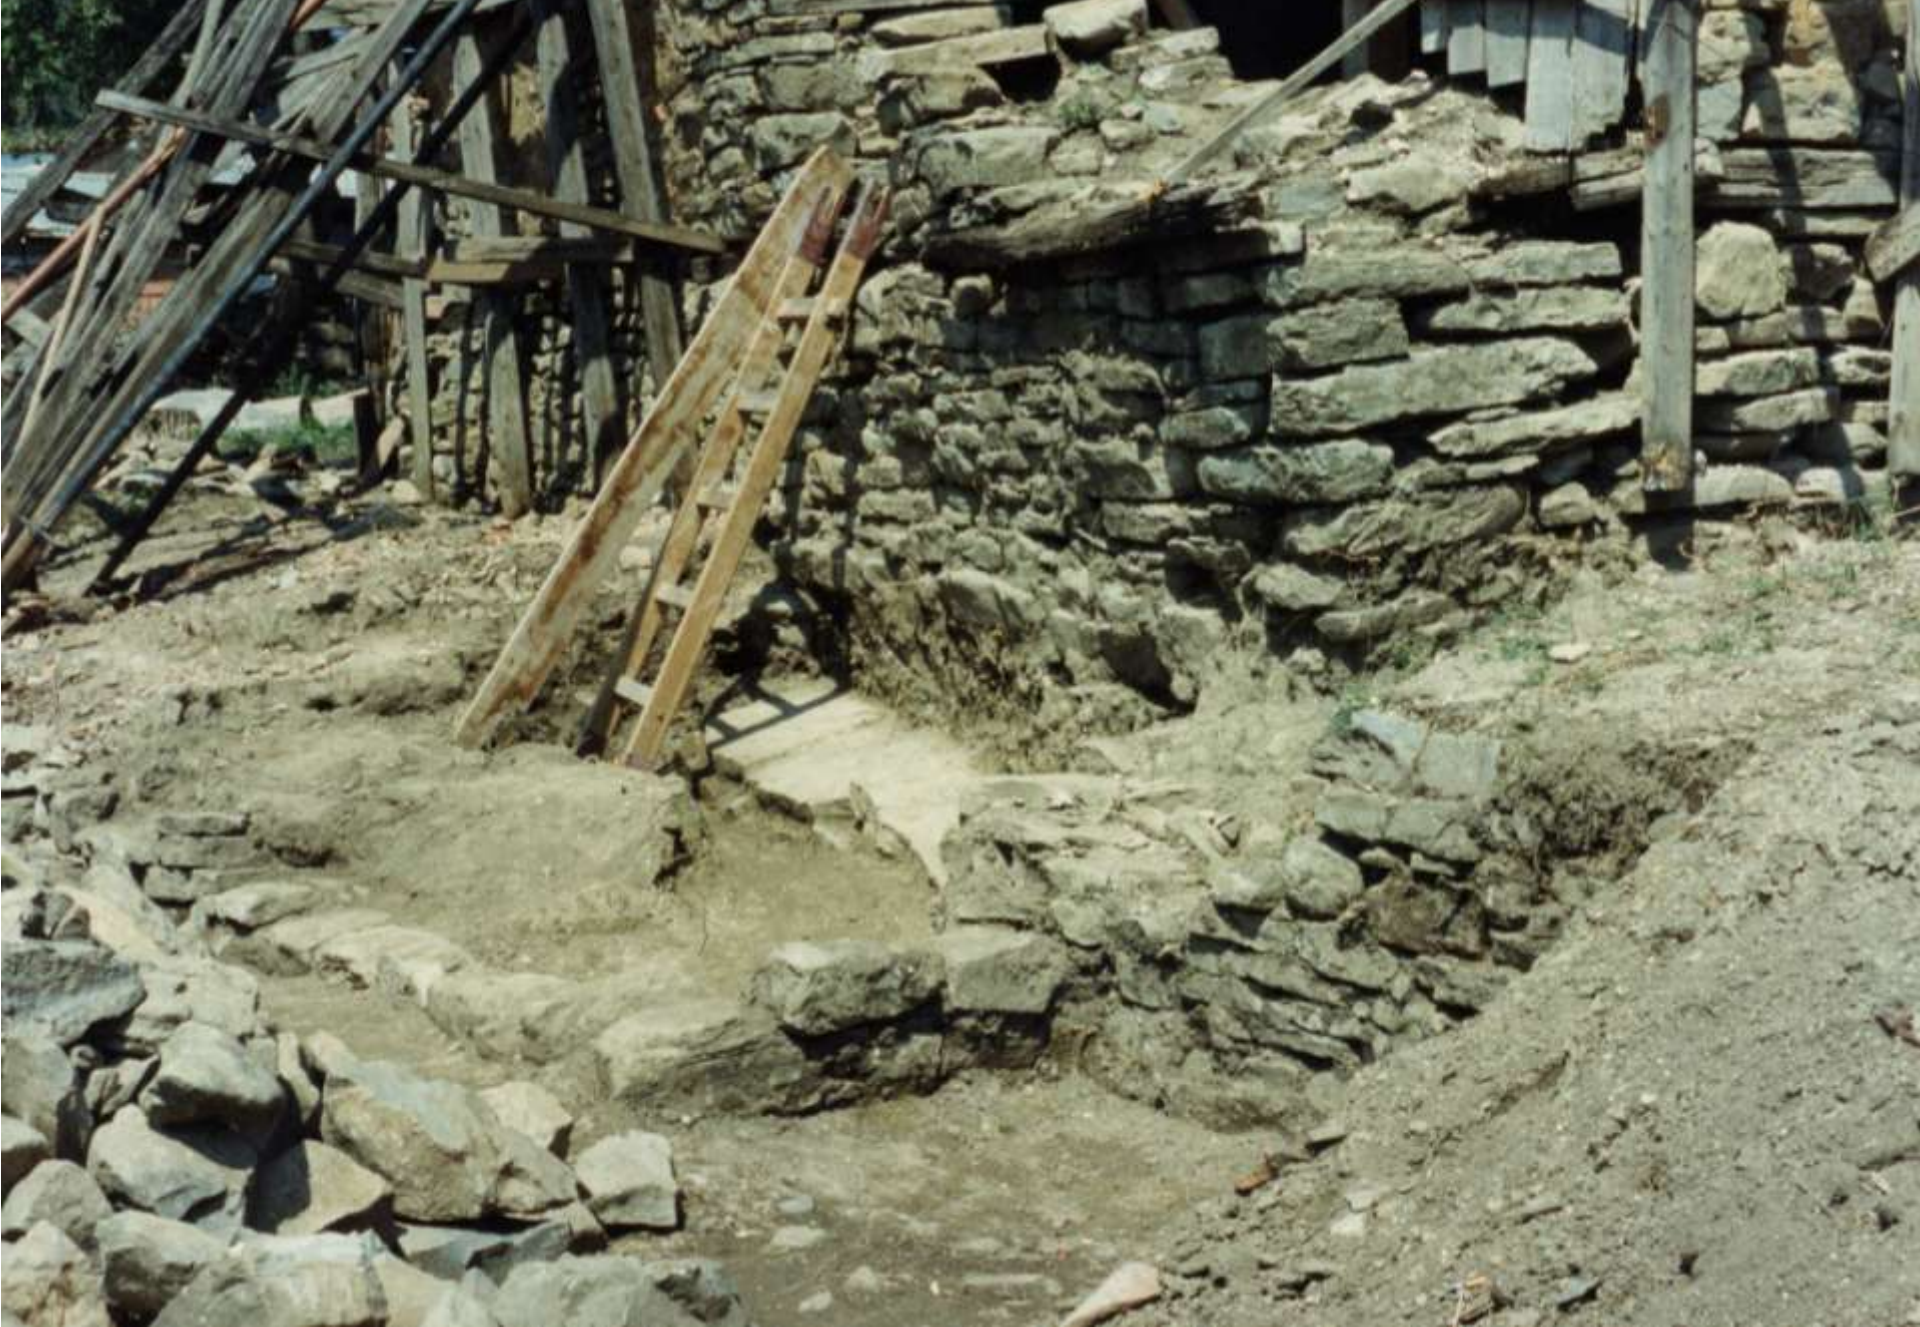
Αβαθής θεμελίωση στη θέση αυτή και αποκάλυψη τάφου που επεκτεινόταν και κάτω από την πάσχουσα τοιχοποιία

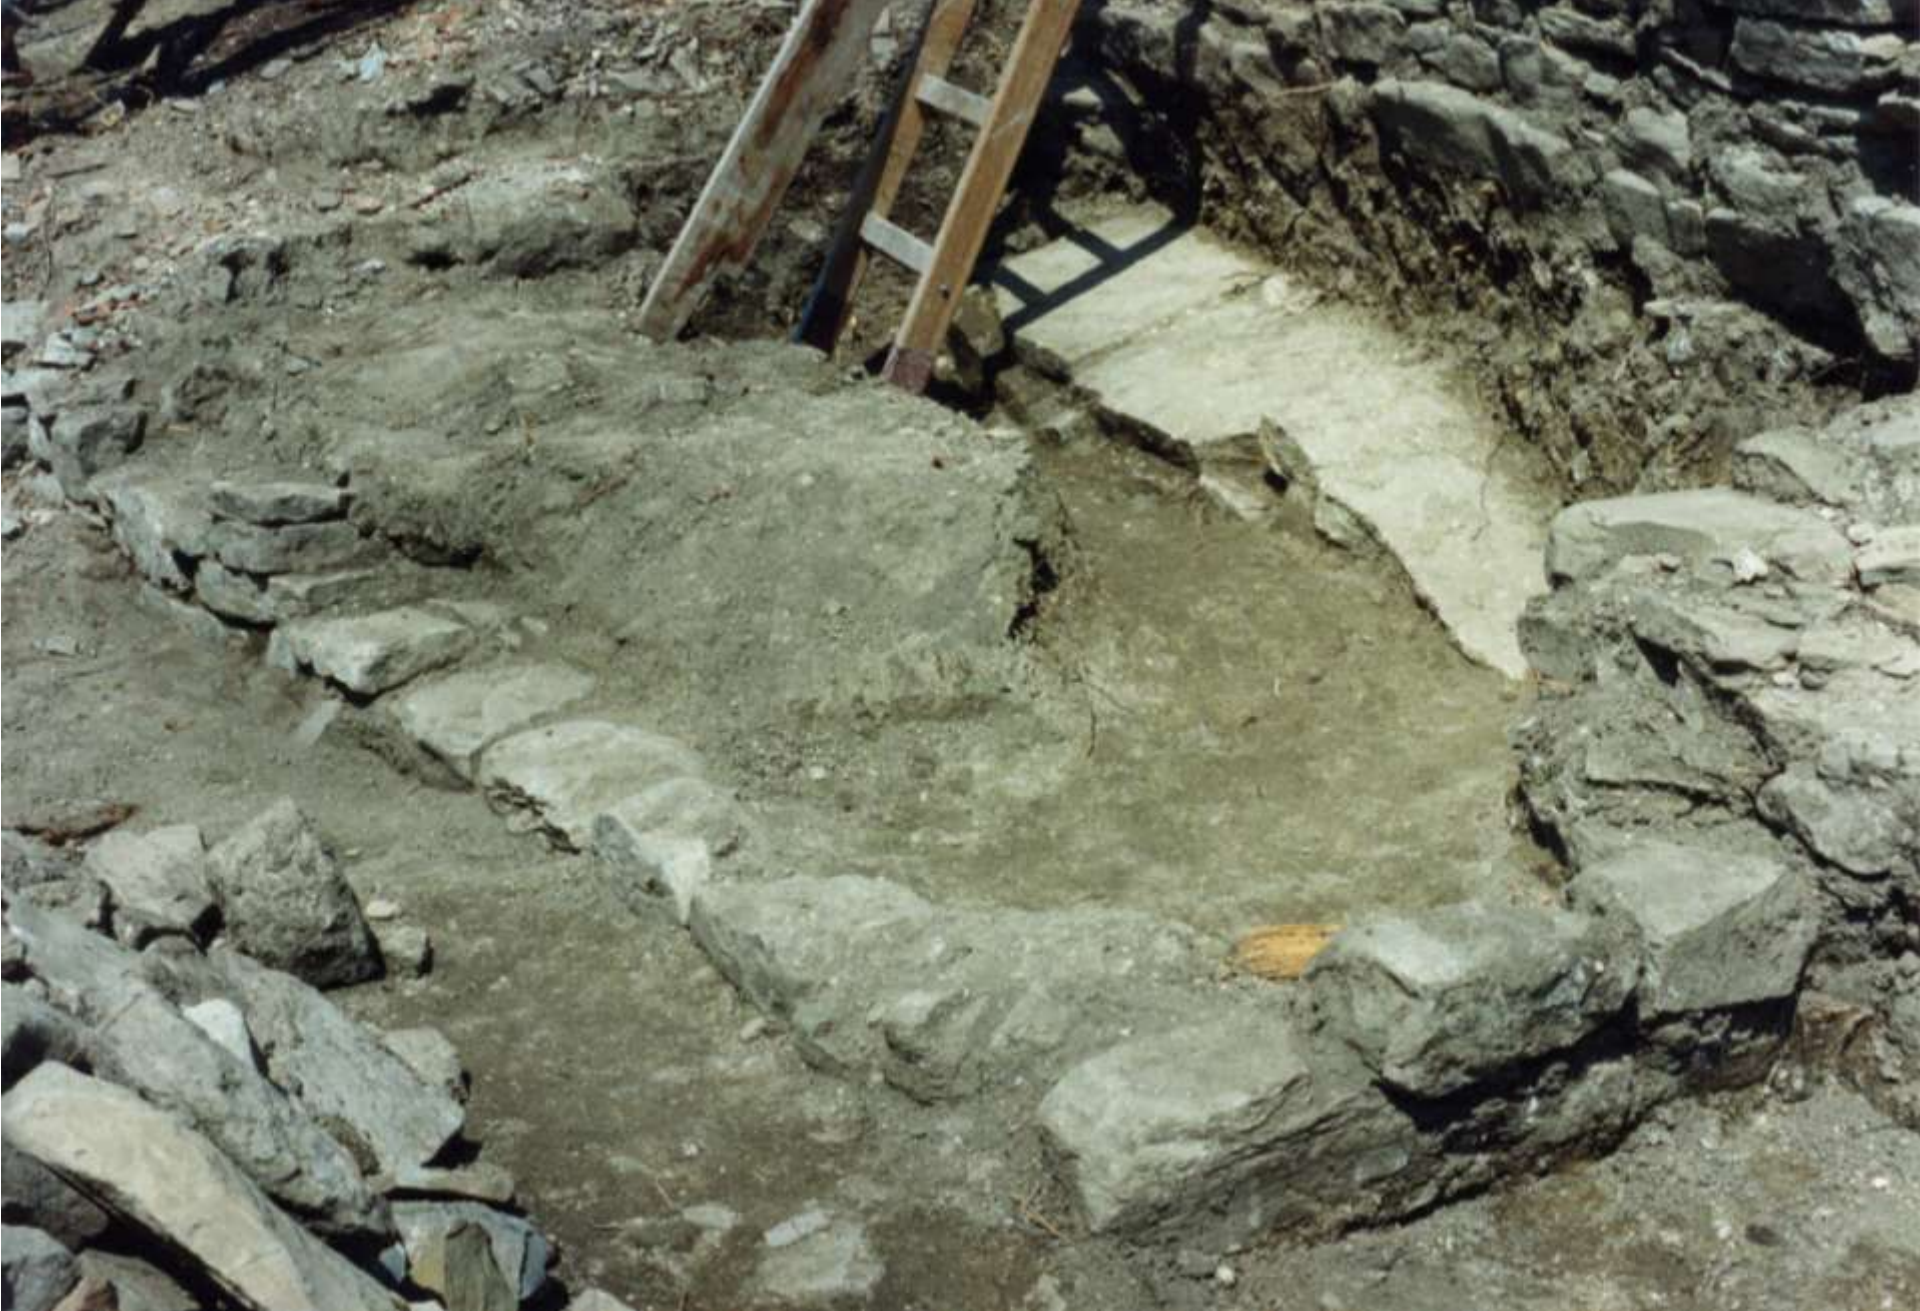
Αβαθής θεμελίωση στη θέση αυτή και αποκάλυψη τάφου που επεκτεινόταν και κάτω από την πάσχουσα τοιχοποιία

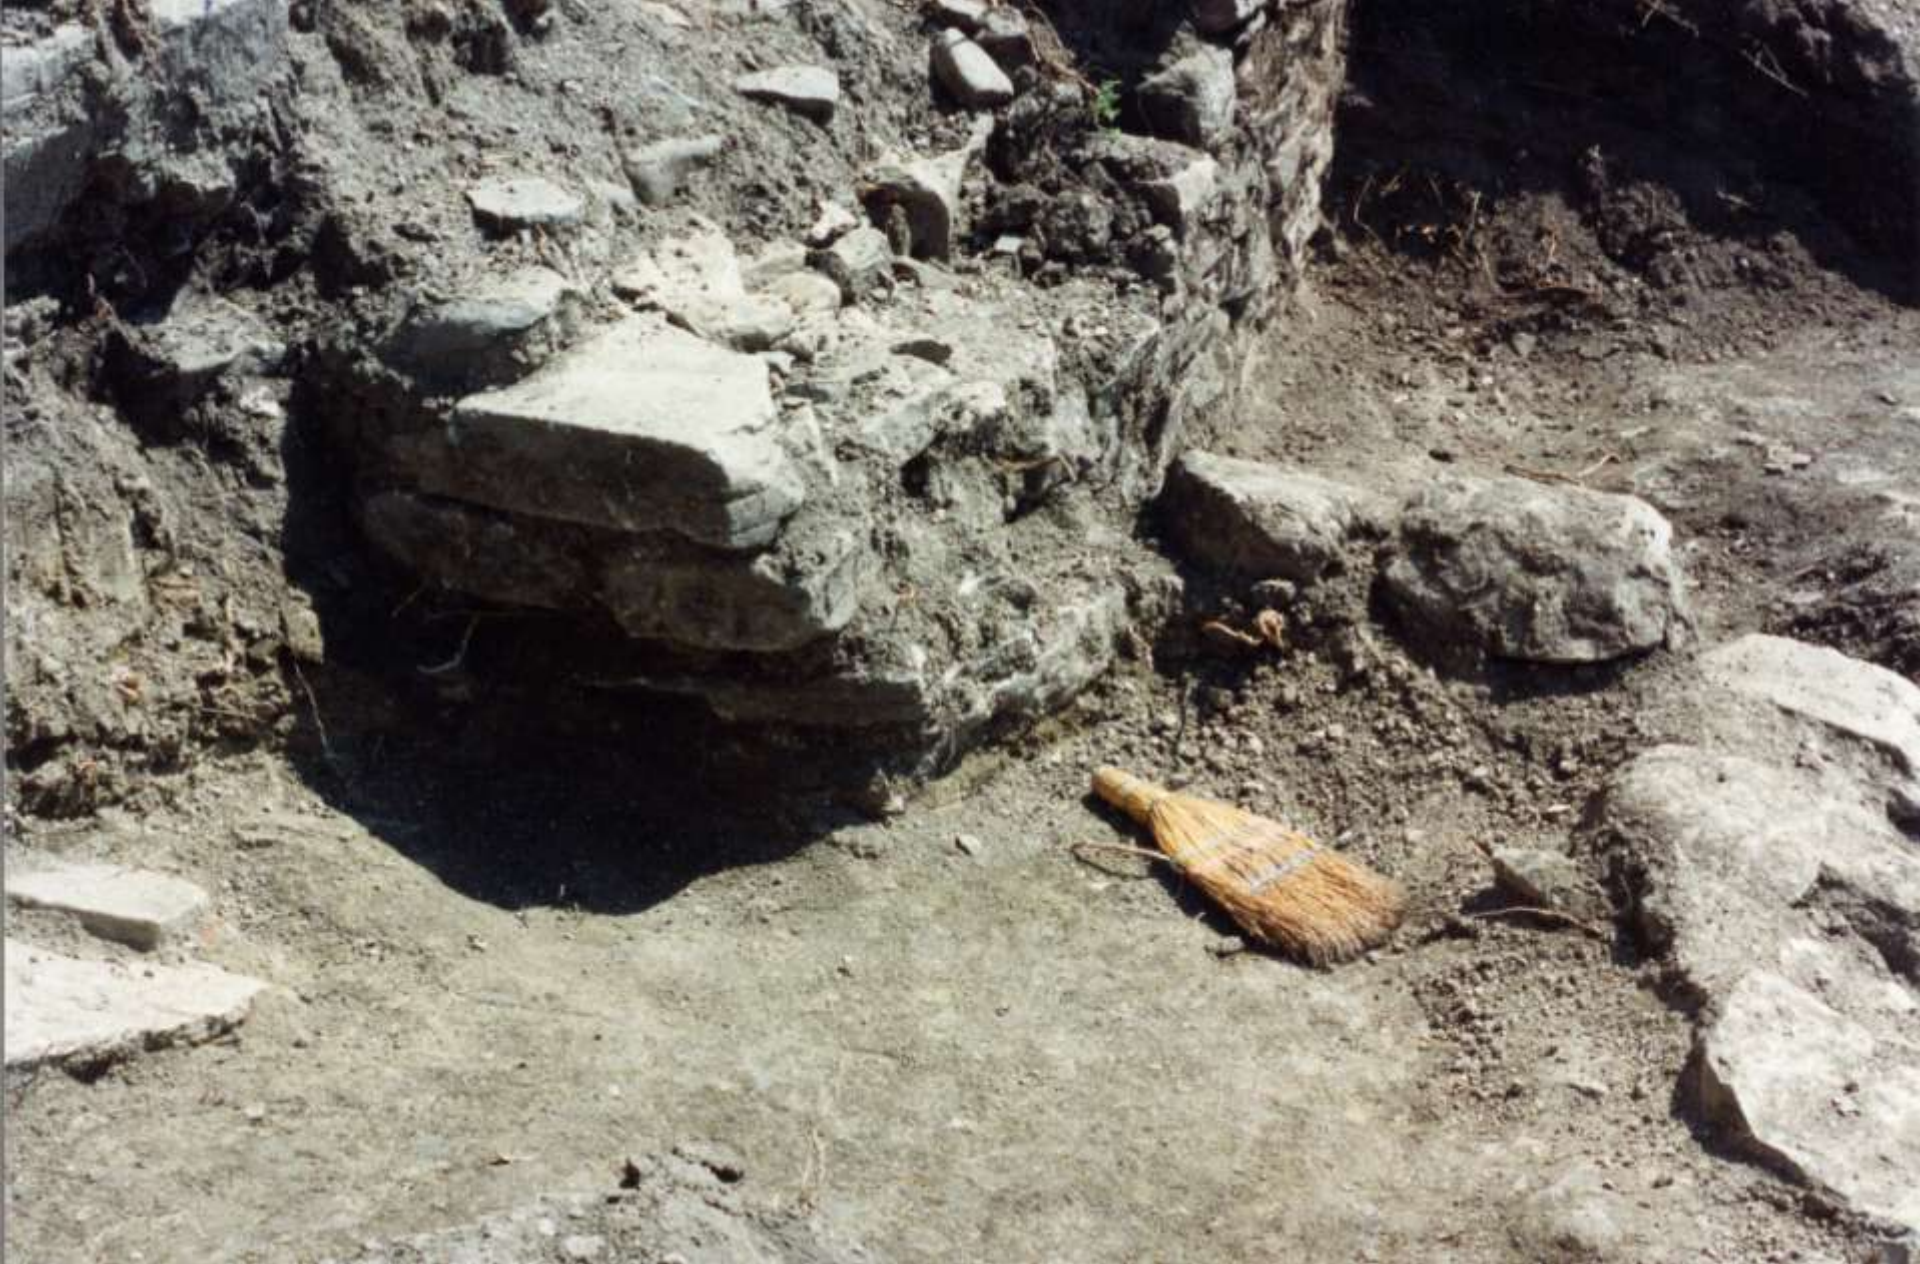
Η θεμελίωση του ανατολικού τοίχου του προγενέστερου ναού  
συνεχίζεται κάτω από το σημερινό
