**ΑΓ. ΚΥΡΙΑΚΗ**

ΜΑΥΡΟΝΟΡΟΣ

Ν. ΓΡΕΒΕΝΩΝ

Μικρός μονόχωρος ναός του 16<sup>ου</sup> αι.,  
κατάγραφος εσωτερικά και στη δυτική  
όψη με τοιχογραφίες

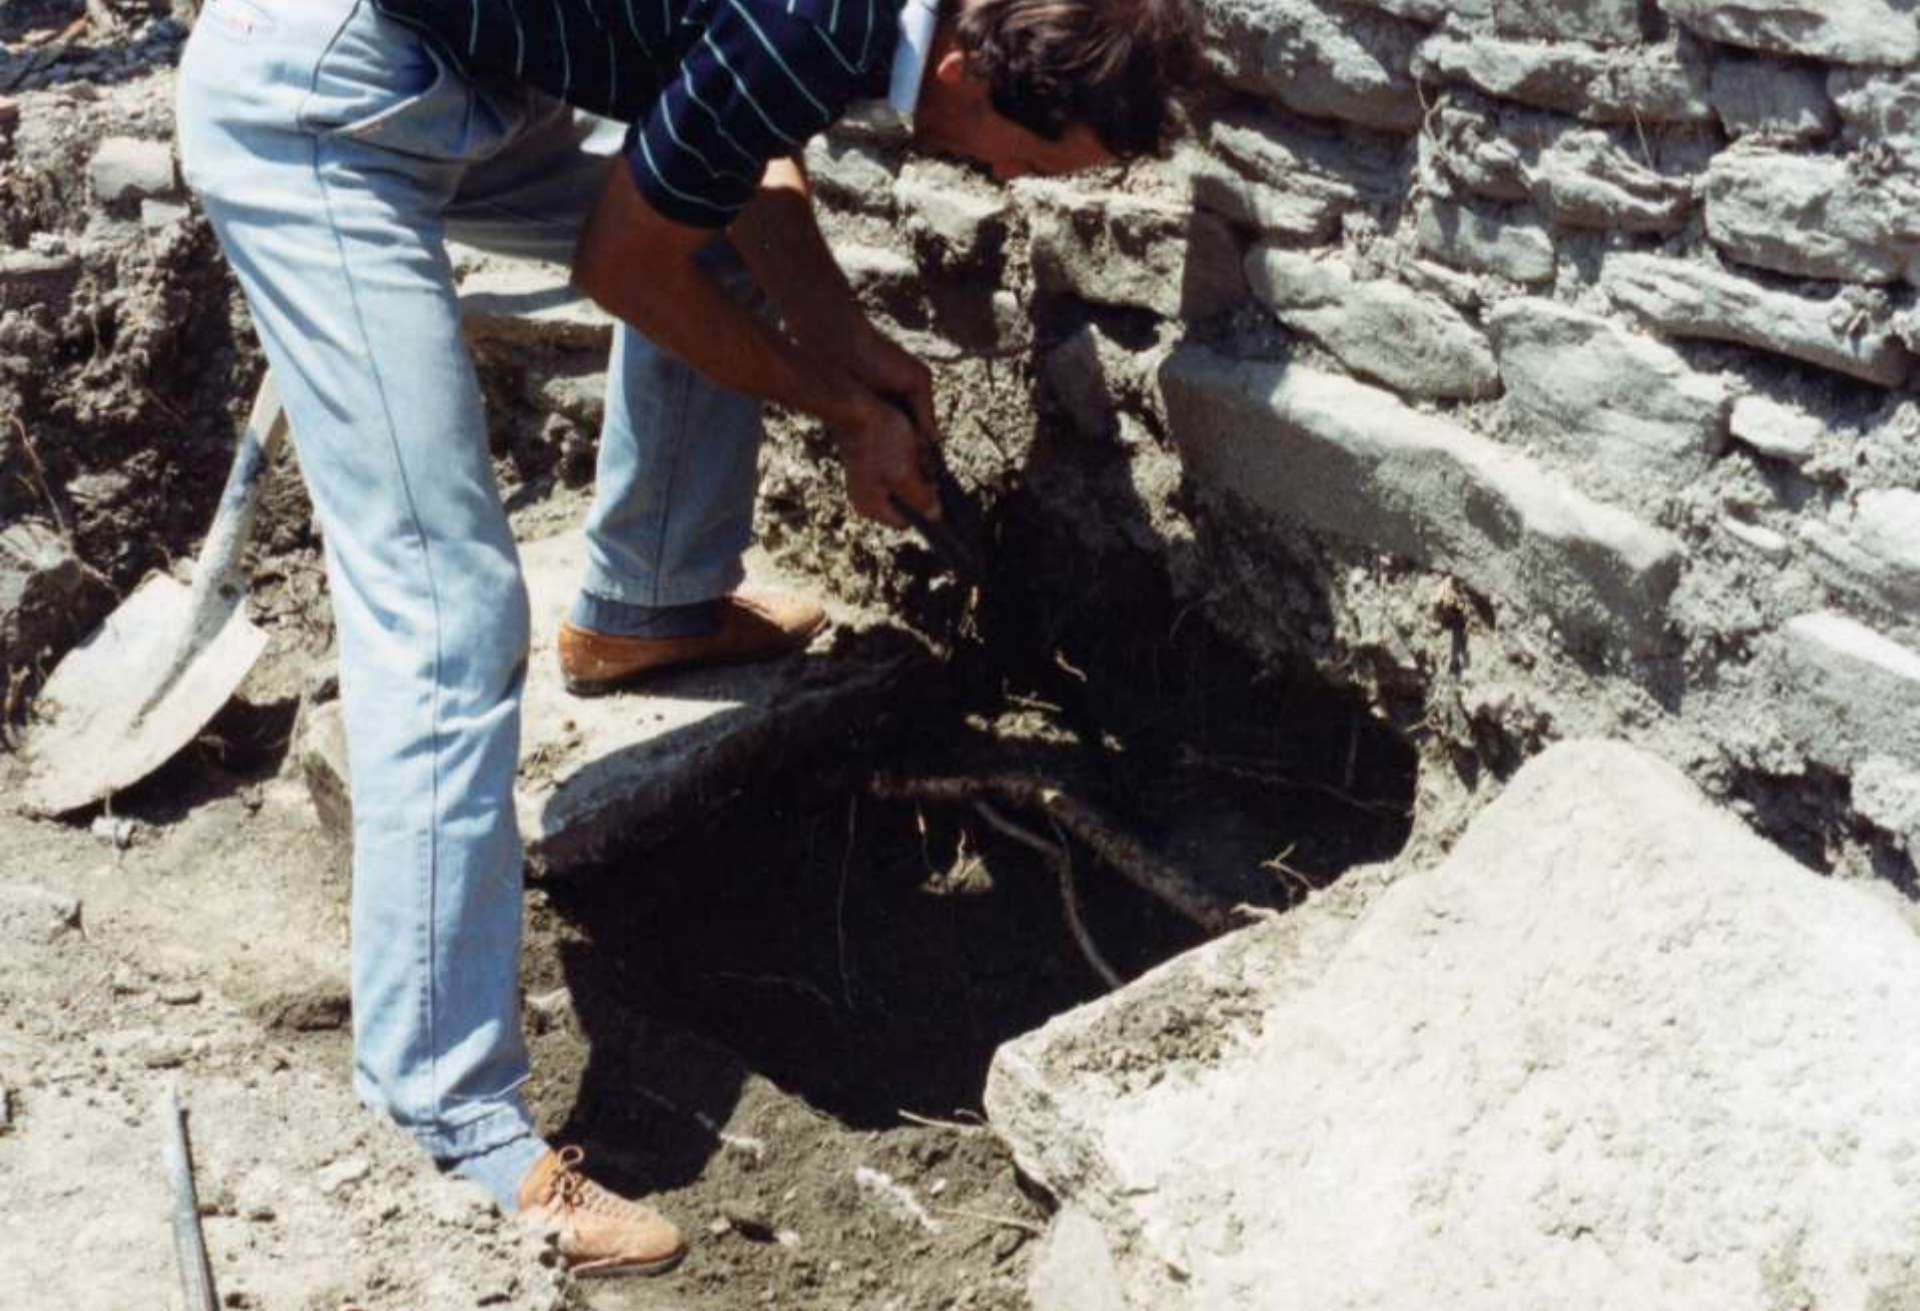
Διάνοιξη του τάφου. Οι ρίζες των δέντρων μέσα σε αυτόν, ακόμα ζωντανές αν και τα δέντρα κόπηκαν στη δεκαετία του 1980
