# ΑΡΧΟΝΤΙΚΟ ΤΣΙΑΤΣΑΠΑ ΚΑΣΤΟΡΙΑ

ΜΕΛΕΤΗ ΚΑΙ ΕΡΓΑΣΙΕΣ  
ΑΠΟΚΑΤΑΣΤΑΣΗΣ  
1995-2000

## ΜΕΛΕΤΗ ΑΠΟΚΑΤΑΣΤΑΣΗΣ

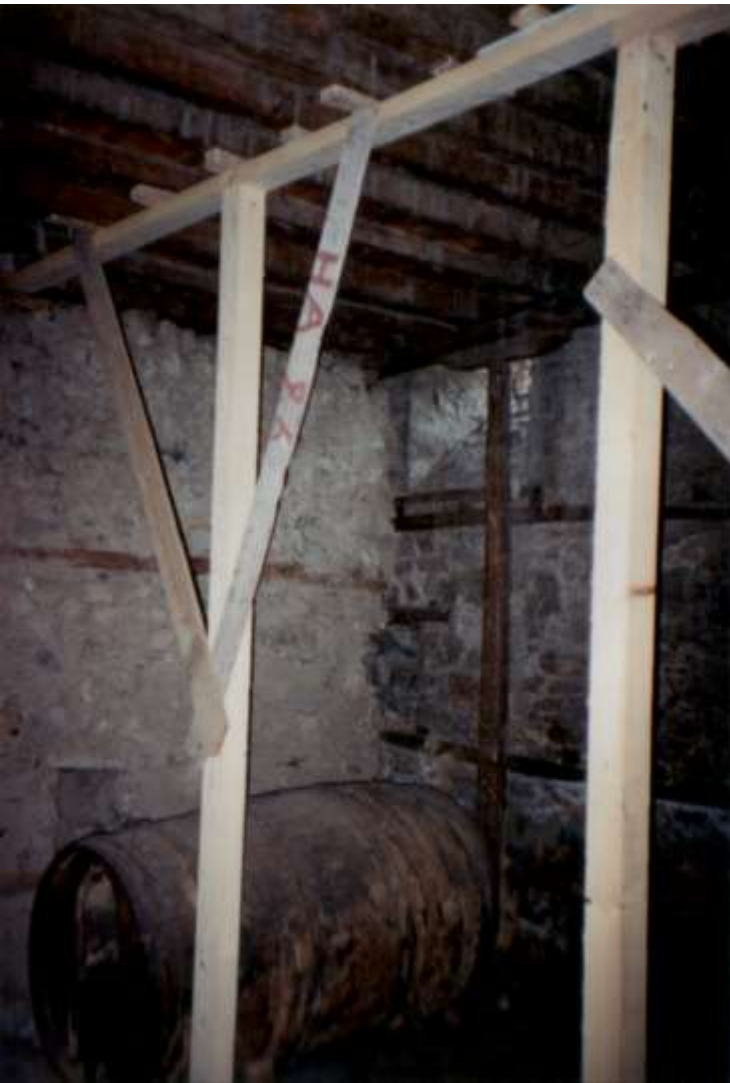
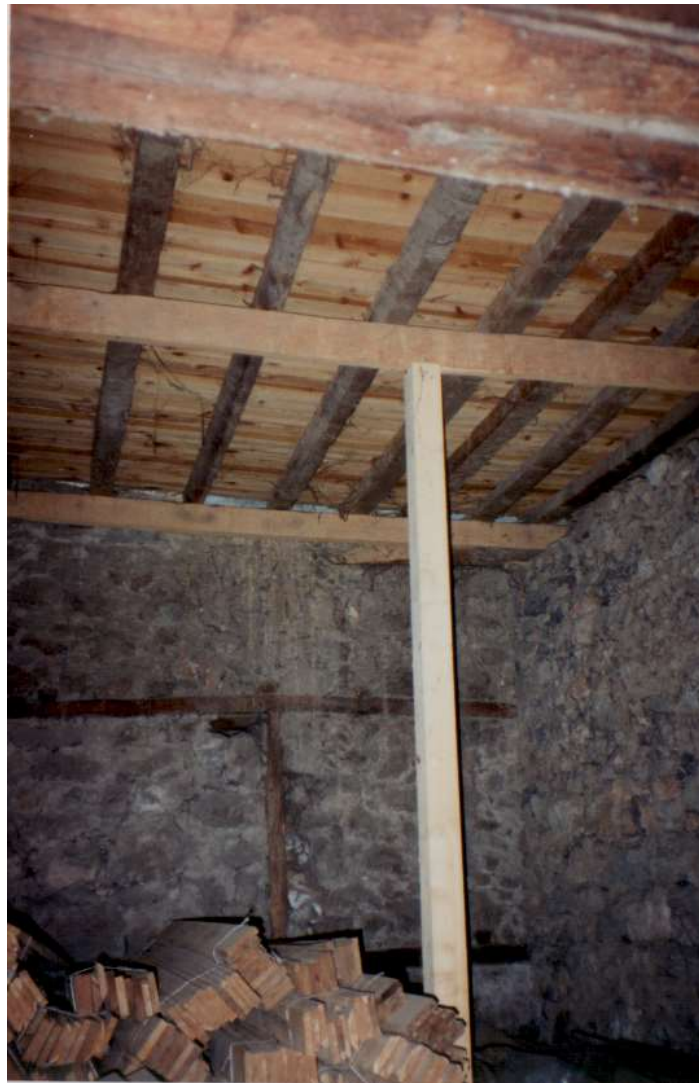
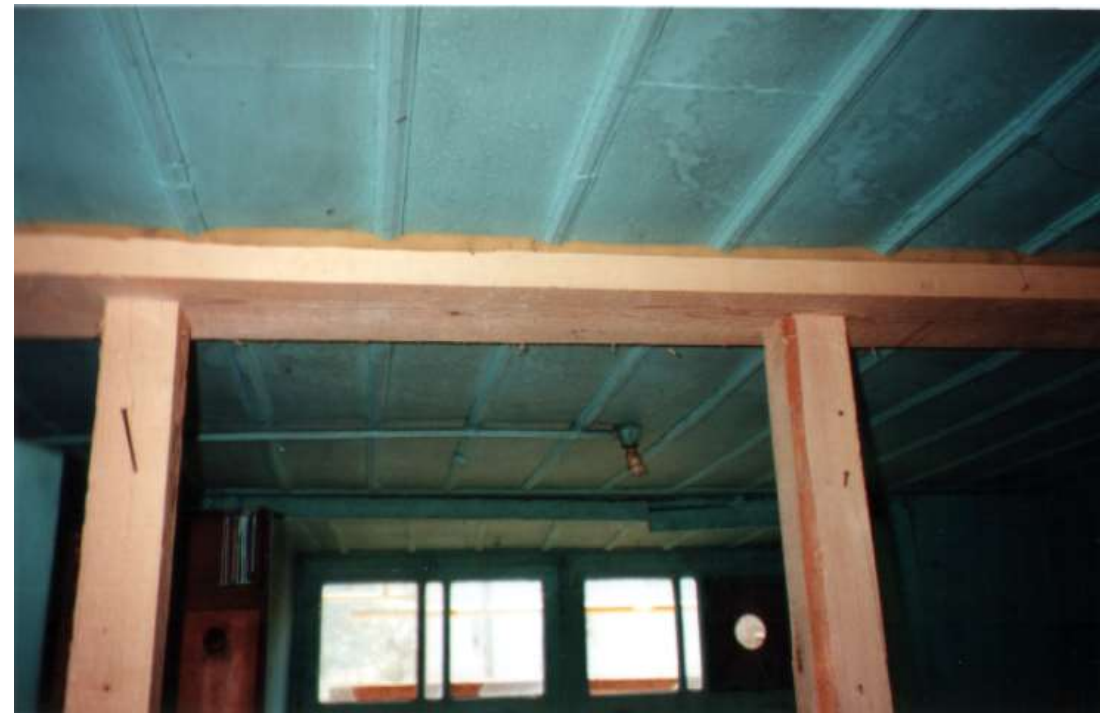
Καθαρισμοί, υποστυλώσεις,  
περισυλλογή οικοδομικού υλικού

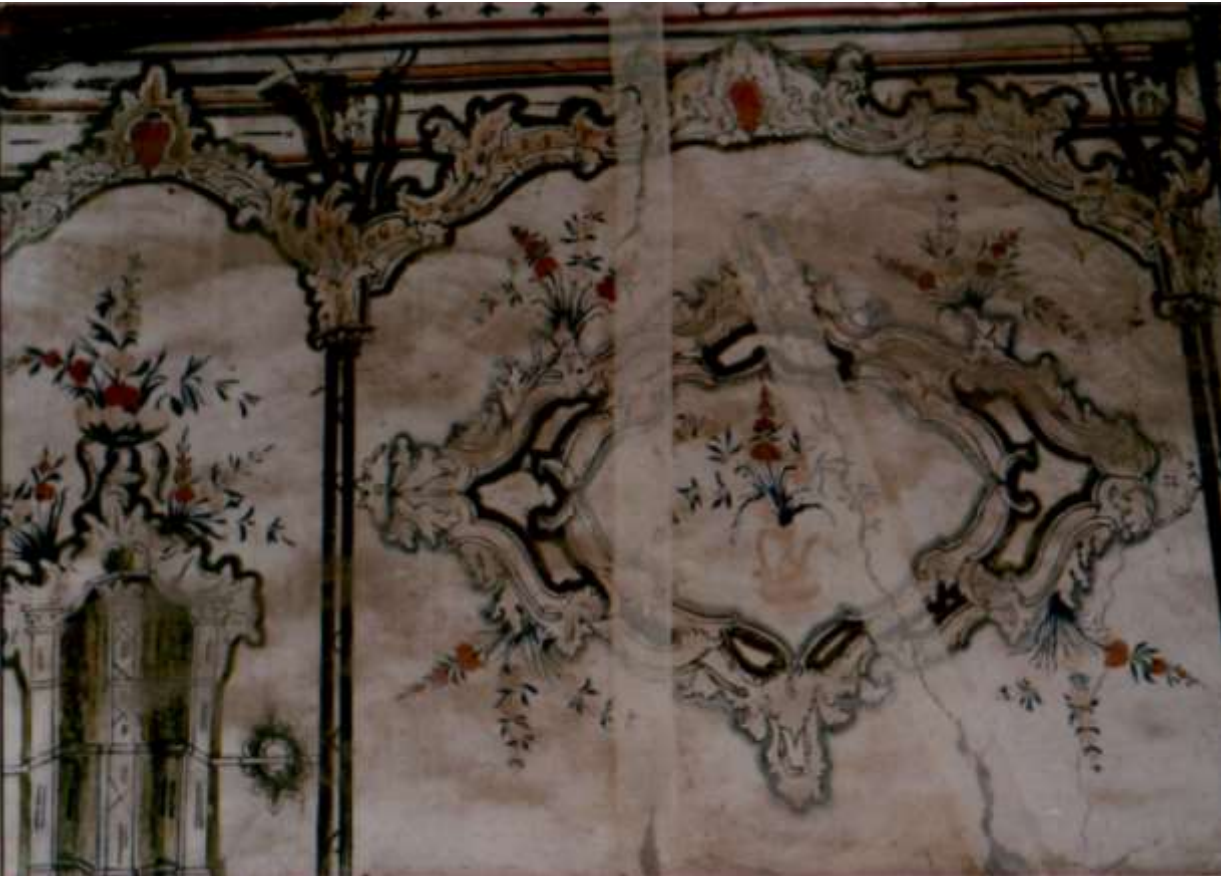
Προσωρινή στερέωση τοιχογραφιών

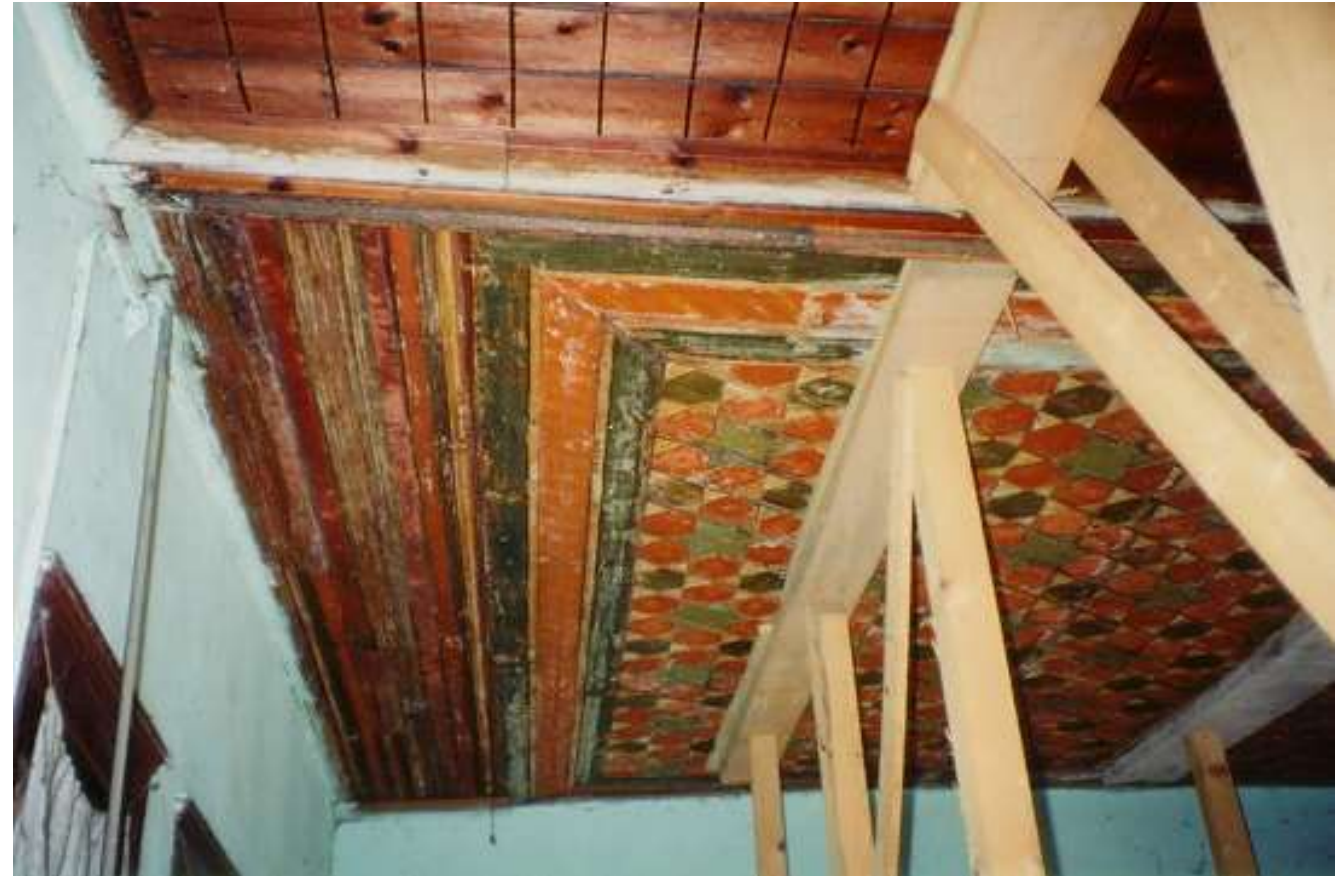
Προσεκτική υποστήλωση οροφών με διάκοσμο

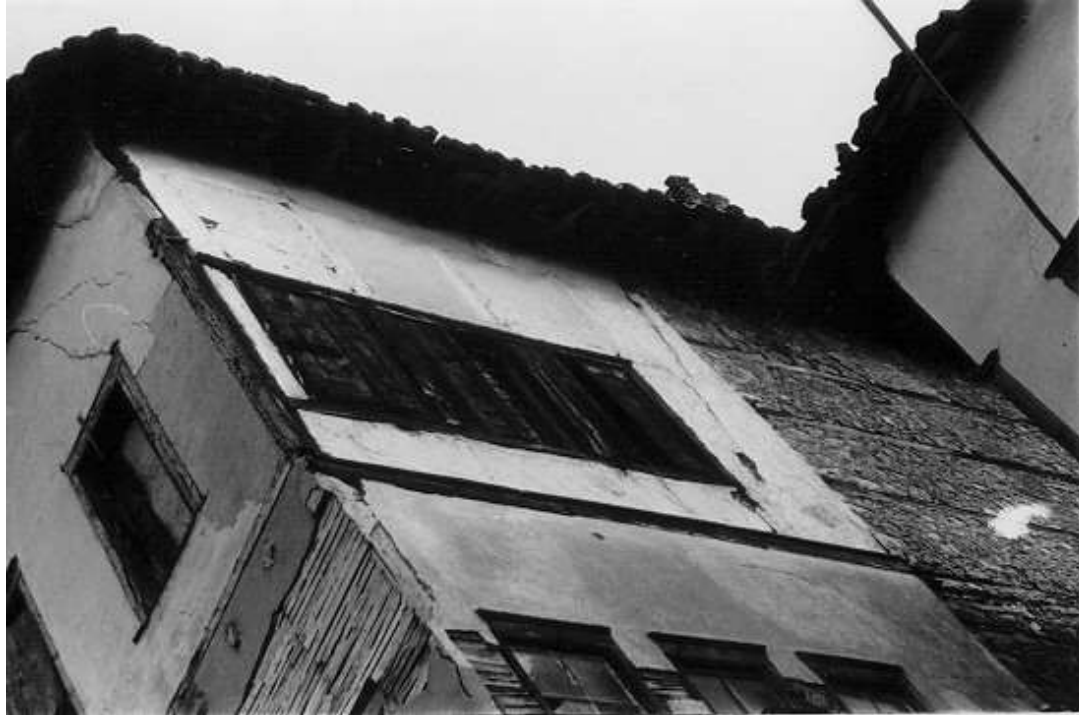
2<sup>ος</sup> όροφος. Σώζονται τα αρχικά  
κουφώματα. Διακρίνονται επίσης  
τα ίχνη από τους φεγγίτες

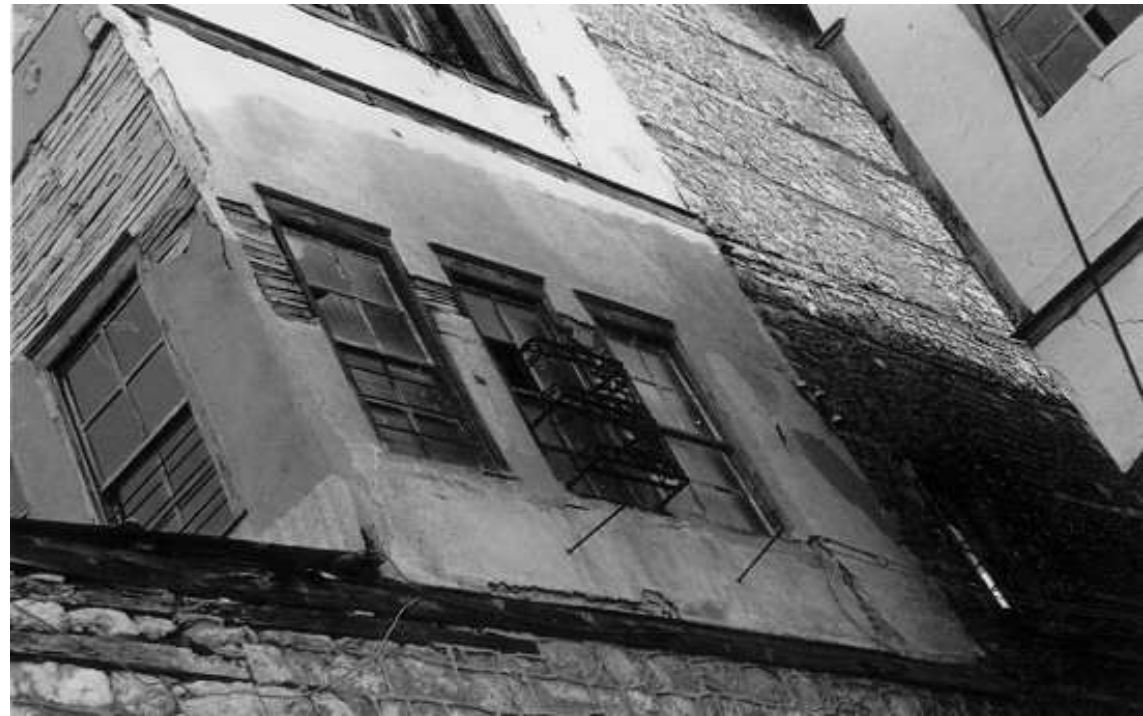
1<sup>ος</sup> όροφος. Κουφώματα με  
νεοκλασικές επιρροές που  
κατασκευάστηκαν σε  
ανακαίνιση τμήματος αυτού  
του ορόφου

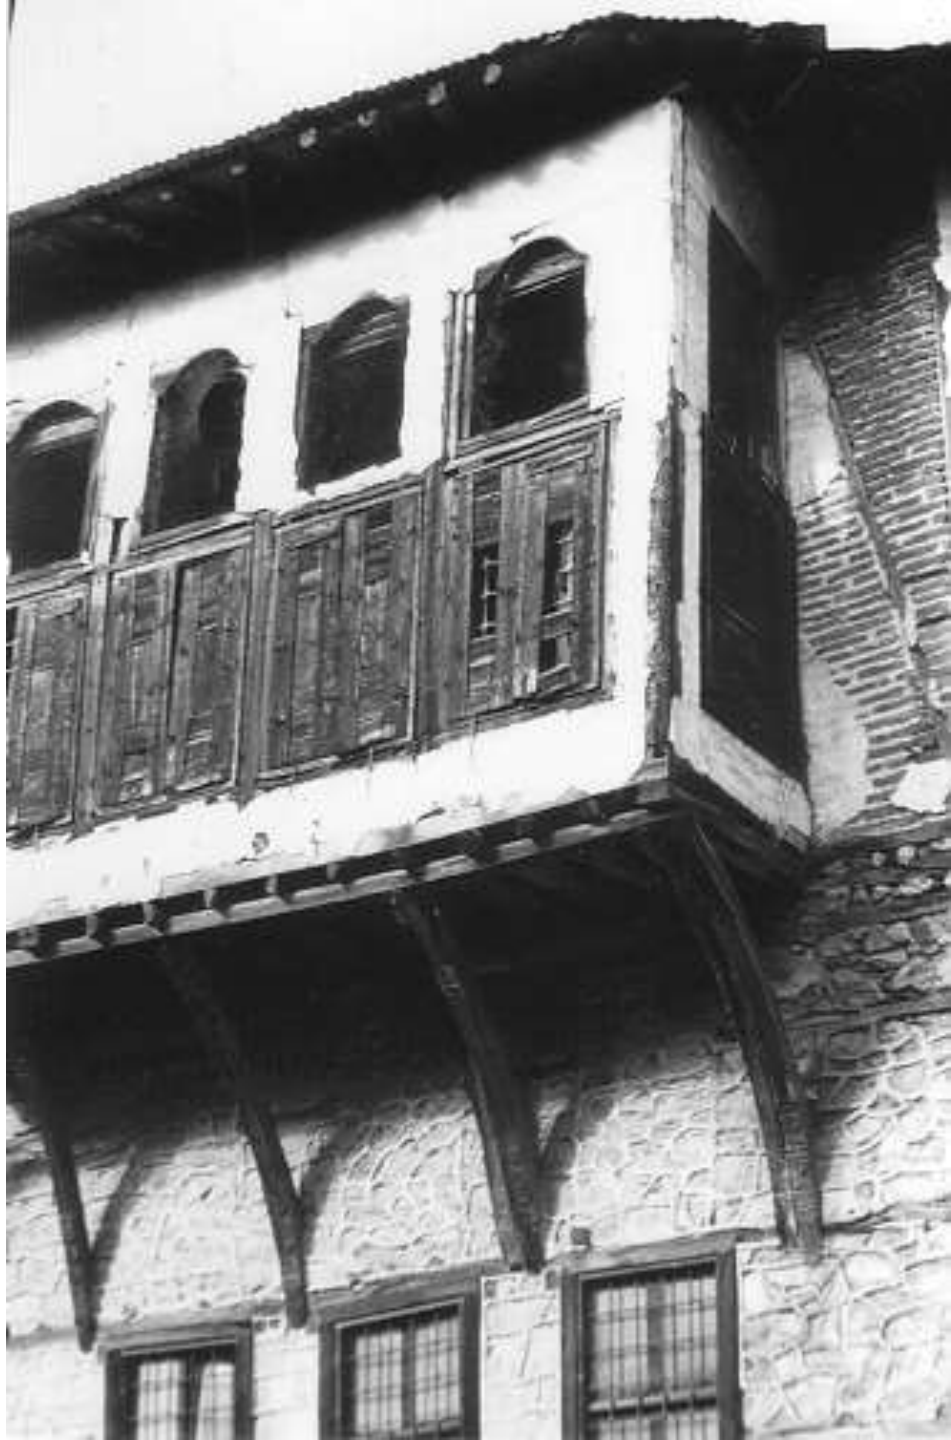
Νότια όψη  
Το μοναδικό  
σωζόμενο αρχικό  
σαχνισί  
Κάτω από αυτό  
διακρίνονται  
μεταγενέστερα  
φραγμένοι  
φεγγίτες

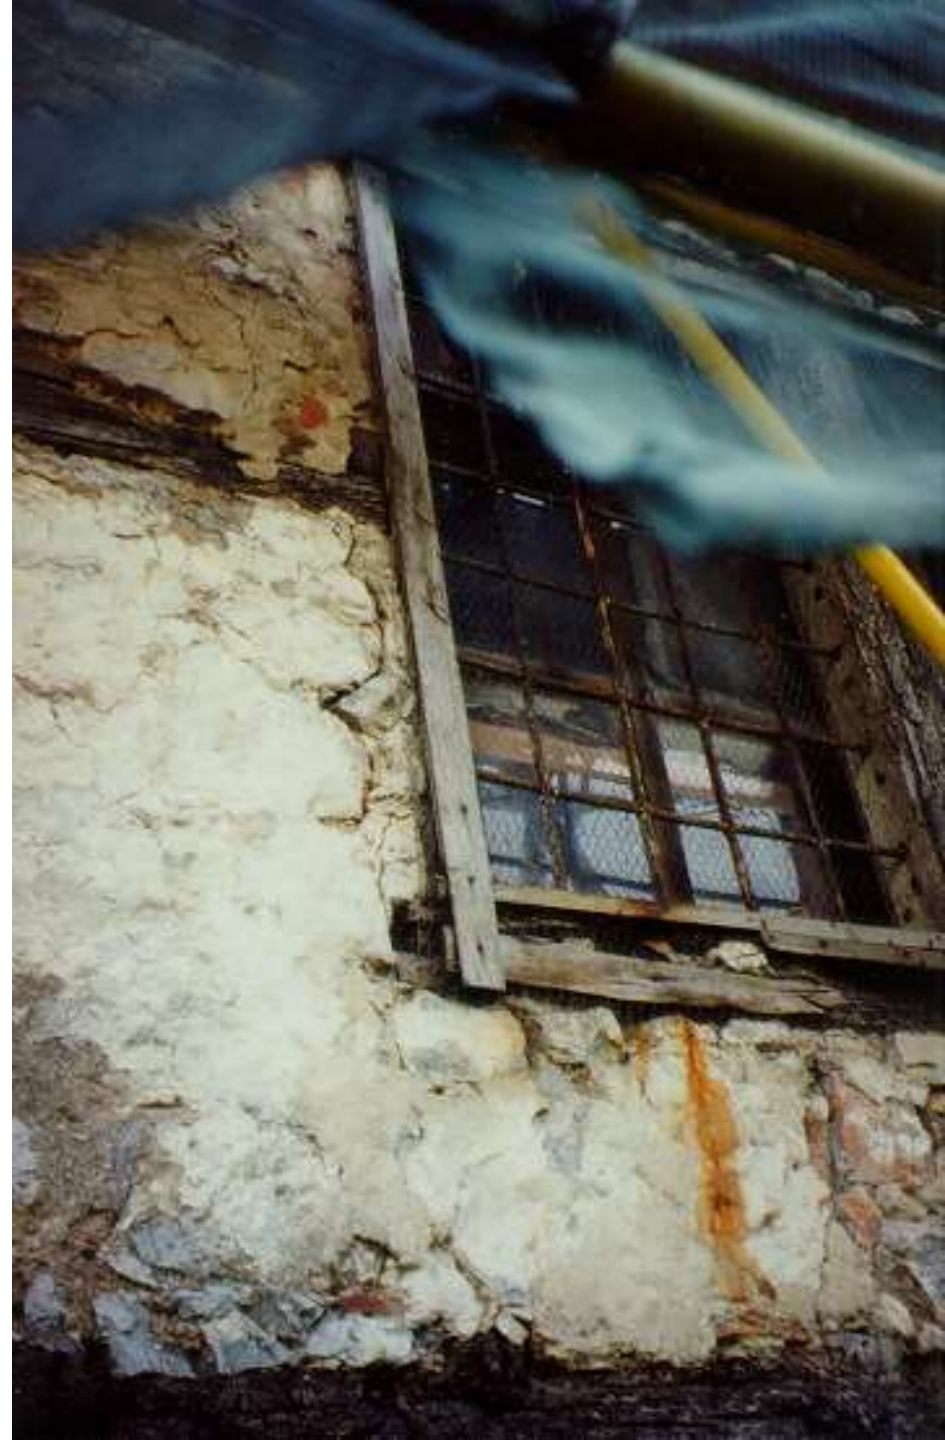
Νότια όψη  
Μεταγενέστερα  
διανοιγμένο  
παράθυρο

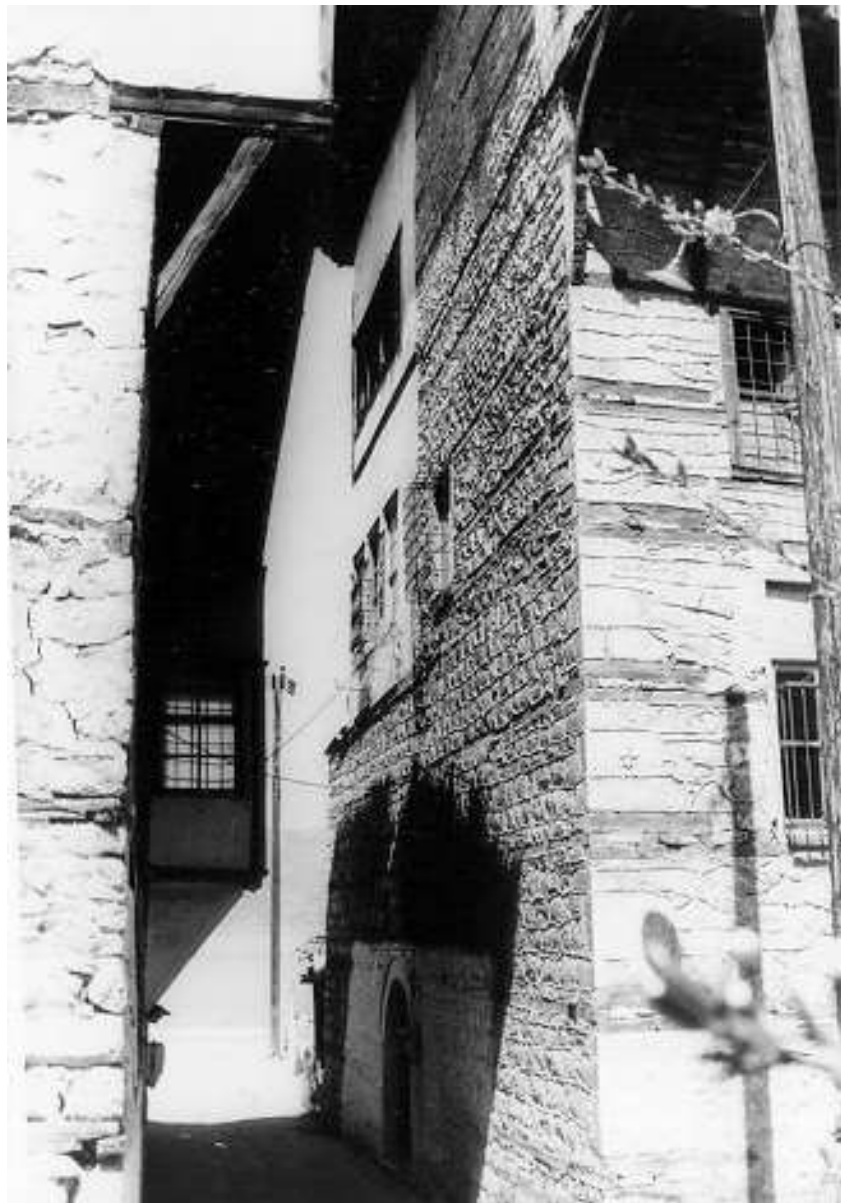
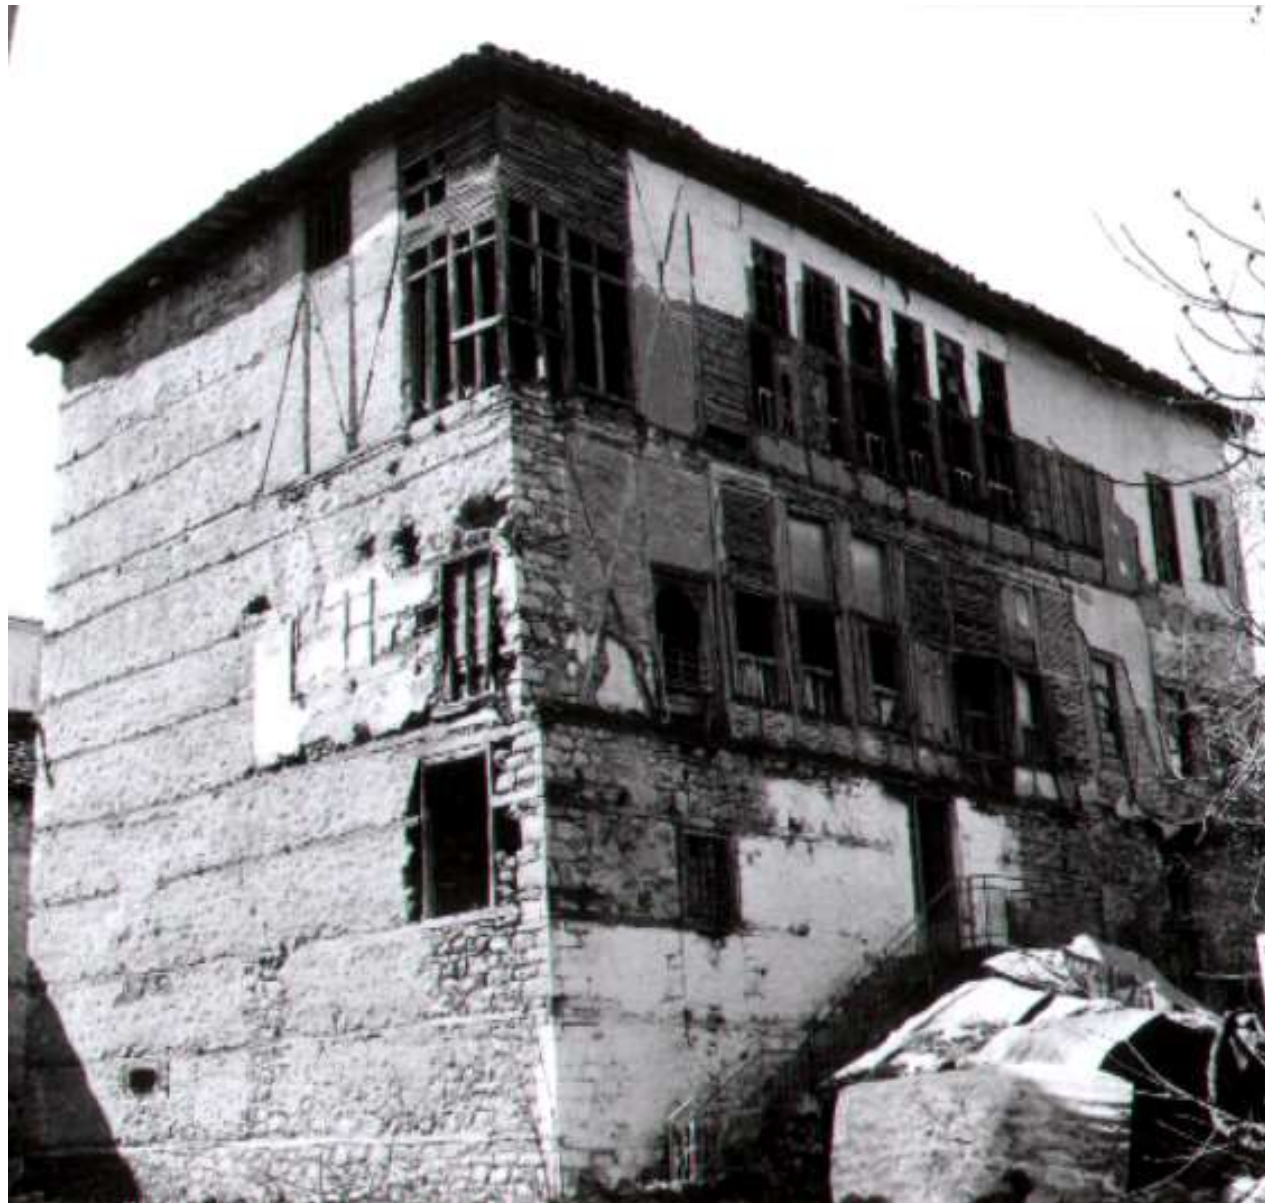
Λιθοδομές στην πλειοψηφία τους σε καλή κατάσταση. Εκτεταμένες καταστροφές στους ξυλόπηκτους εξωτερικούς τοίχους. Κατεστραμμένα τα σαχνισί της βόρειας όψης. Εξαιρετικά αδύναμη η ΒΑ γωνία, στην οποία διανοίχθηκαν μεταγενέστερα μεγάλων διαστάσεων ανοίγματα.

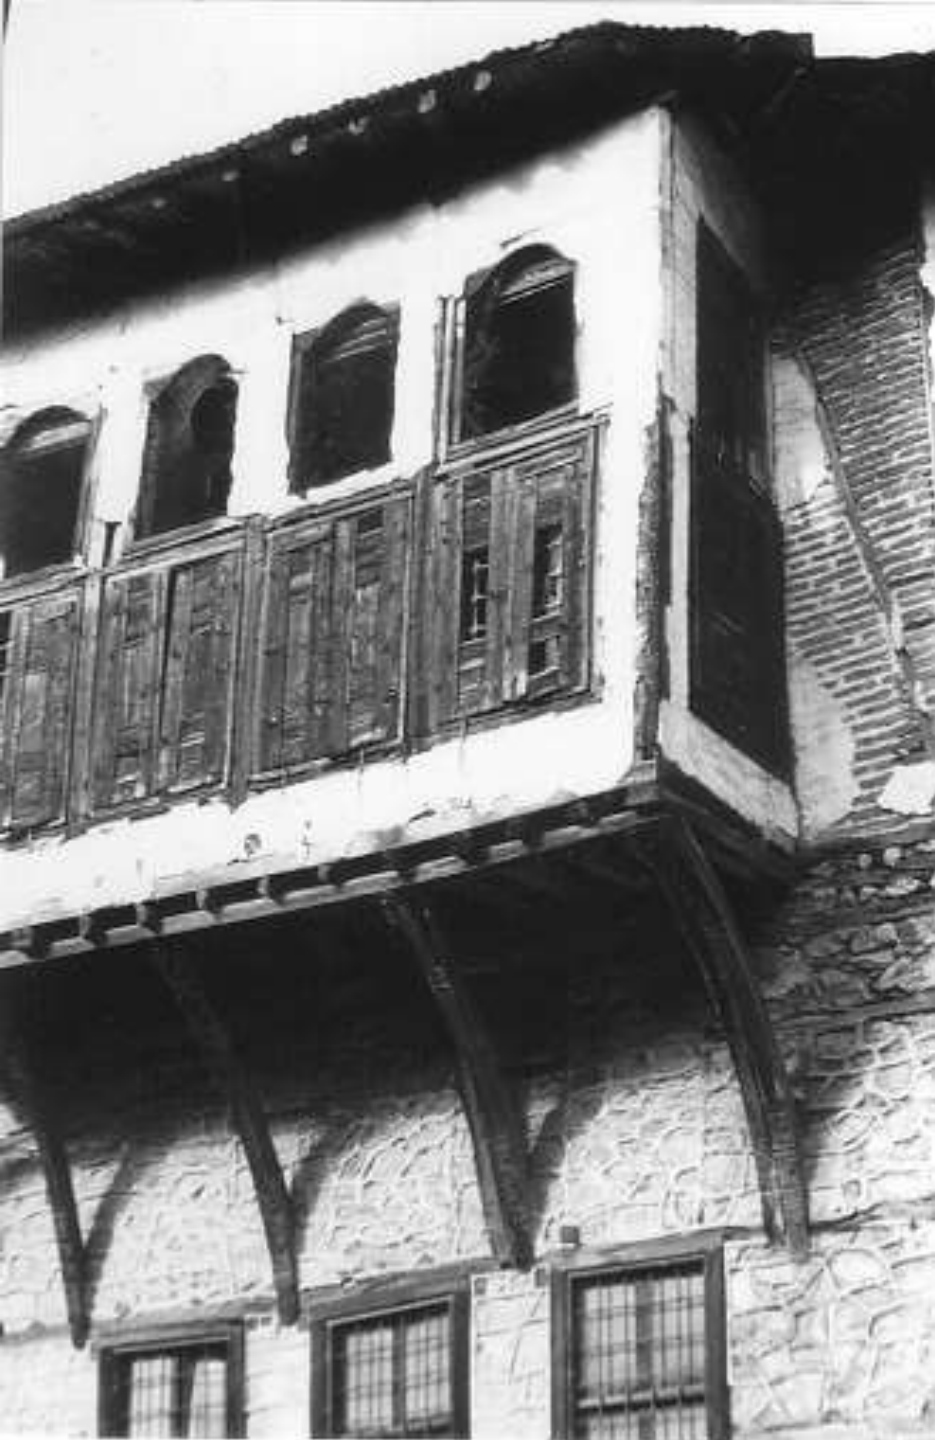
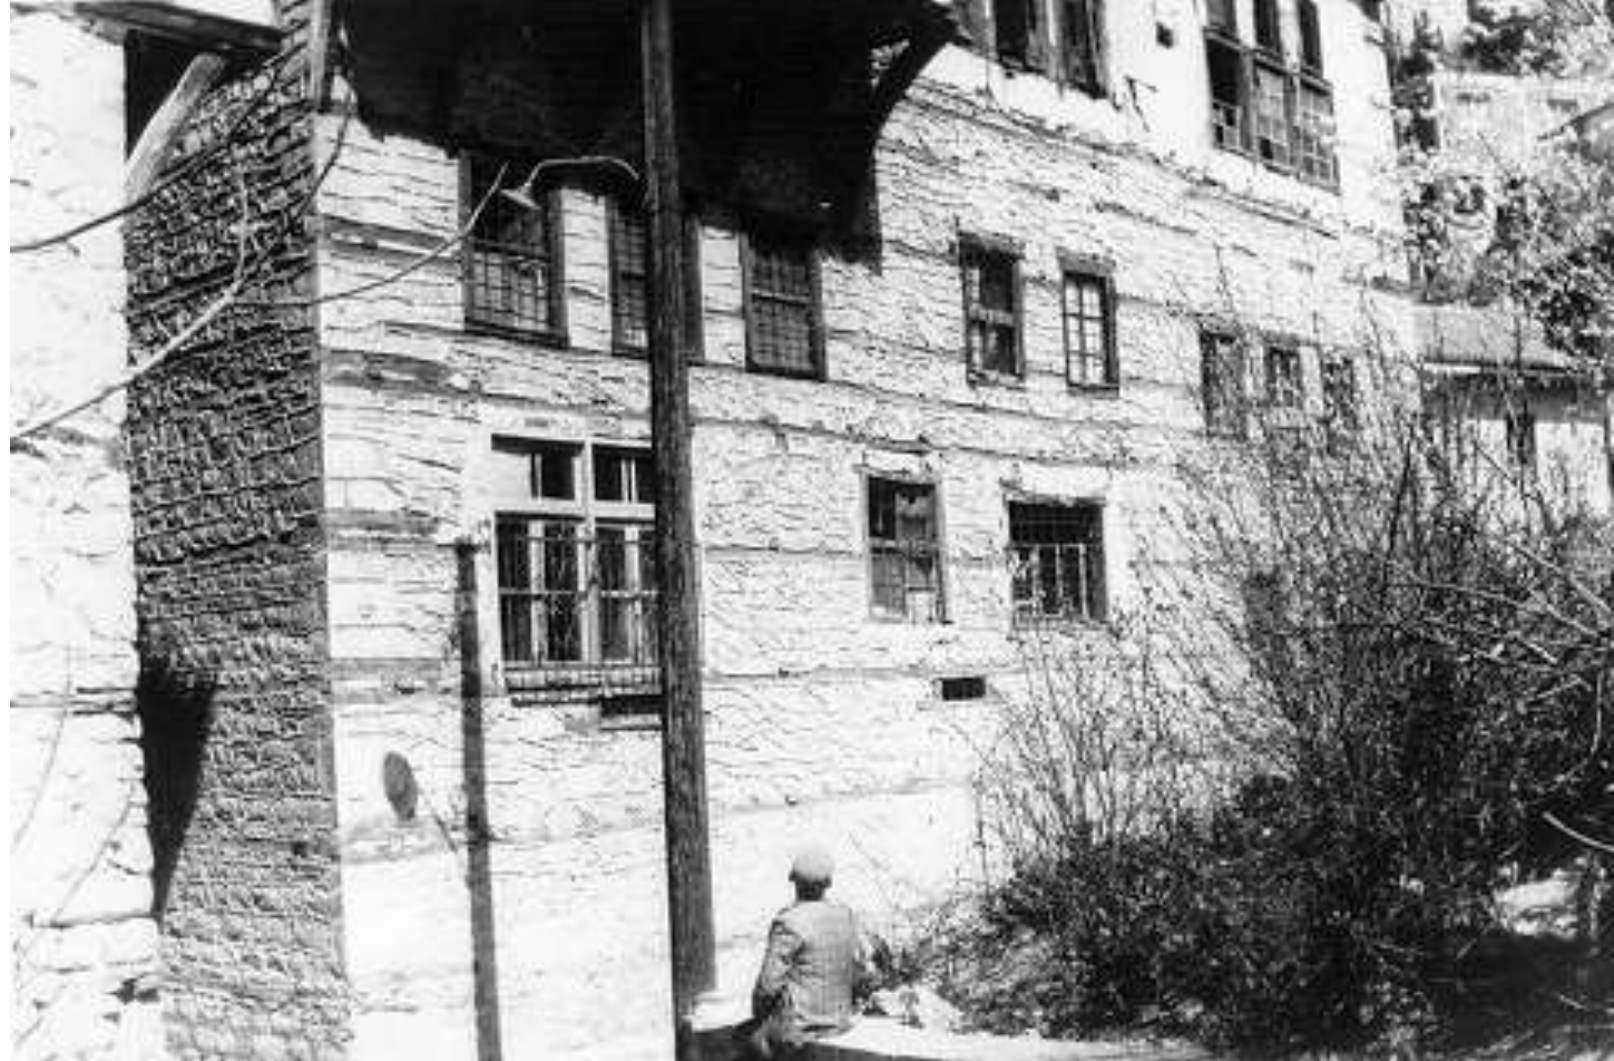
Νότια όψη

Βλάβες στις λιθοδομές στις περιοχές που  
διανοίχθηκαν μεταγενέστερα ανοίγματα

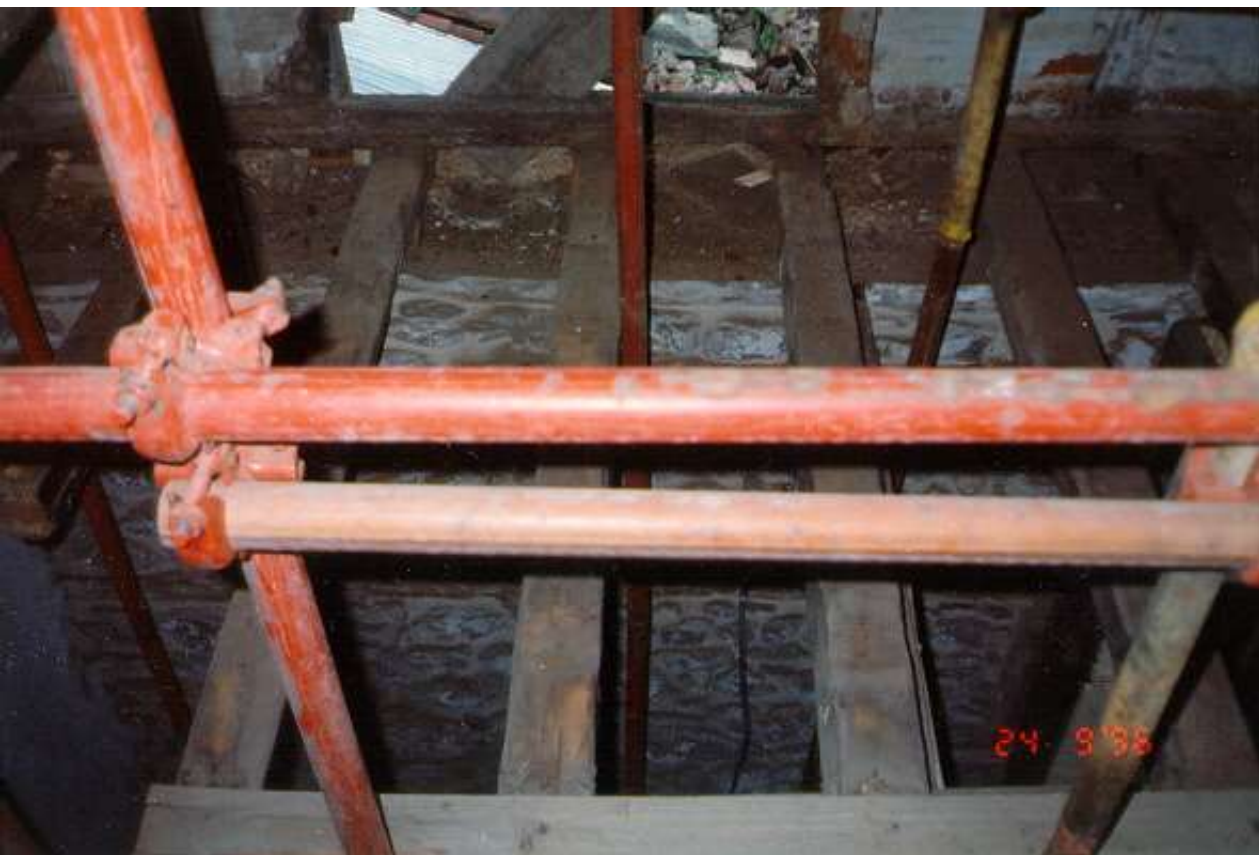
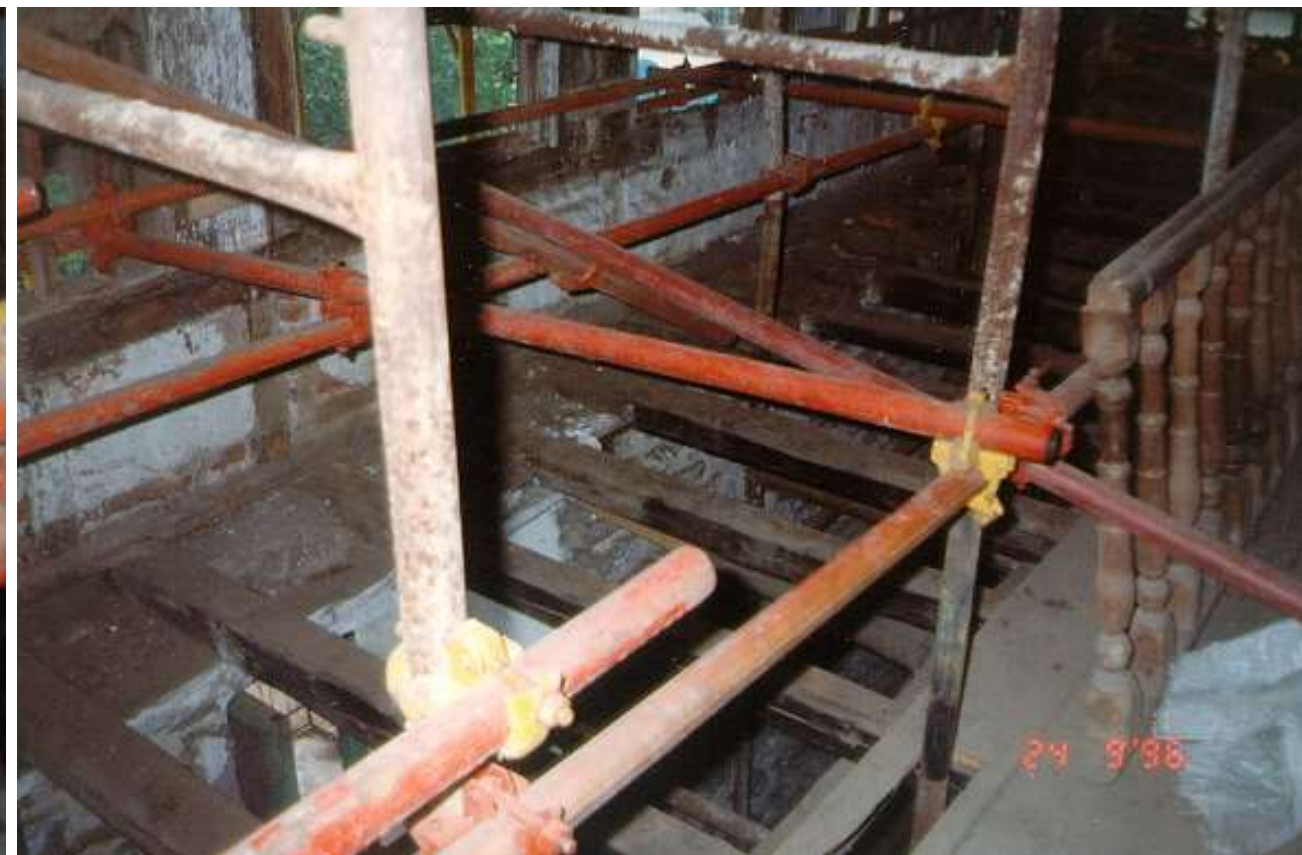
Λεπτομέρεια από την έδραση των σκελετού του  
δαπέδου και των ξυλόπηκτων τοίχων στη λιθοδομή

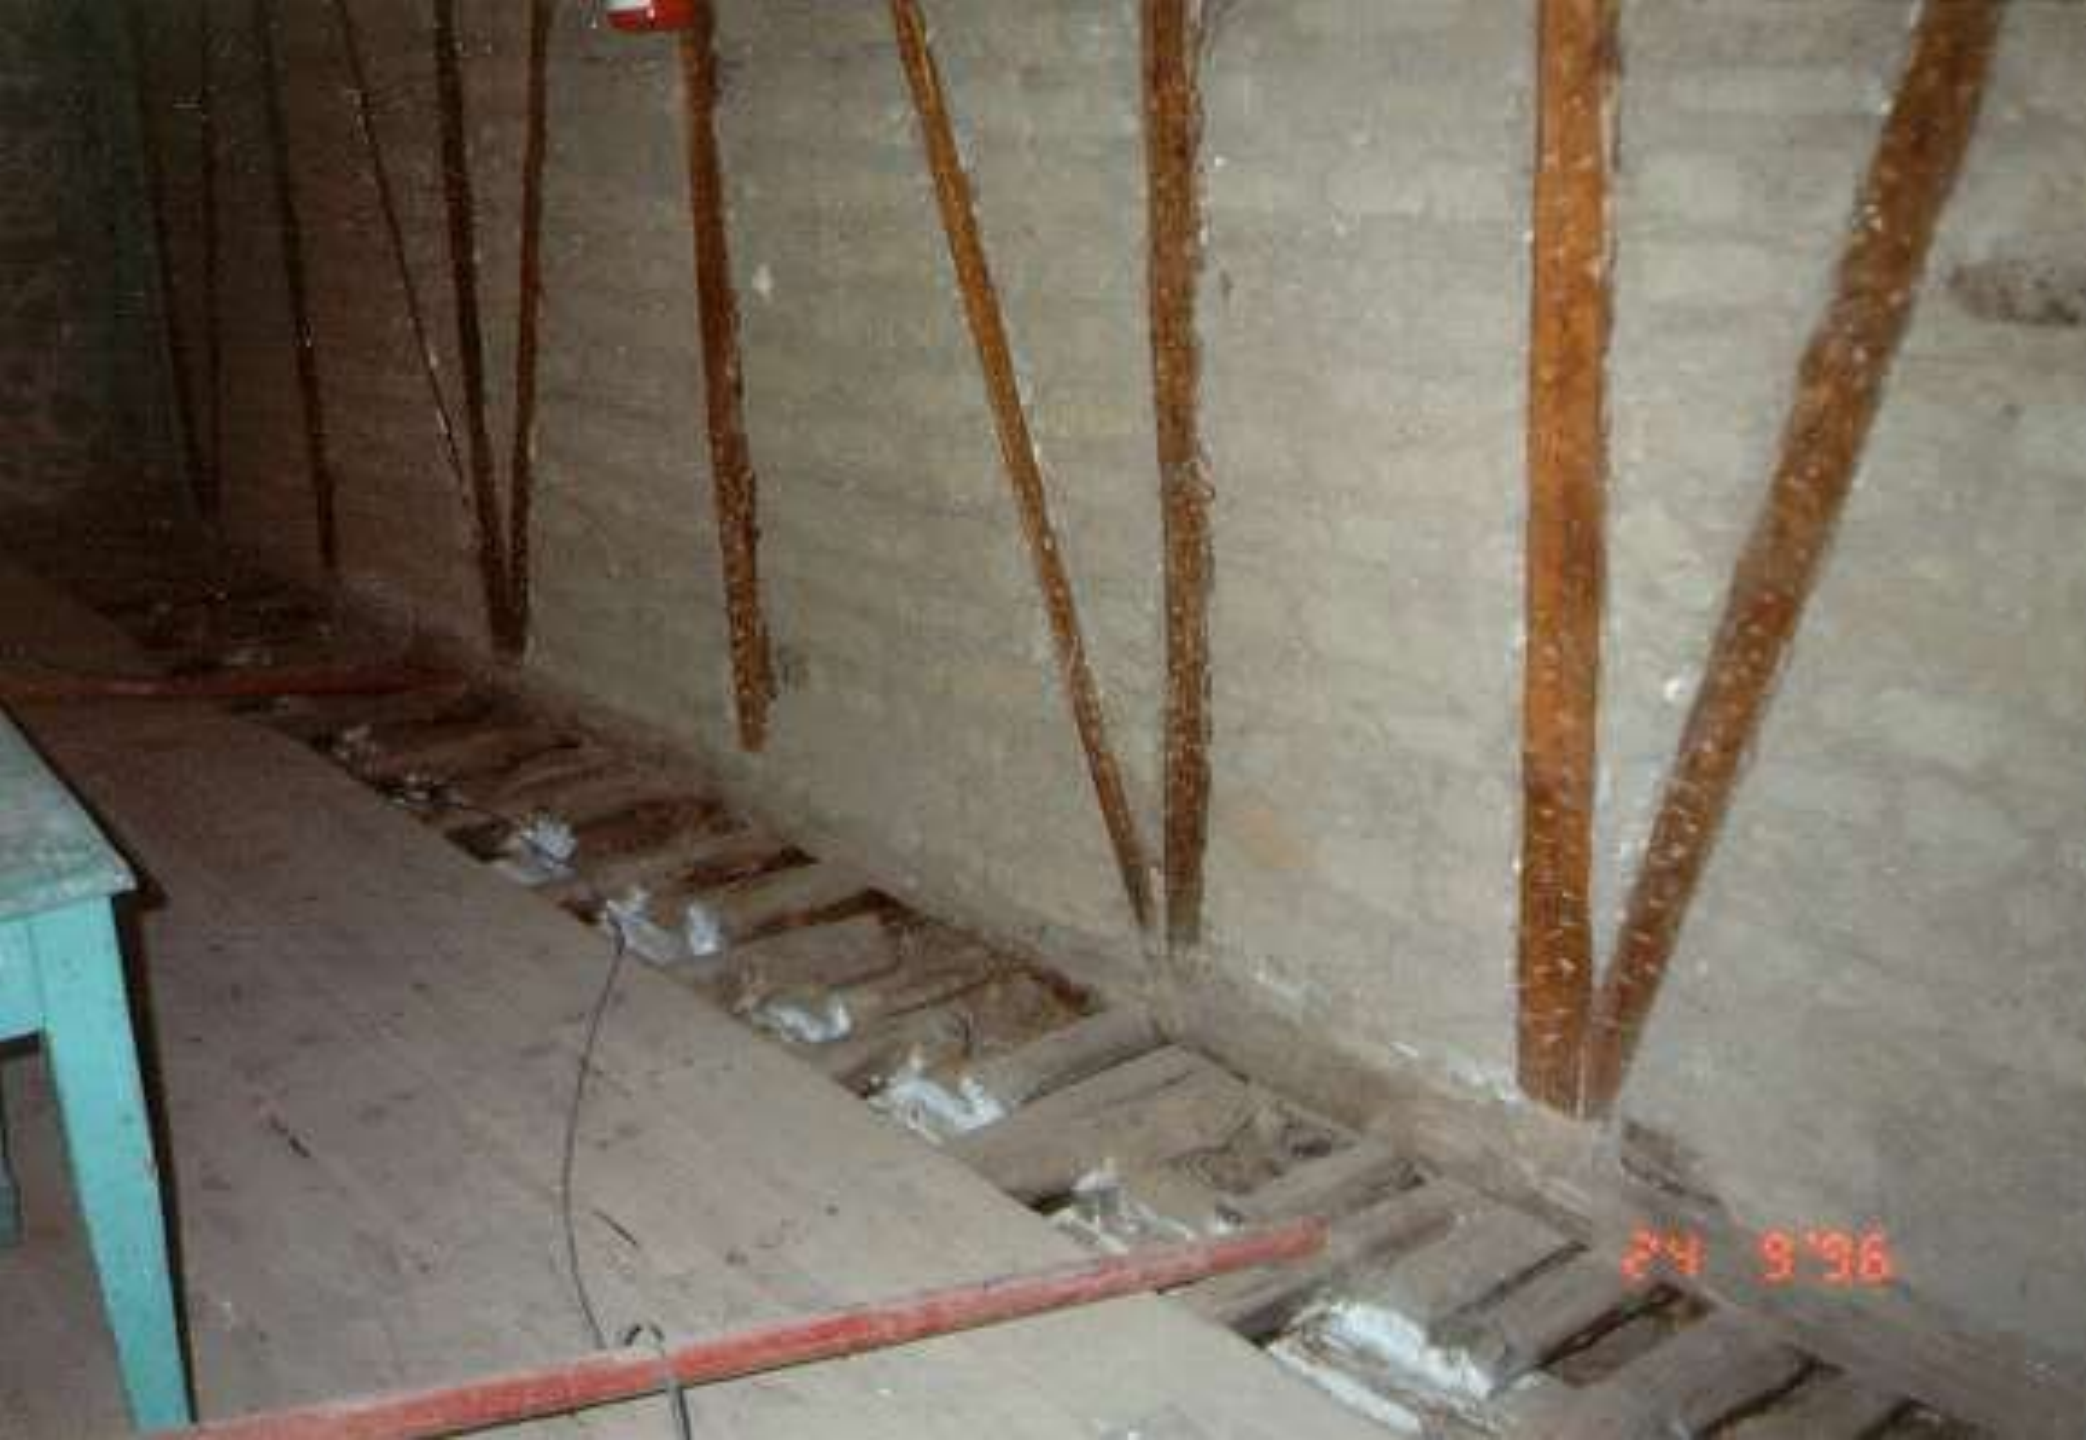
Μεσότοιχος στον 1<sup>ο</sup>  
όροφο και  
λεπτομέρεια έδρασης  
πατόξυλων επί  
λιθοδομής.

Πολλή καλή  
κατάσταση
