1<sup>st</sup> European workshop: "Restoration and Use of the Medieval Fortifications in the Mediterranean Countries

**THE CASTLE OF SERVIA  
HISTORICAL DOCUMENTATION,  
ARCHITECTURAL DESCRIPTION,  
PATHOLOGY, PROPOSED REPAIR WORKS**

*Kleopatra Theologidou  
Architect Restorer*

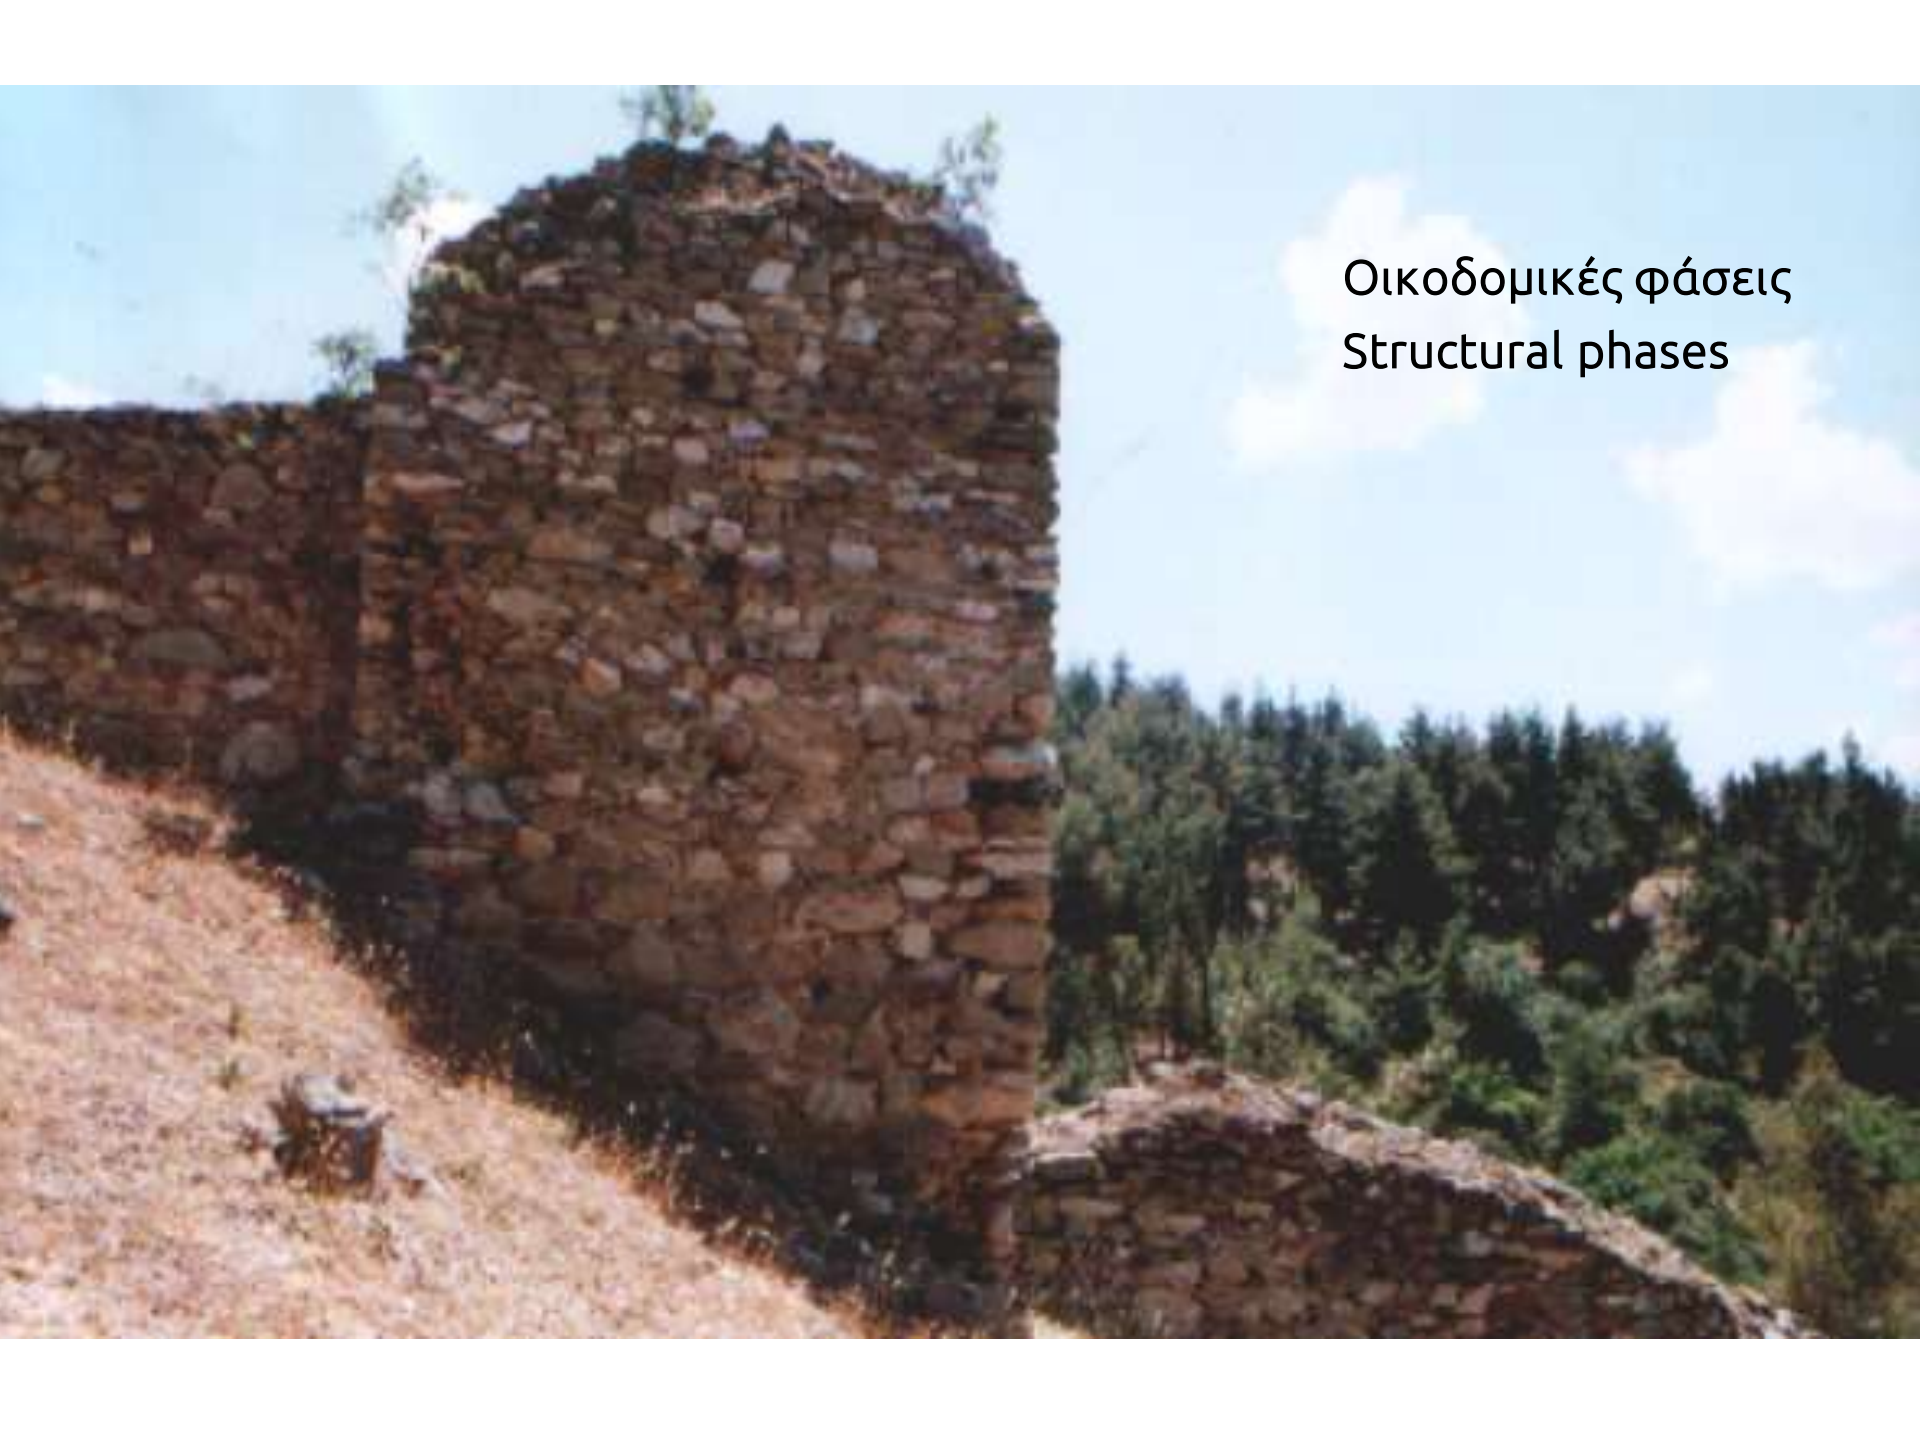
Οικοδομικές φάσεις  
Structural phases

A photograph of a stone wall with a semi-circular tower, showing different construction phases. The wall is built from rough-hewn stones of various sizes and colors, ranging from light tan to dark brown. The tower is a prominent feature, with a semi-circular top. The wall and tower are situated on a hillside with dry, brownish vegetation. In the background, there is a dense forest of green trees under a blue sky with some white clouds. The text "Οικοδομικές φάσεις" and "Structural phases" is overlaid on the right side of the image.

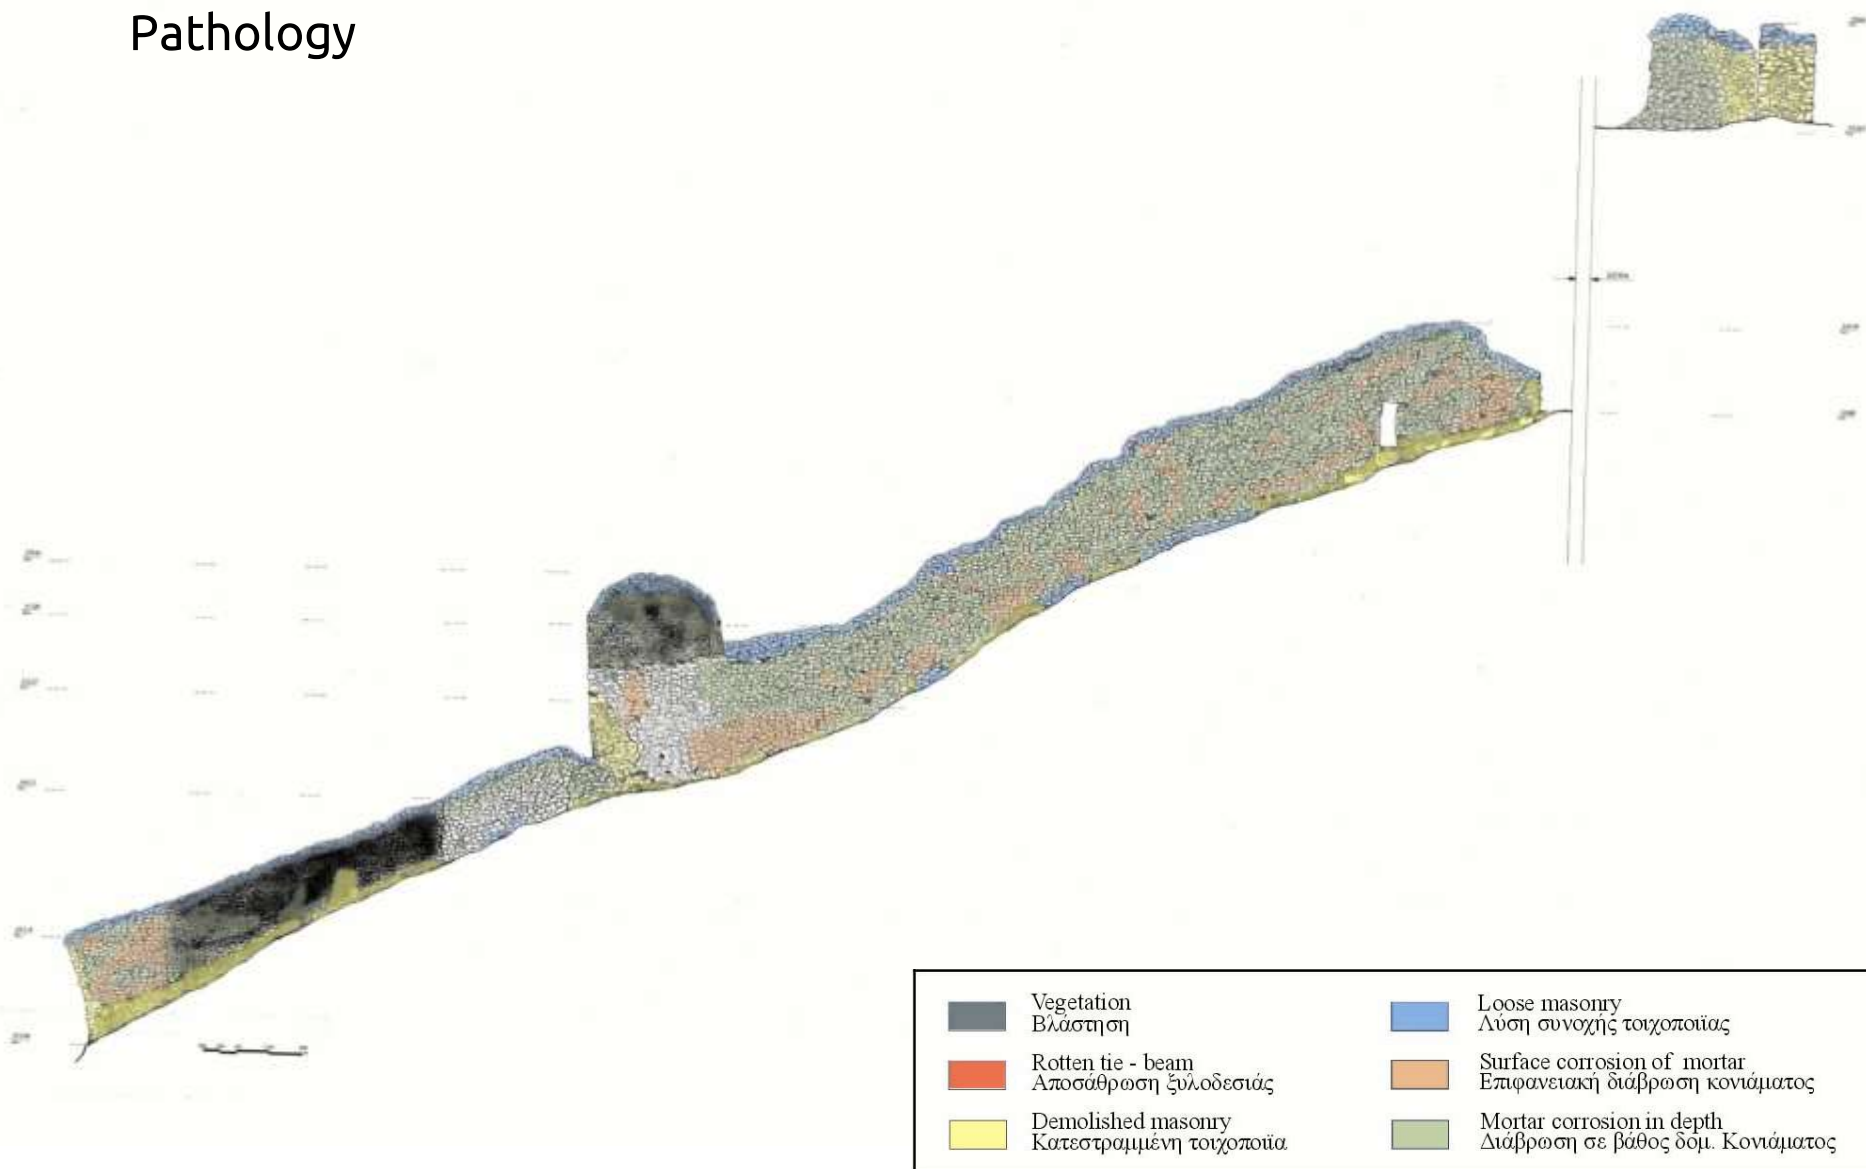
Pathology

| | Vegetation<br>Βλάστηση | | Loose masonry<br>Λύση συνοχής τοιχοποιίας |
| | Rotten tie - beam<br>Αποσάθρωση ξυλοδεσιάς | | Surface corrosion of mortar<br>Επιφανειακή διάβρωση κονιάματος |
| | Demolished masonry<br>Κατεστραμμένη τοιχοποιία | | Mortar corrosion in depth<br>Διάβρωση σε βάθος δομ. Κονιάματος |

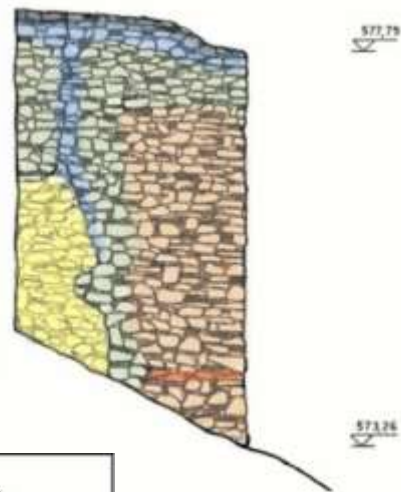
# Παθολογία Pathology

| Vegetation<br>Βλάστηση | Loose masonry<br>Λύση συνοχής τοιχοποιίας |
| Rotten tie - beam<br>Αποσάθρωση ξυλοδεσιάς | Surface corrosion of mortar<br>Επιφανειακή διαβρωση κονιάματος |
| Demolished masonry<br>Κατεστραμμένη τοιχοποιία | Mortar corrosion in depth<br>Διαβρωση σε βάθος όστ. Κονιάματος |

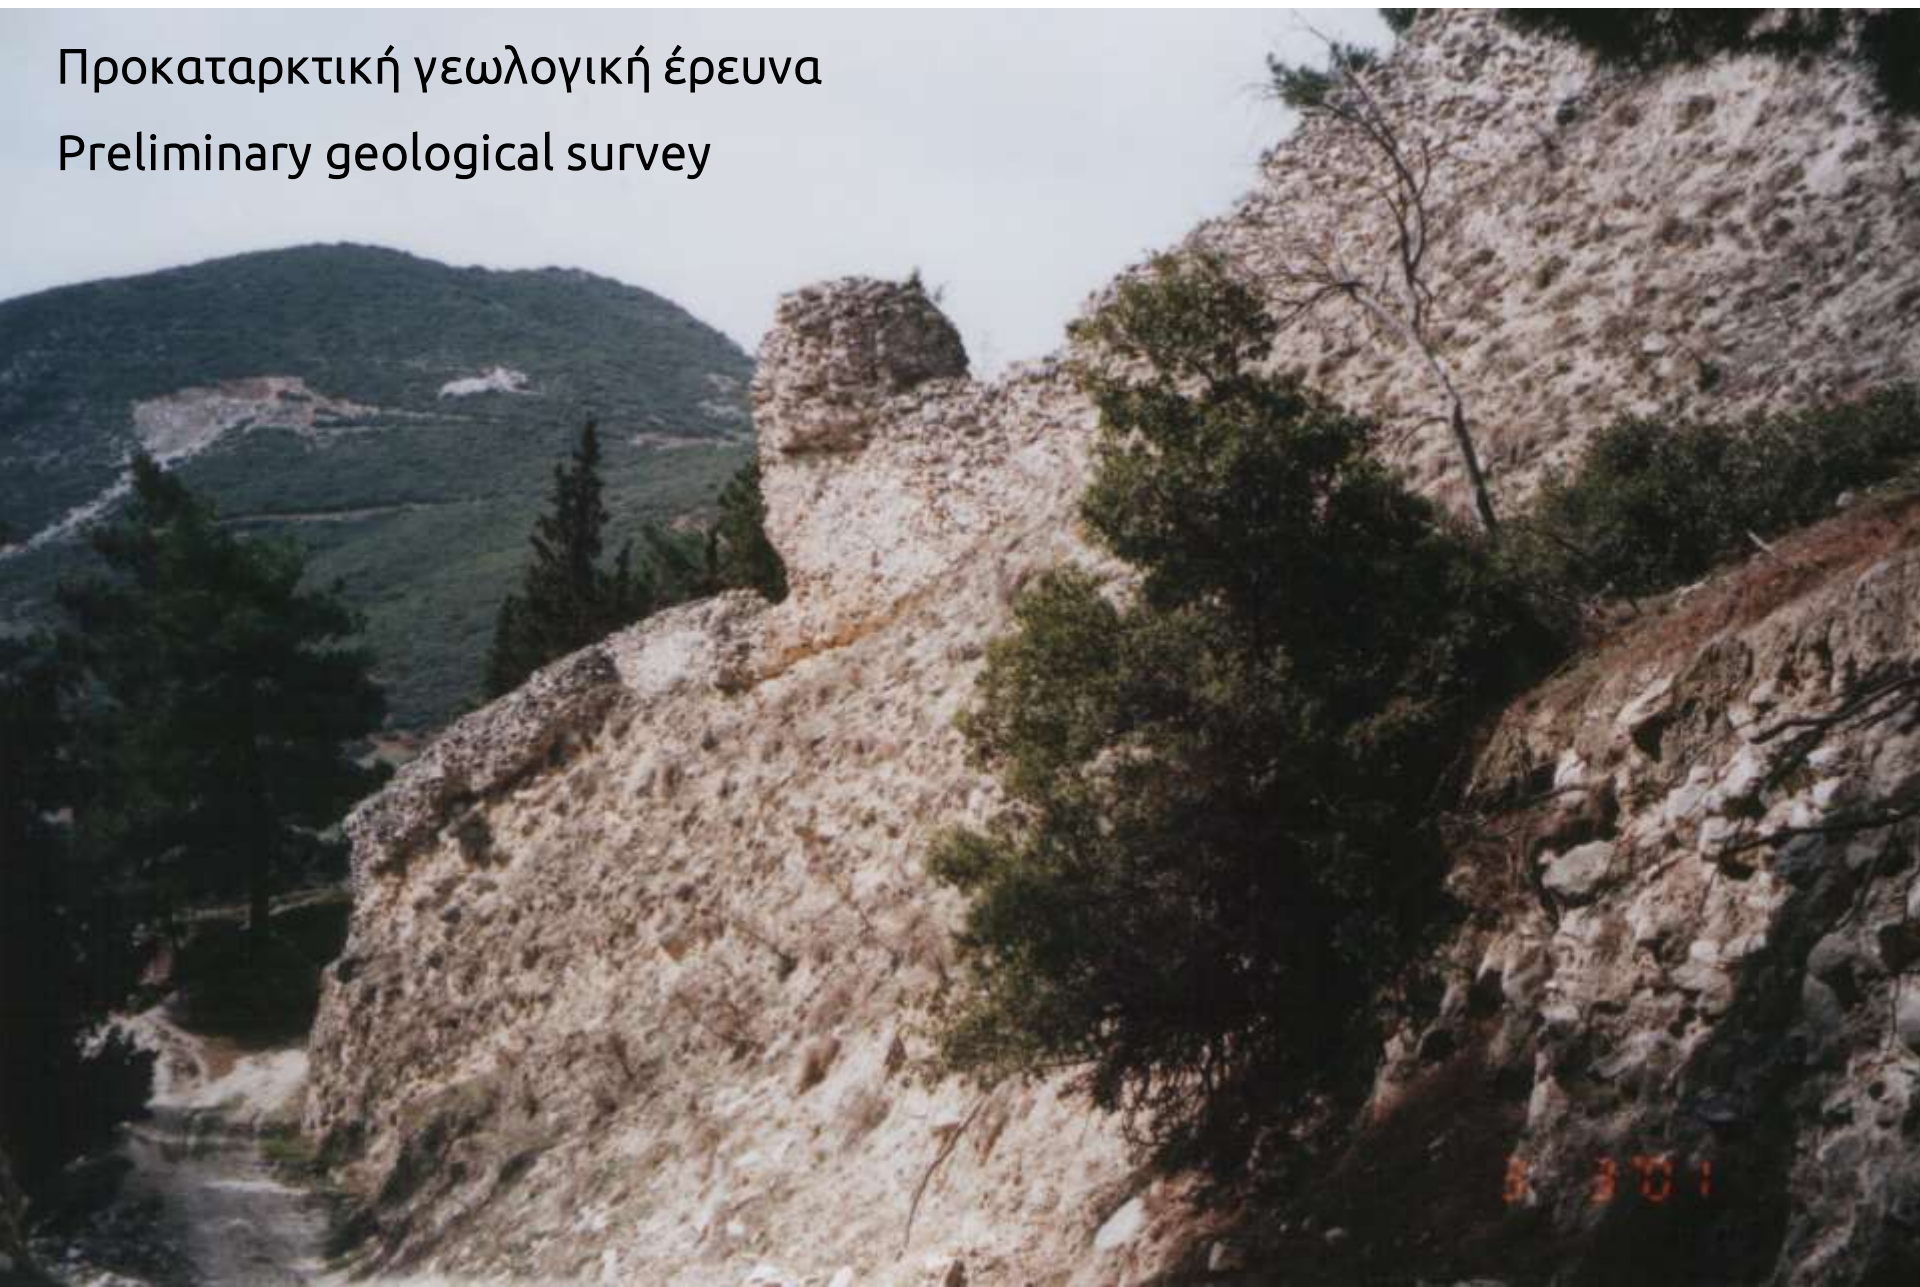
Προκαταρκτική γεωλογική έρευνα

Preliminary geological survey
