ΠΟΛΕΙΣ ΤΗΣ ΜΕΣΟΓΕΙΟΥ ΜΕΤΑ ΑΠΟ ΣΕΙΣΜΟΥΣ

Εικόνα και ύλη: Οι σεισμοί του 1995 και η αποκατάσταση των μνημείων στη Δυτική Μακεδονία

της Κλεοπάτρας Θεολογίδου*

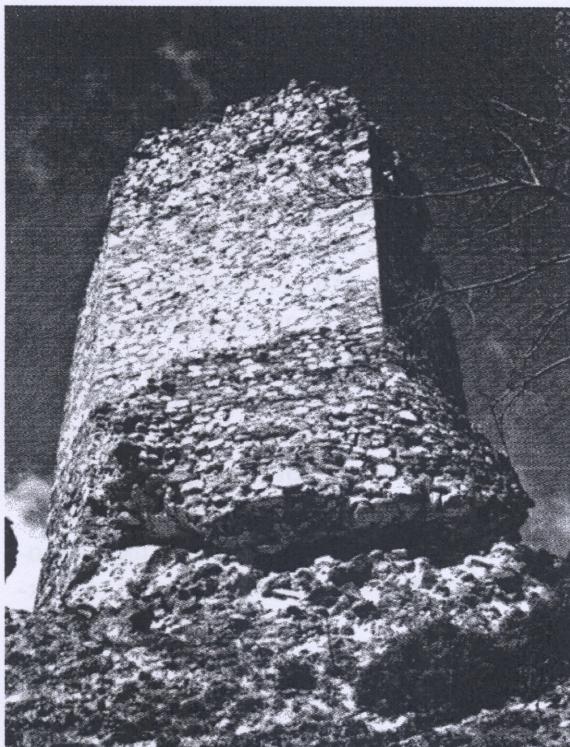
1. Κάστρο Σερβίων. Γωνιακός πύργος στην Ακρόπολη.

περιοχή αυτή, καθώς τα μνημεία, στην πλειοψηφία τους, παρά την επίσημη κρατική προστασία, δεν ετύγχαναν ιδιαίτερης φροντίδας. Ενδεικτικά αναφέρουμε το βυζαντινό κάστρο των Σερβίων (εικ. 1), του οποίου τα αρχαιότερα τμήματα ανάγονται πιθανόν στον 11ο αιώνα³. Χρόνια εγκαταλειμμένο και ερειπωμένο από τον χρόνο, τις δυσμενείς καιρικές συνθήκες και την ανθρώπινη δράση, παρόλα αυτά, στον σεισμό συμπεριφέρθηκε ικανοποιητικά με μικρές απώλειες που συνοψίζονται σε πτώσεις λίθων και μία μόνο κατάρρευση τμήματος σε έναν πύργο της Ακρόπολης. Άλλα παραδείγματα είναι οι ναοί της Πλαναγίας Ρυμνίου (16ος αιώνας) και ο Άγ. Γεώργιος Γουλών (15ος αιώνας) στους οποίους κατέρρευσαν οι στέγες συμπαρασύροντας τμήματα της ανωδομής τους. Η Πλαναγία θρίσκεται έξω από τον οικισμό, ενώ ο Άγ. Γεώργιος ουσιαστικά εγκαταλείφθηκε όταν δίπλα του κτίσθηκε νέος ναός, μία συνήθης πρακτική.

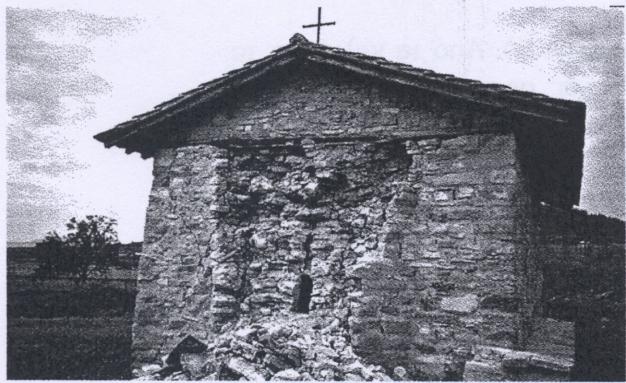
2. Άγ. Νικόλαος Αιανής

Αστοχίες στις εργασίες αποκατάστασης προκάλεσαν μεγαλύτερης ή μικρότερης κλίμακας προβλήματα. Ένα θέμα ιδιαίτερα σοβαρό, εάν λάβει κανείς υπόψη ότι στο παρελθόν πολλά μνημεία επισκευάζονταν χωρίς στατικές μελέτες⁴. Ο Άγ. Νικόλαος Αιανής (16ος αιώνας), ήταν από τα λίγα μνημεία σε κακή κατάσταση που απο-

εφαρμογή πρόσθετων ενισχύσεων, διατηρώντας με τον τρόπο αυτό την αρχική κατασκευαστική δομή του κτιρίου.

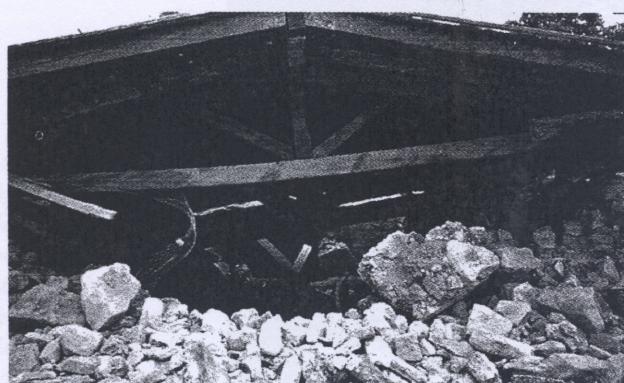
3. Ταξιάρχης Αιανής

Διαφορετική ήταν η προσέγγιση στον Ταξιάρχη Αιανής (16ος αιώνας, εικ. 3) και στον Άγ. Αθανάσιο Καλοχίου. Οι εξαιρετικά κατεστραμμένες στέγες ανακατασκευάσθηκαν για την προστασία της ανωδομής, χωρίς όμως να επισκευασθούν πρώτα οι φέροντες τοιχοποιίες, οι οποίες με τον τρόπο αυτό επιβαρύνθηκαν από τα πρόσθετα φορτία της νέας στέγης. Οι αδύναμες λιθοδομές δεν άντεξαν στη δυναμική καταπόνηση και κατέρρευσαν.

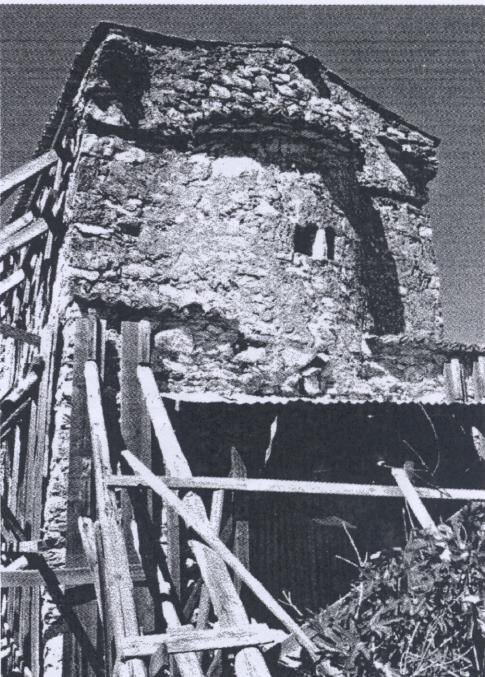
4. Μονή Κομήσεως της Θεοτόκου Παναγίας N. Γρεβενών.
Η ανατολική όψη πριν από τους σεισμούς

Προσωρινά μέτρα προστασίας σε ερειπωμένα μνημεία, μέχρι την ολοκλήρωση των απαιτούμενων μελετών για την αποκατάσταση, αποδείχθηκαν ευεργετικά. Η μονή Κομήσεως της Θεοτόκου στην Παναγία (Τορνίκι) N. Γρεβενών ήταν εγκαλειμμένη από δεκαετίες και ερειπωμένη. Το διώροφο καθολικό της (14ος αι.) ήταν ήδη κομμένο στη μέση από διαμπερή ρωγμή κατά μήκος της κυλινδρικής καμάρας και της κόγχης του ιερού, ενώ τμήμα

της κόγχης του ισόγειου ναού ήταν κατεστραμμένο (εικ. 4). Από τα κελιά και τα προσκτίσματα σώζονταν μόνο εκείνα της νότιας πτέρυγας, σε πολλή κακή κατάσταση. Τα μέτρα προστασίας στα σωζόμενα κελιά περιελάμβαναν πρόχειρα αρμολογήματα και τοπικές αναδομήσεις στις λιθοδομές ώστε να συγκρατηθούν, ενίσχυση του σκελετού των στεγών με πρόσθετα δοκάρια συμπλήρωση του πετσώματος και ανακεραφώσεις. Στο καθολικό, αντικαταστάθηκαν οι προ 10ετίας αντιστρίξεις εξωτερικά, οι οποίες ήταν ανενεργές και συμπληρώθηκαν οι υφιστάμενες υποστυλώσεις εσωτερικά, λίγους μίνες πριν από τους σεισμούς. Οι ενέργειες αυτές περιόρισαν σε μεγάλο βαθμό την έκταση των βλαβών, ενώ η ελλυπής αντιστρίξη της ανατολικής όψης είχε ως αποτέλεσμα να προκληθούν πιο εκτεταμένες βλάβες στη θέση αυτή (εικ. 5).

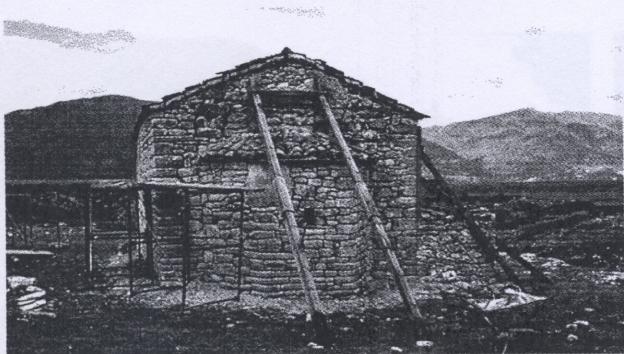
7. Άγ. Δημήτριος Φρουρίου.

Η ελλιπής ή πλημμελής συντήρηση, ως απόρροια της εγκατάλειψης, και η μη έγκαιρη αντιμετώπιση των προβλημάτων που εμφάνιζαν ήταν βασικό αίτιο των εκτεταμένων βλαβών που παρουσιάσθηκαν. Τα περισσότερα μνημεία στην πλειοψηφία τους παρουσίαζαν πριν από τους σεισμούς σοβαρά προβλήματα. Ο Άγ. Δημήτριος στο Φρούριο (17ος αιώνας) και η Πλαναγία στην Αιανή (11ος αιώνας) είχαν έντονες ρωγμές σε όλες τις τοιχοποιίες τους, ενώ το αρχοντικό Ν. Βούρκα (18ος αιώνας), εκτός από ρωγμές, παρουσίαζε και πολλές παραμορφώσεις στις τοιχοποιίες του. Και στα τρία κτίρια διαπιστώθηκε επιδείνωση της ήδη κακής εικόνας τους, χωρίς όμως να σημειωθούν καταρρεύσεις. Λαμβάνοντας υπόψη την κατάστασή τους πριν από το σεισμό και τη θέση τους σε σχέση με το ρήγμα, θα μπορούσαμε και πάλι να ισχυρισθούμε ότι η συμπεριφορά τους ήταν πολύ ικανοποιητική. Αν και παραδοσιακές κατασκευές με στατικά προβλήματα πριν από το σεισμό, άντεξαν στη σεισμική δράση.

Μετά τους σεισμούς

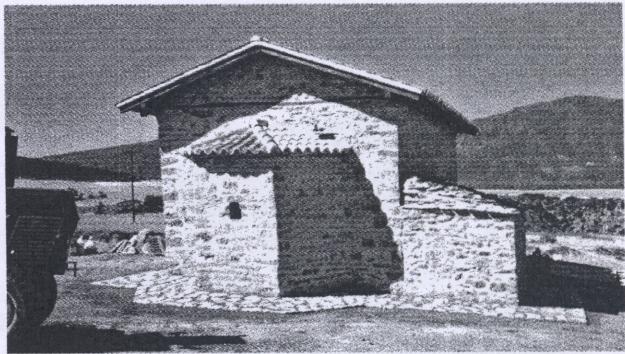
8. Άγ. Δημήτριος Φρουρίου.

Μετά τις εργασίες
αποκατάστασης

Ο Άγ. Δημήτριος στο Φρούριο Ν. Κοζάνης αποκαταστάθηκε επίσης με τις κλασικές μεθόδους. Επιπλέον κατασκευάσθηκε νέα στέγη στη θέση πρόχειρης μεταγενέστερης. Κατά την ανακατασκευή, δόθηκε ιδιαίτερη προσοχή στη σύνδεση της νέας στέγης με τις περιμετρικές τοιχοποιίες με ξύλινα ζωνάρια, ώστε να εξασφαλισθεί η στατική λειτουργία του κτιρίου και παράλληλα να δημιουργηθεί οριζόντιος δίσκος στην απόληξη των τοιχοποιιών (εικ. 7, 8).

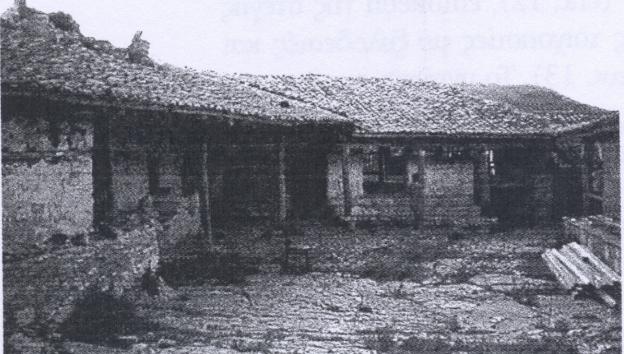
9. Μονή Ζάβορδας.
Μετά τους σεισμούς

Σε άλλες περιπτώσεις η αντιμετώπιση ήταν διαφορετική. Ολική καθαίρεση ειφαρμόσθηκε σε κάποιες τρίκλιτες βασιλικές του Ν. Κοζάνης που χρονολογούνταν στα τέλη του 19ου με αρχές του 20ου αι. Ολική καθαίρεση σημειώθηκε και σε όλα τα κτίσματα της μονής της Ζάβορδας, εκτός από το καθολικό της (16ος αι.), και ανακατασκευή σε παρόμοια μορφή με σκελετό από οπλισμένο σκυρόδεμα. Η όλη εικόνα του χώρου ανατράπηκε δραματικά και η αυθεντική ύλη και η κατασκευή χάθηκαν οριστικά (εικ. 9, 10).

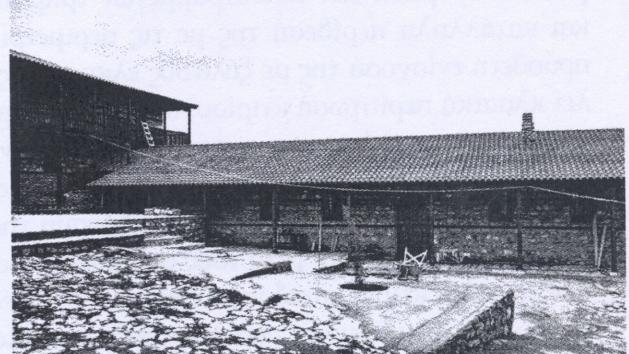
10. Μονή Ζάβορδας.

Μετά τις εργασίες
αποκατάστασης

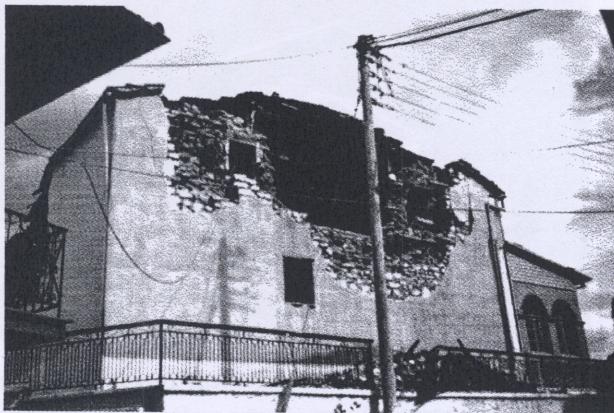
11. Τίμιος Πρόδρομος Λευκοπηγής. Μετά τους σεισμούς

Ο ναός του Τιμίου Προδρόμου (18ος αι.) στη Λευκοπηγή Ν. Κοζάνης, ενοριακός ναός στην κεντρική πλατεία του οικισμού, παρουσίασε σοβαρότατες βλάβες από το σεισμό, όπως εκτεταμένες καταρρεύσεις στις απολήξεις των περιμετρικών τοιχοποιιών (εικ. 11), έντονες διαμπερείς ρωγμές και καταστροφές στον τοιχογραφικό του διάκοσμο. Η στέγη του παρέμεινε στη θέση της, στηριζόμενη πλέον, κυρίως, στις κεντρικές κιονοστοιχίες. Της αποκατάστασης του ναού, προηγήθηκαν εκτεταμένες συζητήσεις με τους τοπικούς φορείς για τη διατήρηση ή καθαίρεσή του. Κατά τις εργασίες αποκατάστασης από τις βλάβες, προηγήθηκε υποστύλωση της στέγης και αποφόρτιση των περιμετρικών τοιχοποιιών, ακολούθησε καθαίρεση των ετοιμόρροπων τμημάτων, εξυγίανση των λιθοδομών με αρμολογήματα και ενέματα, αναδόμηση των κατεστραμμένων τμημάτων (εικ. 12), επισκευή της στέγης και κατάλληλη περίδεσή της με τις περιφετρικές τοιχοποιίες με ξυλοδεσιές και πρόσθετη ενίσχυσή της με ξύλινους ελκυστήρες (εικ. 13). Το μνημείο αυτό αποτελεί κλασική περίπτωση κτιρίου, υποψήφιου προς κατεδάφιση, λόγω της κρίσιμης κατάστασής του. Αν και η αρχική επιθυμία των κατοίκων και των τοπικών αρχών ήταν η κατεδάφισή του και η κατασκευή στη θέση του μεγαλύτερου και μεγαλοπρέπεστερου ναού, επικράτησε τελικά η δύναμη της πρόσφατης μνήμης, ατομικής και συλλογικής. Το χωριό, μετά τους σεισμούς άλλαξε τελείως εικόνα, καθώς όλα σχεδόν τα παλιά κτίρια κατεδαφίσθηκαν και στη θέση τους κτίσθηκαν νέα και το μόνο κτίριο που έμεινε από το παρελθόν είναι ο ενοριακός ναός του Τιμίου Προδρόμου.
