ΠΟΛΕΙΣ ΤΗΣ ΜΕΣΟΓΕΙΟΥ ΜΕΤΑ ΑΠΟ ΣΕΙΣΜΟΥΣ

ΚΛΕΟΠΑΤΡΑ ΘΕΟΛΟΓΙΔΟΥ *

**Εικόνα και ύλη:
Οι σεισμοί του 1995 και η αποκατάσταση
στη Δυτική Μακεδονία**

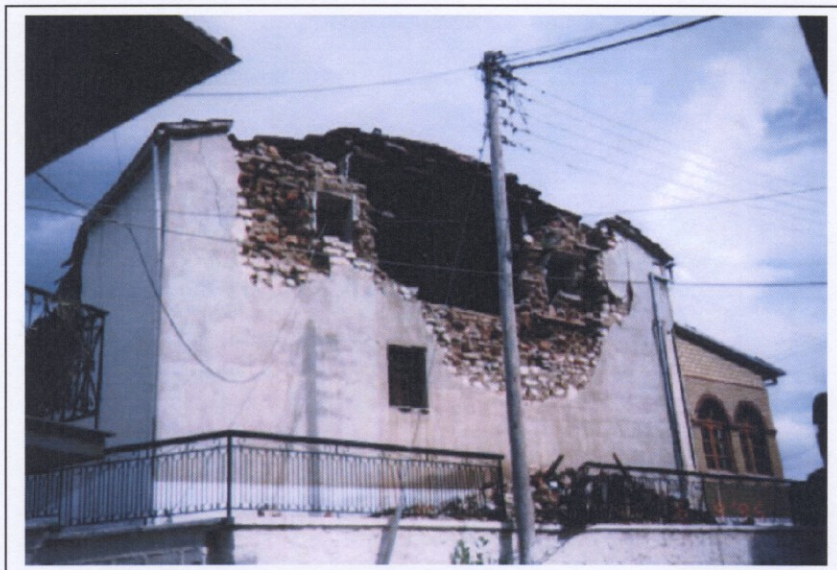
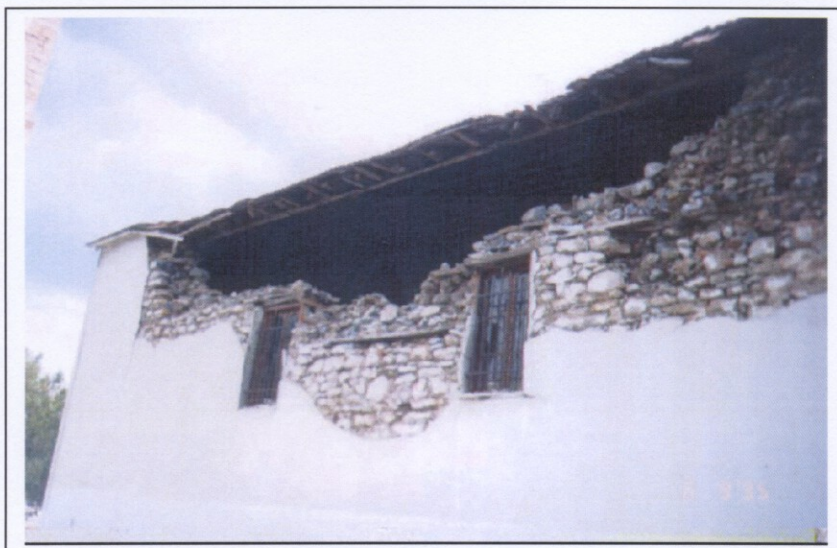
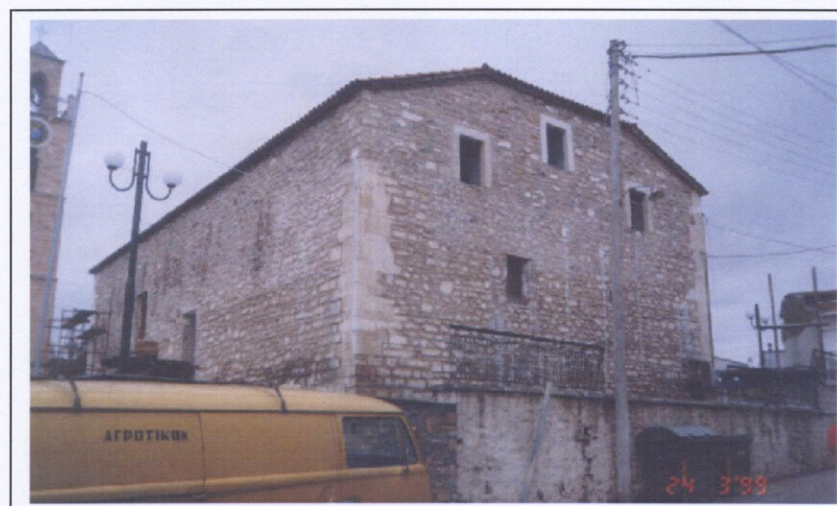
Τίμιος Πρόδρομος Λευκοπηγής Ν. Κοζάνης. Μετά το σεισμό και μετά τις εργασίες αποκατάστασης του κελύφους

Ο ναός του Τιμίου Προδρόμου (18^{ος} αι.) στη Λευκοπηγή Ν. Κοζάνης, ενοριακός ναός στην κεντρική πλατεία του οικισμού, παρουσίασε σοβαρότατες βλάβες από το σεισμό, όπως εκτεταμένες καταρρεύσεις στις απολήξεις των περιμετρικών τοιχοποιιών, έντονες διαμπερείς ρωγμές και καταστροφές στον τοιχογραφικό του διάκοσμο. Η στέγη του παρέμεινε στη θέση της, στηριζόμενη πλέον, κυρίως, στις κεντρικές κιονοστοιχίες. Της αποκατάστασης του ναού, προηγήθηκαν εκτεταμένες συζητήσεις με τους τοπικούς φορείς για τη διατήρηση ή καθαίρεσή του. Κατά τις εργασίες αποκατάστασης από τις βλάβες, προηγήθηκε υποστύλωση της στέγης και αποφόρτιση των περιμετρικών τοιχοποιιών, ακολούθησε καθαίρεση των ετοιμόρροπων τμημάτων, εξυγίανση των λιθοδομών με αρμολογήματα και ενέματα, αναδόμηση των κατεστραμμένων τμημάτων, επισκευή της στέγης και κατάλληλη περίδεσή της με τις περιμετρικές τοιχοποιίες με ξυλοδεσιές και πρόσθετη ενίσχυσή της με ξύλινους ελκυστήρες.

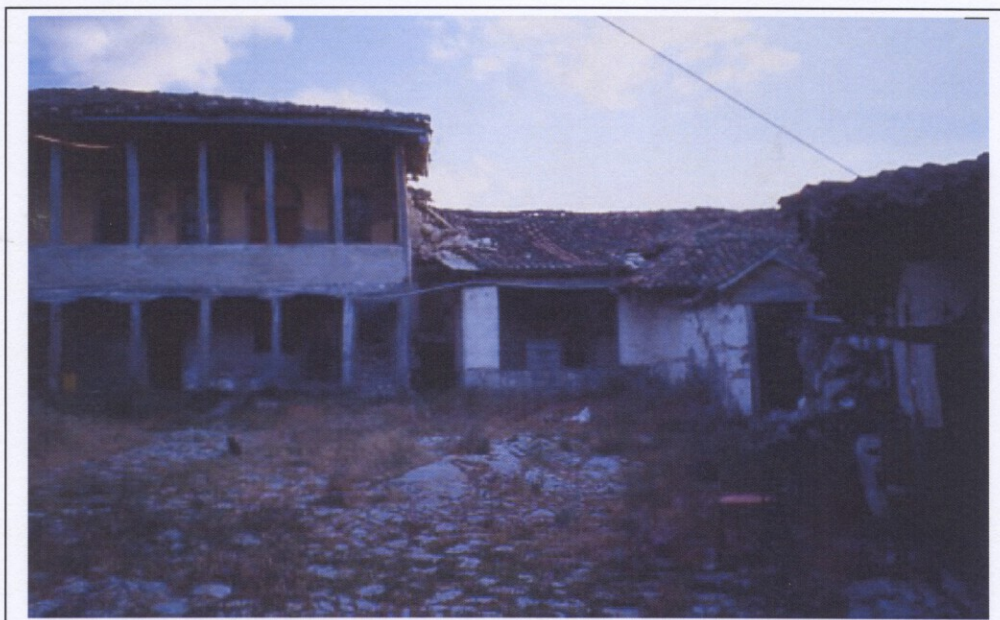
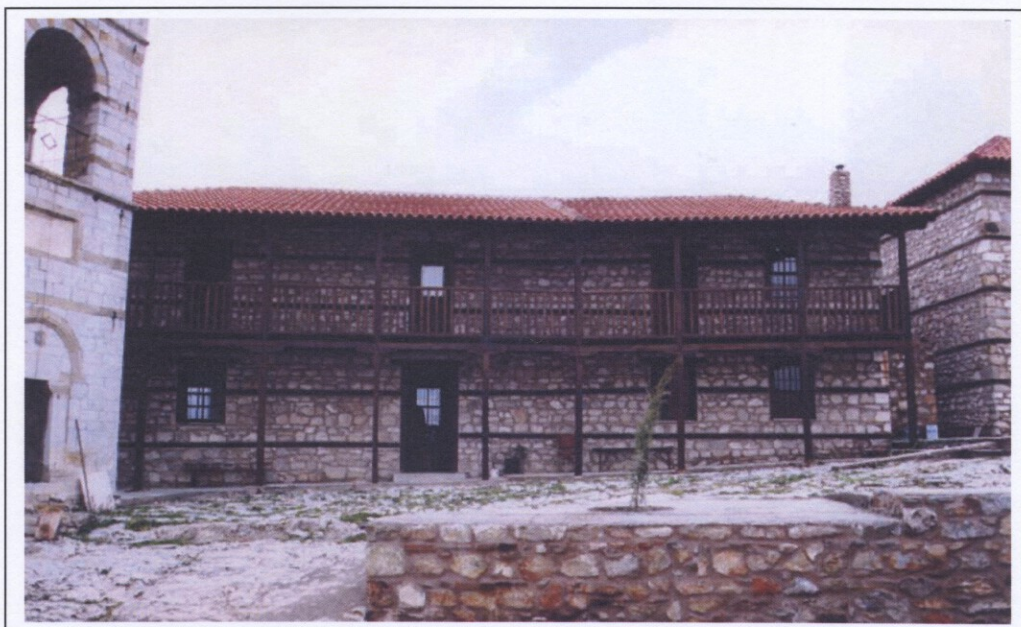
Μονή Ζάβορδας στο νομό Γρεβενών. Προσκτίσματα της μονής.
Επάνω: η κατάστασή τους μετά τους σεισμούς
Κάτω: μετά την ανακατασκευή τους

Σε άλλες περιπτώσεις η αντιμετώπιση ήταν διαφορετική. Ολική καθαίρεση εφαρμόσθηκε σε κάποιες τρικόλιτες βασιλικές του Ν. Κοζάνης που χρονολογούνταν στα τέλη του 19^{ου} με αρχές του 20^{ου} αι. Ολική καθαίρεση σημειώθηκε και σε όλα τα κτίσματα της μονής της Ζάβορδας, εκτός από το καθολικό της (16^{ος} αι.), και ανακατασκευή σε παρόμοια μορφή με σκελετό από οπλισμένο σκυρόδεμα. Η όλη εικόνα του χώρου ανατράπηκε δραματικά και η αυθεντική ύλη και η κατασκευή χάθηκαν οριστικά.
