ΑΝΑΣΤΗΛΩΣΗ - ΣΥΝΤΗΡΗΣΗ - ΠΡΟΣΤΑΣΙΑ ΜΝΗΜΕΙΩΝ ΚΑΙ ΣΥΝΟΛΩΝ

ΤΕΧΝΙΚΗ ΠΕΡΙΟΔΙΚΗ ΕΚΔΟΣΗ
ΤΟΜΟΣ Γ'
ΑΘΗΝΑ 1993

Προβλήματα στα βυζαντινά και μεταβυζαντινά μνημεία της Καστοριάς: Πρώτη προσέγγιση και καταγραφή

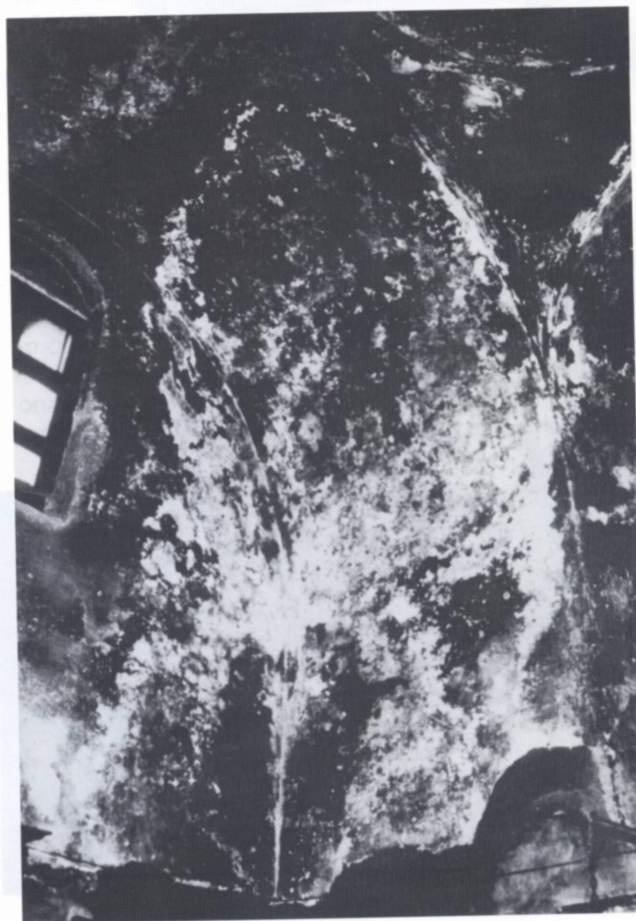
Εικ. 2. Άγ. Γεώργιος Ομορφοκκλησίας. ΝΔ γωνία.

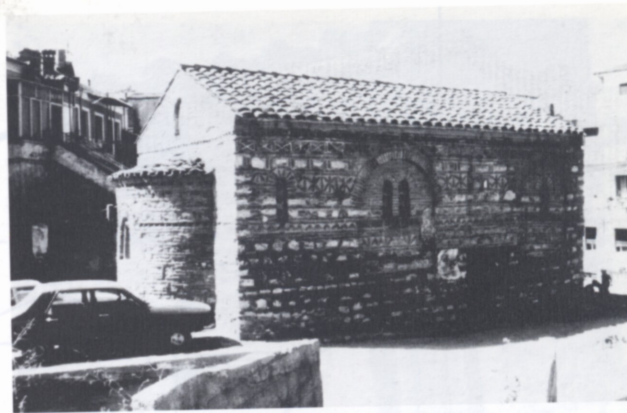
Εικ. 8. 'Αγ. Νικόλαος του Κασνίτζη. Πριν από τις εργασίες του 1987.

Ο Άγ. Νικόλαος του Κασνίτζη, μνημείο του 12ου αιώνα¹⁰ με ιδιαίτερα ενδιαφέροντα κεραμοπλαστικό διάκοσμο στις όψεις και αξιολογώτατες τοιχογραφίες στο εσωτερικό του, είναι μονόχωρος ναός με νάρθηκα. Για το μνημείο σώζεται φωτογραφία του 1938 με την ξύλινη δiρριχτη στέγη του¹¹. Τη δεκαετία του '50 δέχτηκε εκτεταμένες επισκευές¹². Στο πλαίσιο των επισκευών αυτών, αντικαταστάθηκε η ξύλινη στέγη του με νέα από οπλισμένο σκυρόδεμα¹³, διαφορετικών διαστάσεων. Η νέα στέγη δηλαδή σταματούσε στην απόληξη των τοιχοποιιών (εικ. 8), ενώ στη σωζόμενη φωτογραφία που αναφέραμε, η αστρέχα προεξέχει περιμετρικά. Αυτό είχε ως αποτέλεσμα να υγραίνονται οι εξωτερικοί τοίχοι από τα

νερά της βροχής. Ακόμα, το παχύ στρώμα τουτσιμεντοκονιάματος, με το οποίο στερεώθηκαν τα κεραμίδια, σε συνδυασμό με την πλάκα του σκυροδέματος απαγόρευαν τον εξαερισμό του εσωτερικού χώρου. Κατασκευαστικές ατέλειες της πλάκας σκυροδέματος δημιούργησαν ρηγματώσεις και η απουσία κάθε άλλης υγρομόνωσης επέτρεπε την είσοδο ομβρίων. Το αποτέλεσμα ήταν να υπάρχει μια διαρκής υγρασία στο μνημείο με σοβαρές συνέπειες στα ψηλότερα μέρη των τοιχογραφιών (εικ. 9). Οι εργασίες που έγιναν το 1987¹⁴ για να αντιμετωπίσουν το πρόβλημα, απέδειξαν σωστή τη διάγνωση, καθώς με το σύστημα εξαερισμού και υγρομόνωσης που κατασκευάστηκαν επέτρεψαν την αναπνοή του εσωτερικού χώρου του μνημείου και την προστασία του από τα όμβρια. (εικ. 10)

14. Οι εργασίες έγιναν σύμφωνα με μελέτη και επίβλεψη της γράφουσας. Η στέγη από οπλισμένο σκυροδέμα διατηρήθηκε για να αποφευχθούν εκτεταμένες καταστροφές στις τοιχοποιίες κατά την απομάκρυνσή της. Απομακρύνθηκαν τα κεραμίδια και το κόνιαμα στερέωσής τους, διανοίχθηκαν στην πλάκα του σκυροδέματος οπές εξαερισμού του χώρου και τοποθετήθηκε από πάνω ξυλοκατασκευή, η οποία επιτρέπει την κυκλοφορία του αέρα κάτω από αυτή. Για περισσότερες λεπτο-

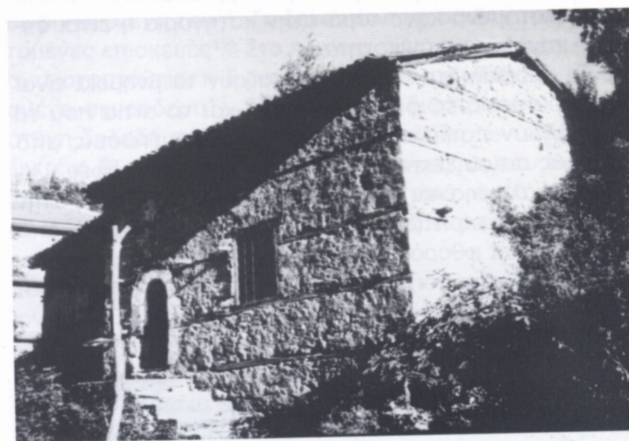
Εικ. 11. 'Αγ. Νικόλαος του Τζωτζά.

Ο 'Αγ. Νικόλαος του Τζώτζα είναι μνημείο του 14ου αιώνα με μεταγενέστερο νάρθηκα (εικ. 11). Η παλαιότερη φάση του είναι κατασκευασμένη από ωμά πλιθιά, που αρχικά έφεραν επίχρισμα από ασβεστοκονίαμα. Η μεταγενέστερη είναι από λασπόκτιστη λιθοδομή. Ο περιβάλλων χώρος του μνημείου χαρακτηρίζεται από πυκνή βλάστηση, ένα δρόμο στη βόρεια πλευρά του, που περνά σε μικρή απόσταση και κτήριο μεγάλου όγκου του περασμένου αιώνα στη νότια πλευρά του (εικ. 12). Τα προβλήματα που παρουσιάζει το μνημείο εντοπίζονται στις φθορές των πλιθιών και στις έντονες ρηγματώσεις και παραμορφώσεις των τοιχοποιιών (εικ. 13). Οι φθορές των πλιθιών οφείλονται κατά κύριο λόγο στην καταστροφή του επίχρισματος και την έκθεσή τους στα όμβρια (εικ. 14). Τα αίτια που προκάλεσαν τις ρηγματώσεις στην τοιχοποιία είναι πολλά και η οποιαδήποτε απόπειρα ερμηνείας τους επισφαλής, αν δεν διερευνηθεί μια σειρά παραμέτρων, όπως, η ηλικία των ρωγμών, η εξέλιξή τους και η συσχέτισή τους με την κατασκευή του παλαιού κτηρίου, την κατασκευή του δρόμου και την κυκλοφορία αυτοκινήτων. Θα πρέπει να διερευνηθούν ακόμα η ποιότητα του εδάφους θεμελίωσης του μνημείου και οι πιθανές παραμορφώσεις της στέγης.

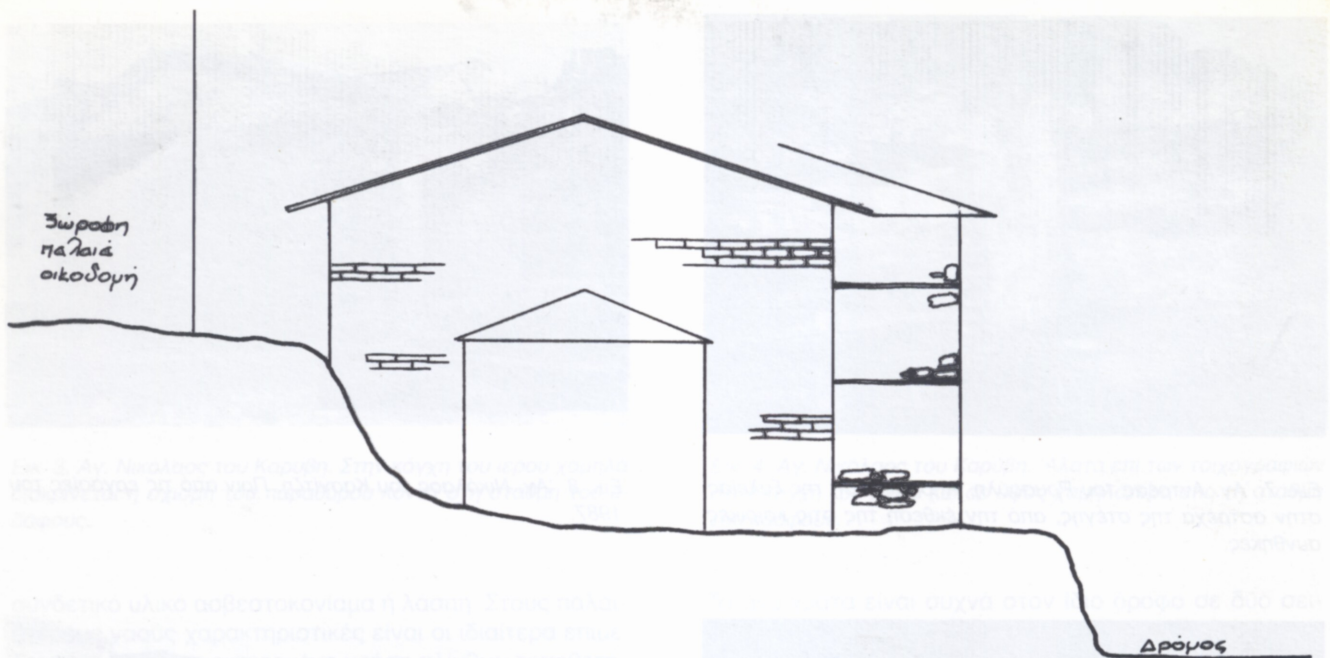
Εικ. 12. 'Αγ. Νικόλαος του Τζώτζα. Σκαριφήματα ανατολικής όψης.

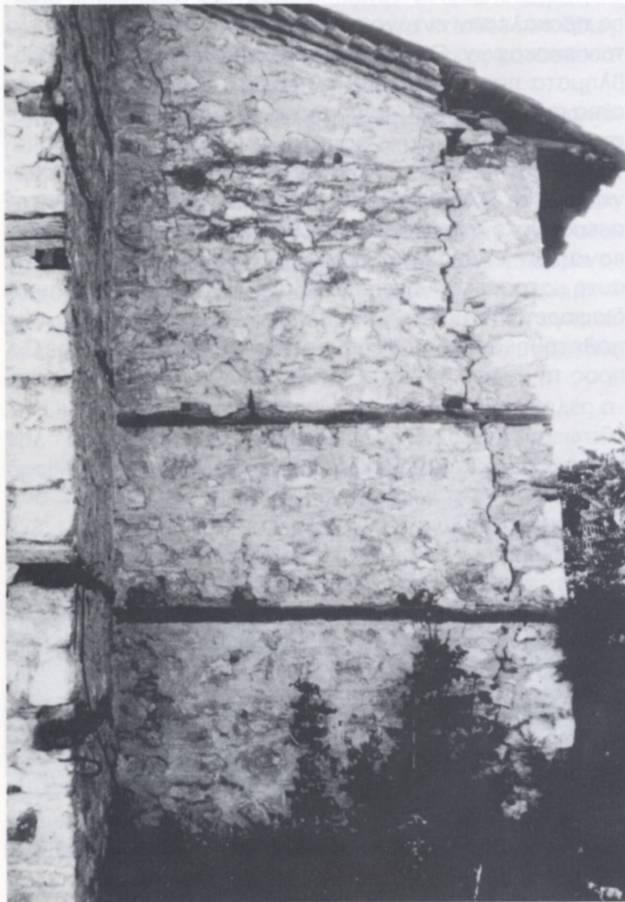
Εικ. 15. Ταξiάρχης ενορίας Άγ. Λουκά. Βόρεια γωνία ανατολικής όψης.

Ο Ταξιάρχης ενορίας 'Αγ. Λουκά είναι τρίκλιτη βασιλική με τετρακλινή στέγη. Τα κλίτη χωρίζονται μεταξύ τους με ξύλινες κιονοστοιχίες. Τα βασικά προβλήματα που παρουσιάζει το μνημείο συνοψίζονται στην έντονη απόκλιση των κιονοστοιχιών του προς τα έξω και ιδιαίτερα εκείνων της βόρειας πλευράς, την έντονη ρηγματώση στη βόρεια γωνία της ανατολικής όψης (εικ. 15) και στις κατακόρυφες ρηγματώσεις στις απολήξεις των τοιχοποιιών περιμετρικά (εικ. 16). Η μορφολογία των

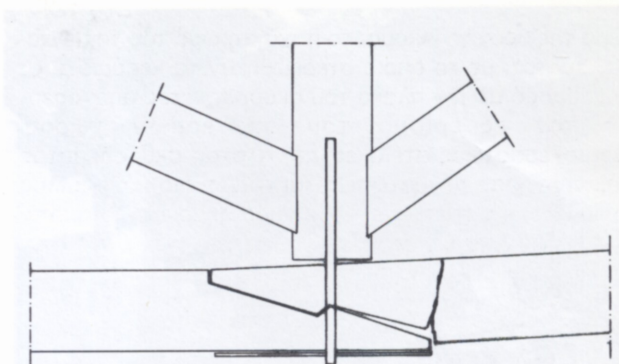
διαφορετική και οι διατομές μικρότερες, με αποτέλεσμα να είναι ανεπαρκείς για τα φορτία που φέρουν. Έτσι, τα περισσότερα ζευκτά παραμορφώθηκαν και σε ορισμένα έσπασαν οι ελκυστήρες τους (εικ. 19) και η στέγη παρουσίασε βύθιση. Στα παραπάνω θα πρέπει να προστεθεί η λανθασμένη τοποθέτηση της λάμας ενίσχυσης του κάθε ελκυστήρα, στη θέση ένωσης των δύο δοκών που τον συνθέτουν και η οποία τοποθετήθηκε προς την πλευρά της μιάς μόνο δοκού (εικ. 20). Ύστερα από σχετική μελέτη επιβεβαιώθηκε ο ατελής σχεδιασμός της στέγης¹⁵.

Εικ. 20. Άγ. Νικόλαος Αρχόντισσας Θεολογίας. Σκαριφήματα ζευκτού.

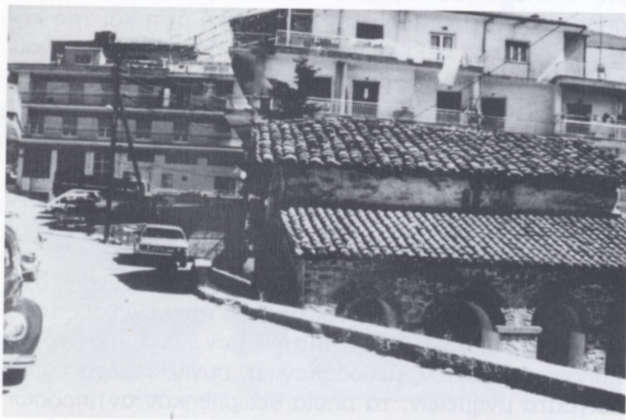
Οι Άγ. Τρεις, μονόχωρος ναός με ιδιαίτερα ψηλές αναλογίες, φαίνεται ότι παρουσίασε έντονα στερεωτικά προβλήματα και βλάβες στο παρελθόν, όπως δηλώνεται από την προσθήκη της βόρειας και νότιας στοάς (εικ. 22), σαν στοιχεία αντιστήριξης, την ανακατασκευή τμήματος του δυτικού τοίχου (εικ. 23) και την ενίσχυση του ανατολικού τοίχου και της κόγχης του ιερού με μεταλλική λάμα. Παρόλα αυτά οι τοιχοποιίες του ναού συνεχίζουν να παρουσιάζουν μετατοπίσεις, όπως φαίνεται από τις ρηγματώσεις που εμφανίζουν οι δύο στοές, ιδιαίτερα η νότια και από τη μεταλλική λάμα της ανατολικής όψης που τίναξε. Οι ρωγμές στην νότια στοά επαναλαμβάνονται συστηματικά στην ίδια θέση και διεύθυνση σε όλα τα τόξα της νότιας στοάς. Παρόμοια διεύθυνση ρωγμή εμφανίζεται και στον τοίχο αντιστήριξης του δρόμου, στην δυτική πλευρά του ναού, στην προέκταση της νότιας στοάς (εικ. 24). Οι βλάβες αυτές δημιουργούν υπόνοια για καθιζήσεις στη θεμελίωση του μνημείου. Παρατηρούμε ότι σε μικρή απόσταση από τη

βόρεια πλευρά του ναού είναι από τους κεντρικότερους δρόμους της πόλης (εικ. 22). Σημειώνουμε ακόμα την κατασκευή του αποχετευτικού αγωγού σε μικρή απόσταση από τη δυτική πλευρά του μνημείου και τους κραδασμούς που προκλήθηκαν κατά τη διάρκεια των εργασιών. Είναι πιθανό ότι τα δύο τελευταία επιδεινώσαν μια υπάρχουσα προβληματική κατάσταση του μνημείου. Η παραπέρα διερεύνηση των αιτιών συνεπάγεται έρευνα αρχείου για την οικοδομική ιστορία του μνημείου και του περιβάλλοντα χώρου του και έρευνες πεδίου που θα περιλαμβάνουν δοκιμαστικές τομές στη θεμελίωση παρακολούθηση της εξέλιξης των ρωγμών και των παραμορφώσεων γενικότερα, έρευνες που ενδεχομένως να οδηγήσουν σε νέες, ανάλογα με τα πρώτα συμπεράσματα που θα προκύψουν. Οι οποιοσδήποτε στερεωτικές εργασίες προτού διευκρινισθεί η υφιστάμενη πραγματική κατάσταση του μνημείου θα είναι αναποτελεσματικές, με άμεσες οικονομικές και χρονικές συνέπειες, δεδομένου ότι το πρόβλημα θα επανεμφανισθεί.

Εικ. 22. 'Αγ. Τρεις και περιβάλλον χώρος.

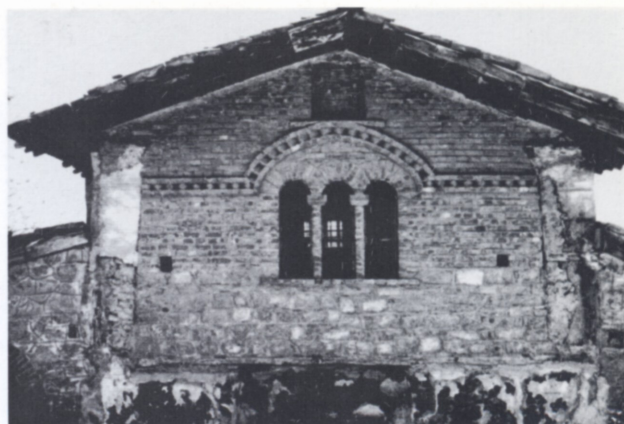
Εικ. 23. 'Αγ. Τρείς. Ανακατασκευασμένο τμήμα στη δυτική όψη.

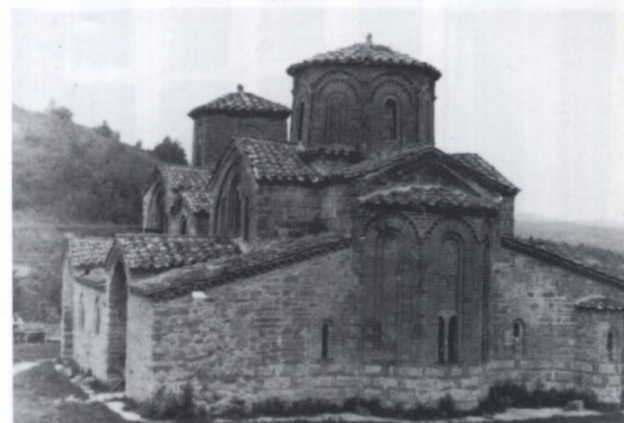
Ένα χαρακτηριστικό παράδειγμα επιβεβαίωσης των παραπάνω είναι ο Άγ. Γεώργιος Ομορφοκκλησιάς, σταυροειδής ναός με νάρθηκα, εξωνάρθηκα, βόρεια και νότια στοά (εικ.25). Στο μνημείο που ήταν σε ερειπωμένη κατάσταση έγιναν εκτεταμένες στερεωτικές εργασίες κατά την δεκαετία του '50. Εκτεταμένες στερεωτικές εργασίες και ενίσχυση με σενάζ από οπλισμένο σκυρόδεμα επαναλήφθηκαν τη δεκαετία του '70, περιορισμένης φύσης επεμβάσεις έγιναν και στις αρχές της δεκαετίας του '80 και ο ναός παρουσιάζει και σήμερα πάλι στατικά προβλήματα¹⁶ (εικ. 26). Κατα συνέπεια οι επεμβάσεις που έγιναν διόρθωσαν το αποτέλεσμα, χωρίς να απαλείψουν το αίτιο. Μια πιό προσεκτική παρατήρηση της τοιχοποιίας στην ανατολική όψη και της κατεύθυνσης των σειρών των πλίνθων δημιουργεί υπόνοιες για καθιζήση της βόρειας στοάς. Θα πρέπει επομένως οι πρώτες έρευνες πεδίου να κατευθυνθούν αφενός στην παρακολούθηση της εξέλιξης των ρηγματώσεων και αφετέρου στην διενέργεια διερευνητικών τομών στη θεμελίωση του μνημείου και ιδιαίτερα εκείνης της βόρειας στοάς.

Εικ. 25. 'Αγ. Γεώργιος Ομορφοκκλησιάς.

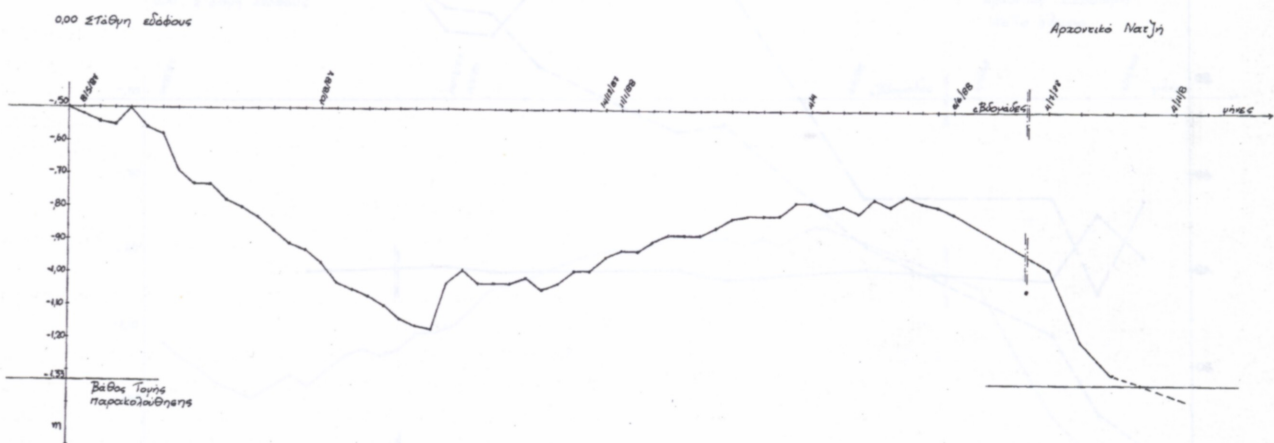
30. Αρχοντικό Νατζή. Διάγραμμα της μεταβολής της στάθμης των υπογείων υδάτων.

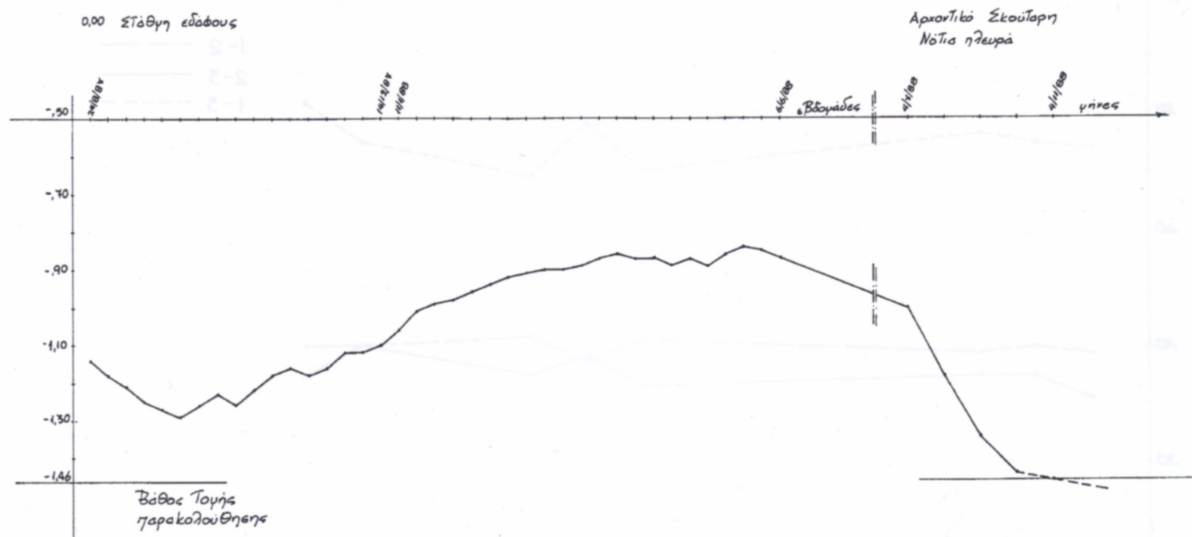
Κατά την επίσκεψη που κάναμε στο μνημείο τον Οκτώβριο του 1986, διαπιστώσαμε ότι πολλές από τις ρηγματώσεις που είχαν επισκευασθεί άνοιξαν και νέες παρουσιάστηκαν (εικ. 35). Οι έρευνες που κάνουμε από τότε είναι παρόμοιες με εκείνες του αρχοντικού Νατζή. Στις εικόνες 36, 37, 38, 39 φαίνονται τα μέχρι σήμερα αποτελέσματα. Στις εικόνες 36 και 37 διαπιστώνουμε ότι η μεταβολή της στάθμης των υπογείων υδάτων για την τομή νότια του αρχοντικού ήταν 61εκ. (από 24-8-87 μέχρι 4-11-88) και για την τομή βόρεια του αρχοντικού 65εκ. (από 5-6-87 μέχρι 3-10-88). Από την 4-11-88 και 3-10-88 αντίστοιχα και μέχρι σήμερα η στάθμη των υπογείων είναι χαμηλότερη του βάθους των τομών παρακολούθησης, δηλ. των 146 εκ. για τη νότια πλευρά και των 217 εκ. για τη βόρεια, από τη στάθμη του εδάφους. Παρατηρούμε ότι, παρόλο που το αρχοντικό Σκούταρη βρίσκεται πλησιέστερα προς τη λίμνη σε σχέση με το αρχοντικό Νατζή, η στάθμη των υπογείων υδάτων την ίδια περίπου εποχή και στη μικρότερη απόστασή της από την επιφάνεια του εδάφους που διαπιστώσαμε, βρέθηκε σε βάθος 115 εκ. και 152 εκ. Στις εικόνες 38 και 39 πα-

λούθησης, δηλ. των 146 εκ. για τη νότια πλευρά και των 217 εκ. για τη βόρεια, από τη στάθμη του εδάφους. Παρατηρούμε ότι, παρόλο που το αρχοντικό Σκούταρη βρίσκεται πλησιέστερα προς τη λίμνη σε σχέση με το αρχοντικό Νατζή, η στάθμη των υπογείων υδάτων την ίδια περίπου εποχή και στη μικρότερη απόστασή της από την επιφάνεια του εδάφους που διαπιστώσαμε, βρέθηκε σε βάθος 115 εκ. και 152 εκ. Στις εικόνες 38 και 39 πα-

36. Αρχοντικό Σκούταρη. Διάγραμμα εξέλιξης της στάθμης των υπογείων υδάτων από τομή εδάφους στη βόρεια πλευρά του μνημείου.
